Rapport d'inspection du siège sis
451 Av. Georges Henri
B-1200 Bruxelles

Dates de visite	Version	Nombre de pages
01 - 2014	0	30

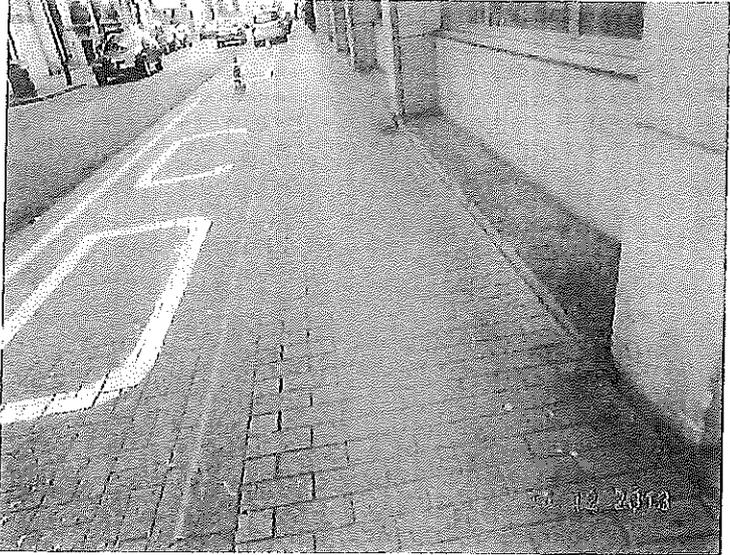
N° Photo : /	Éléments / Nature

<p>Sousbassement du bâtiment en contact avec le revêtement du trottoir en vue d'avoir des informations sur un éventuel tassement du bâtiment</p>
	<p>Constatations / Localisation</p>
	<p>RAS. Pas de décrochement directement perceptible.</p>
	<p>Causes probables</p>
/	
<p>Actions à entreprendre</p>	
<p>Aucune -</p>	
<p>Localisation schématique des désordres</p>

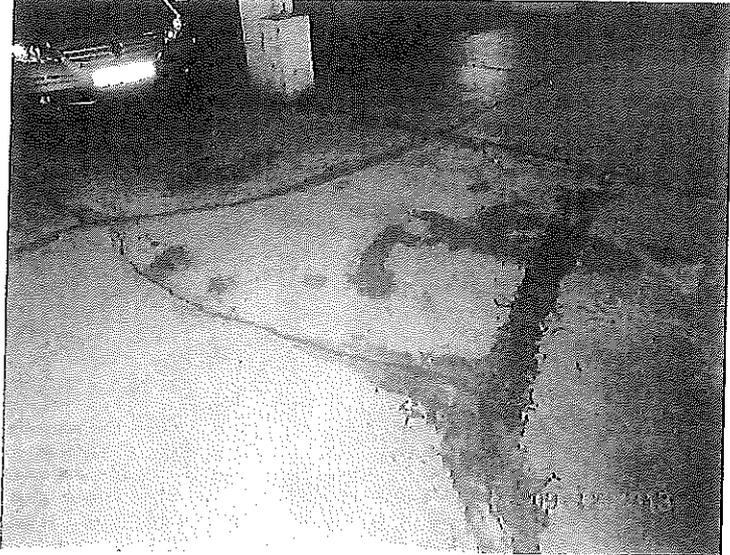
N° Photo : 01	Éléments / Nature

Dalles du niveau de parking -2 en contact avec le sol
	Constataions / Localisation
	Fissures multidirectionnelles qui peuvent être liées à des raisons diverses.
	<p>Causes probables</p> <ul style="list-style-type: none"> - Exploitation - Retrait plastique - Contraintes thermiques - Mouvement de la structure (pas de renseignement concernant l'apparition des premières fissures)
Actions à entreprendre	
Aucune – Pas d'influence sur la stabilité du bâtiment. La fissure affecte d'avantage l'aspect esthétique que l'intégrité structurale de l'ouvrage.	
Localisation schématique des désordres

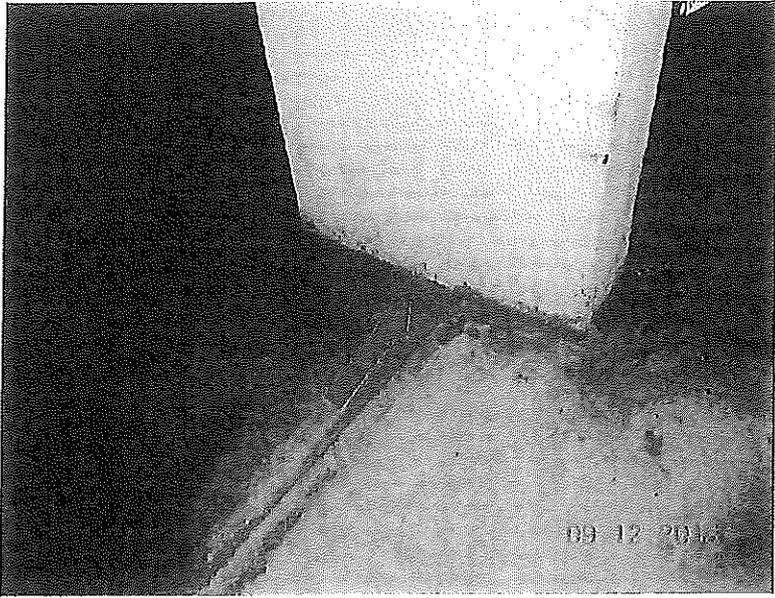
N° Photo : 02	Éléments / Nature

Colonne structurale en Béton Armé
	Constatations / Localisation
	Parking -2 : Pas de décrochement autour de la colonne ce qui contredit l'hypothèse d'un affaissement du bâtiment.
	Causes probables
	RAS

Aucune – Pas d'influence sur la stabilité du bâtiment

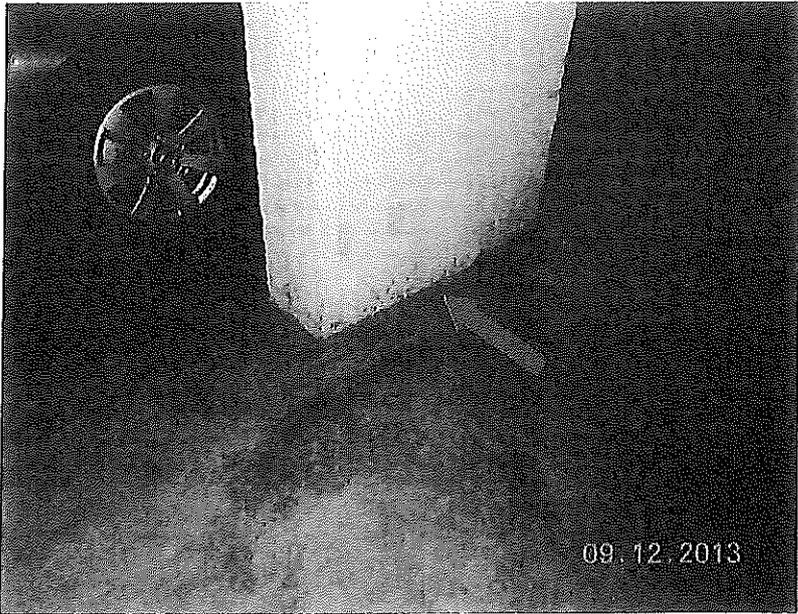
N° Photo : 04	Éléments / Nature

Colonne structurelle en Béton Armé
	Constatations / Localisation
	Parking -1 : Pas de décrochement autour de la colonne ce qui contredit l'hypothèse d'un affaissement du bâtiment.
	Causes probables
	RAS

Aucune – Pas d'influence sur la stabilité du bâtiment.

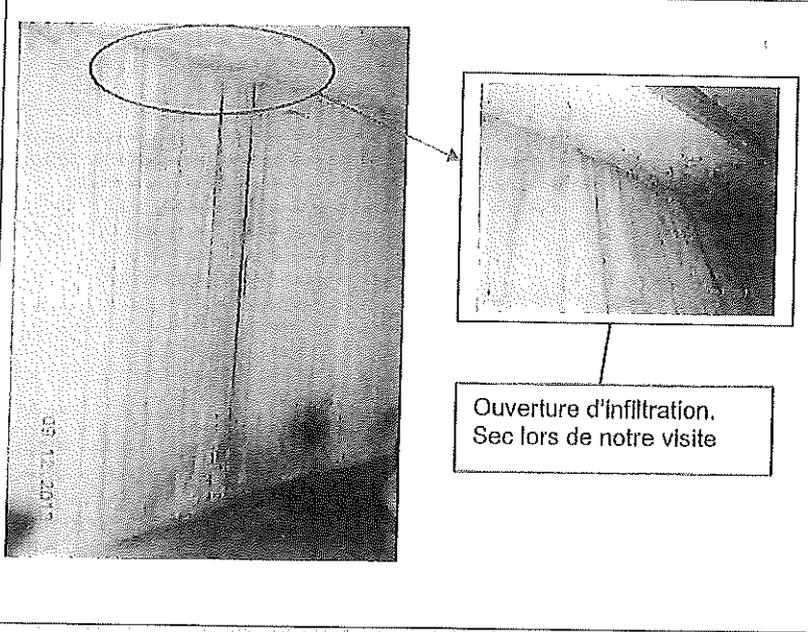
<p>N° Photo : 05</p>	<p>Éléments / Nature</p>

<p>Voile de béton périphérique</p>
	<p>Constatations / Localisation</p>
	<p>Parking -2 : Au niveau de l'emplacement 47.</p>
	<p>Causes probables</p> <p>Infiltration des eaux de pluies. Traces d'infiltration inexistantes au parking -1. PS : Il s'agit d'un voile contre terre</p>

Aucune – Pas d'influence sur la stabilité du bâtiment.

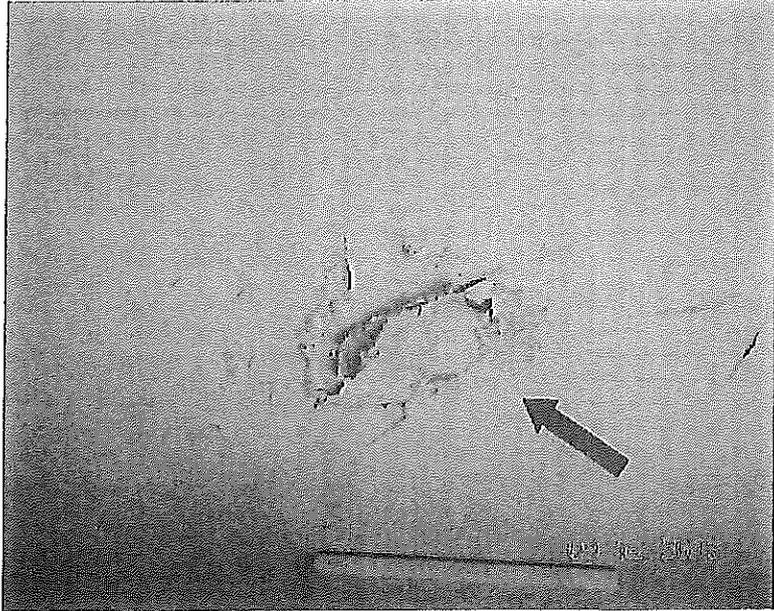
<p>N° Photo : 06</p>	<p>Éléments / Nature</p>

<p>Tâche d'humidité</p>
	<p>Constatations / Localisation</p>
	<p>Haut du plafond du rez-de-chaussée. Tâche localisée d'humidité</p>
	<p>Causes probables</p>
<p>Infiltration des eaux de pluie dû au mauvais état de l'étanchéité en toiture</p>	
<p>Actions à entreprendre</p>	
<p>Remplacer l'étanchéité en toiture. La dernière intervention sur la toiture date de plus e 20 ans</p>	
<p>Localisation schématique des désordres</p>

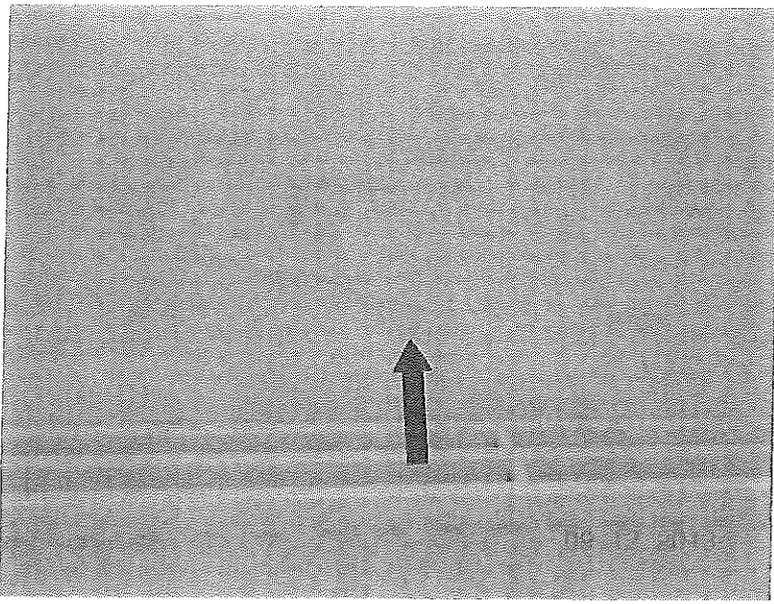
<p>N° Photo : 07</p>	<p>Éléments / Nature</p>

<p>Cloison des toilettes côté jardin</p>
	<p>Constatations / Localisation</p>
	<p>Au rez-de-chaussée : Fissure non structurale sur élément non porteur</p>
	<p>Causes probables</p>
<p>-Mouvement du bâtiment -Mauvaise mise en œuvre -Contraintes thermique</p>	
<p>Actions à entreprendre</p>	
<p>Aucune – Pas d'influence sur la stabilité du bâtiment.</p>	
<p>Localisation schématique des désordres</p>

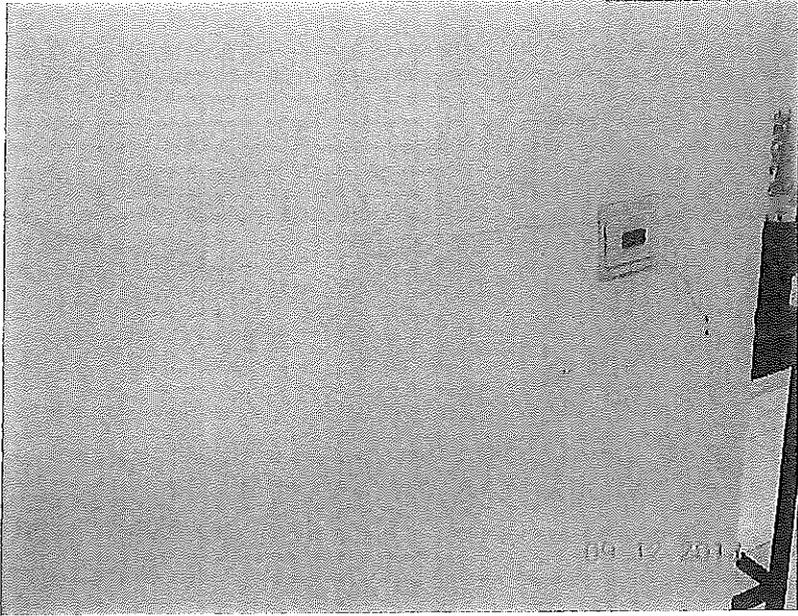
N° Photo : 08	Éléments / Nature

Cloison des toilettes côté jardin
	Constatations / Localisation
	Au rez-de-chaussée : Fissure non structurale sur élément non porteur
	Causes probables
<ul style="list-style-type: none"> -Mouvement du bâtiment -Mauvaise mise en œuvre -Contraintes thermique

Aucune – Pas d'influence sur la stabilité du bâtiment.

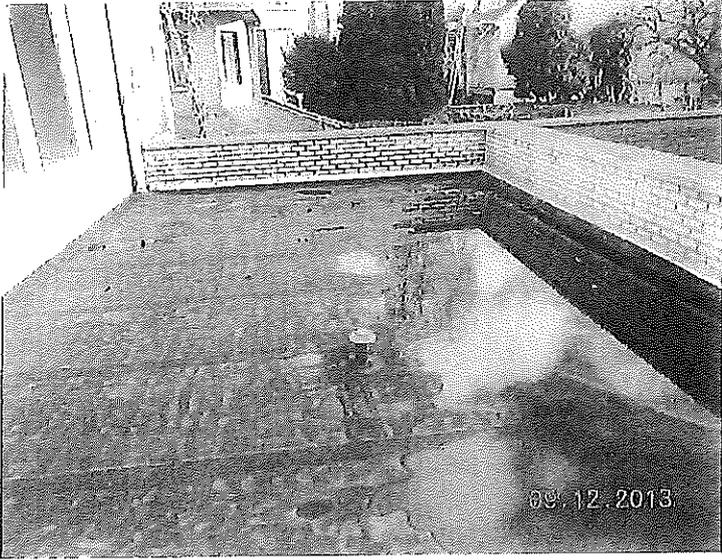
N° Photo : 12	Éléments / Nature

Revêtement en toiture
	Constatations / Localisation
	Haut du rez-de-chaussée : Stagnation des eau de pluie sur une étanchéité déjà en mauvais état
	<p>Causes probables</p> <p>-Vieillessement de la membrane d'étanchéité. Nous nous trouvons juste au dessus de l'infiltration signalée photo n° 6.</p>

Aucune – Pas d'influence sur la stabilité du bâtiment. Mais, si cette situation perdure, il y a un risque d'ébranlement de notre dalle de toiture.
Remplacement de l'étanchéité en toiture surtout entretenir les DEP.

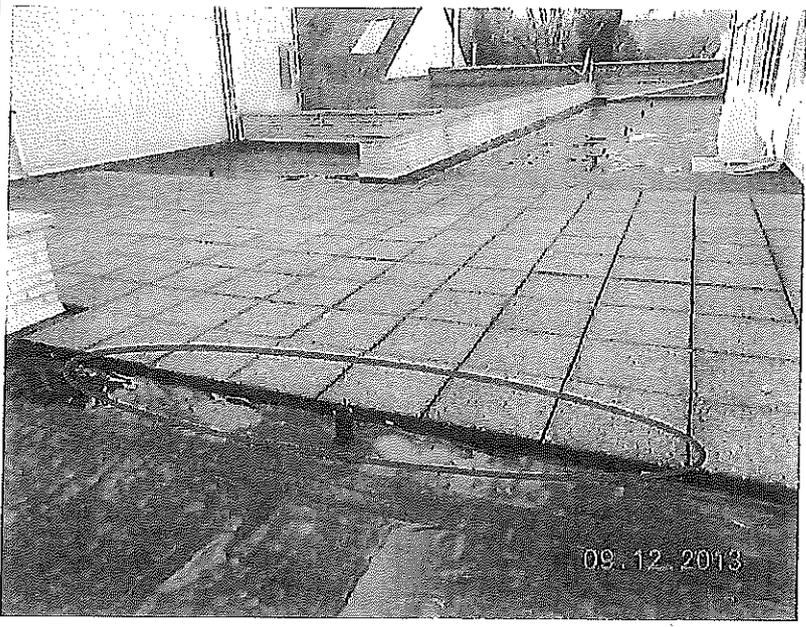
N° Photo : 13	Éléments / Nature

Dalles sur étanchéité
	Constatations / Localisation
	Sur toiture du 1 ^{er} étage : L'emprisonnement des eaux de pluie peut être à l'origine d'infiltrations.
	Causes probables
Dalles posées directement sur l'étanchéité sans plots avec des joints ouverts.

Aucune – Pas d'influence sur la stabilité du bâtiment. Mais, si cette situation perdure, il y a un risque important d'infiltration.

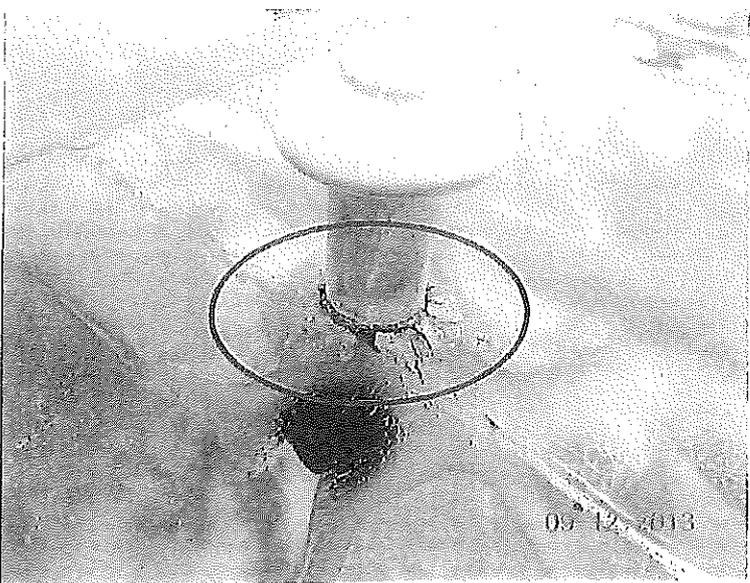
N° Photo : 14	Éléments / Nature

Buses d'aération.
	Constatations / Localisation
	Sur la toiture du Bâtiment principal : Infiltration des eaux de pluie
	Causes probables
Vieillesse de l'étanchéité

Aucune – Pas d'influence sur la stabilité du bâtiment.

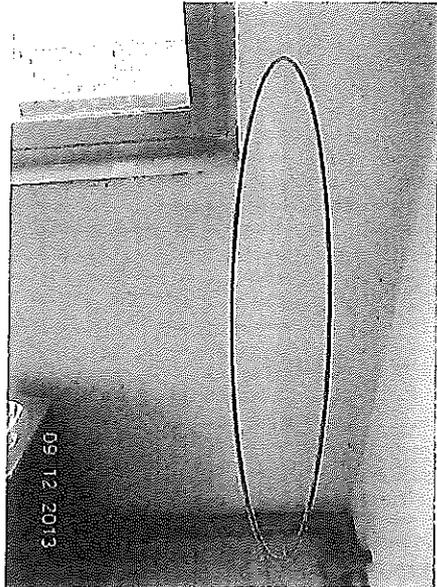
<p>N° Photo : 16</p>	<p>Éléments / Nature</p>

<p>Fissures suivant colonnes</p>
	<p>Constataions / Localisation</p>
	<p>Dans la cage d'escalier du bâtiment principal ; fissures à la jonction colonne et maçonnerie.</p>
	<p>Causes probables</p>
<p>Jonction de deux matériaux de nature différente en occurrence, une colonne en béton avec de la maçonnerie</p>

Aucune – Pas d'influence sur la stabilité du bâtiment.

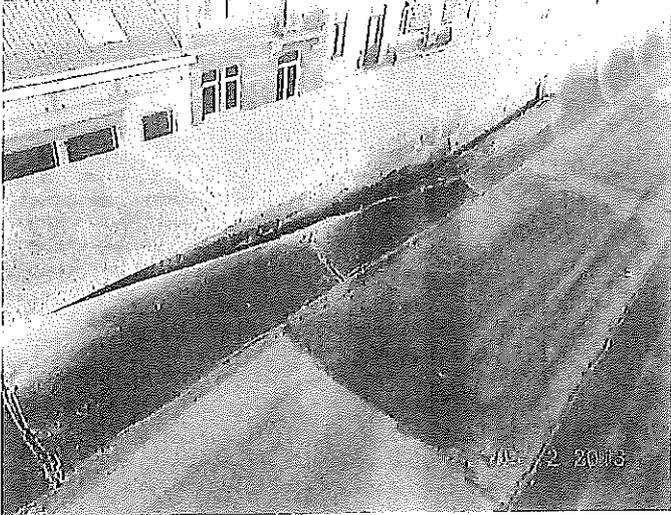
<p>N° Photo : 18</p>	<p>Éléments / Nature</p>

<p>Etanchéité en toiture</p>
	<p>Constataions / Localisation</p>
	<p>Etanchéité décollée</p>
	<p>Causes probables</p> <p>-contraintes thermiques -usure du temps</p>
<p>Actions à entreprendre</p>	
<p>Aucune – Pas d'influence sur la stabilité du bâtiment.</p>	
<p>Localisation schématique des désordres</p>

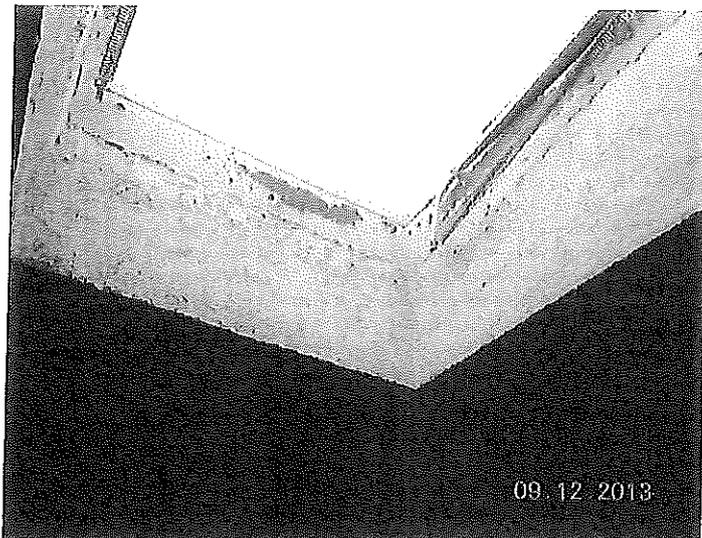
<p>N° Photo : 19</p>	<p>Éléments / Nature</p>

<p>Coupoles (exutoire de fumée)</p>
	<p>Constatations / Localisation</p>
	<p>Traces d'écoulement des eaux dans la cage d'escalier de secours coté interprètes de la salle de réunion C.</p>
	<p>Causes probables</p>
<p>Inondation de la toiture. DEP bouchées.</p>

Vérification régulière et périodique de l'état de la toiture ainsi que des DEP.
