# Asbestinventarisatattest

Roland Snyersstraat 4, 3890 Gingelom

Attestnummer : 20250607-000075.000

## Zone 1: Inspectiegebied I 212Y + 211B2

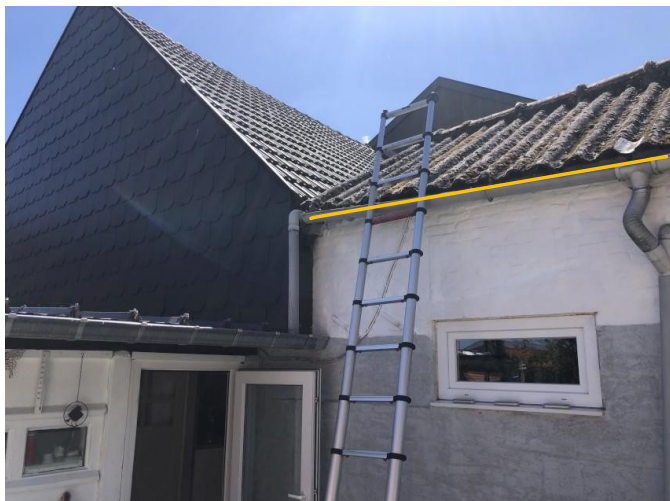
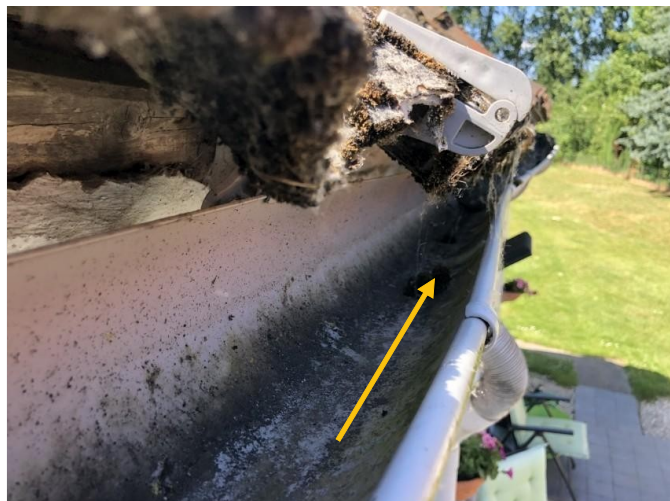
# Fiche 1: Asbesthoudend slib/sediment van golfplaten

Asbestmateriaal - afvalstof

Het asbestmateriaal valt onder de mijlpaal van 2040.

**Dringend verwijderen**

| Beschrijving | Asbesthoudend slib/sediment van golfplaten |
| Bron van de resten | golfplaten dak |
| Gebondenheid resten | Niet hecht |

- Verwijder het asbestafval.

- Eenvoudige handelingen: mag via doe-het-zelf of door werknemer(s) met opleidingsattest eenvoudige handelingen  
Slib of sediment van asbest dient verwijderd te worden als asbestafval in daarvoor bestemde asbestzakken.  
Voorzorgsmaatregelen: beschermkledij dragen bij het verwijderen, mondkapje P3, etc. Mogelijks ook met verwijdering van de opvangtoepassing zijn geheel.

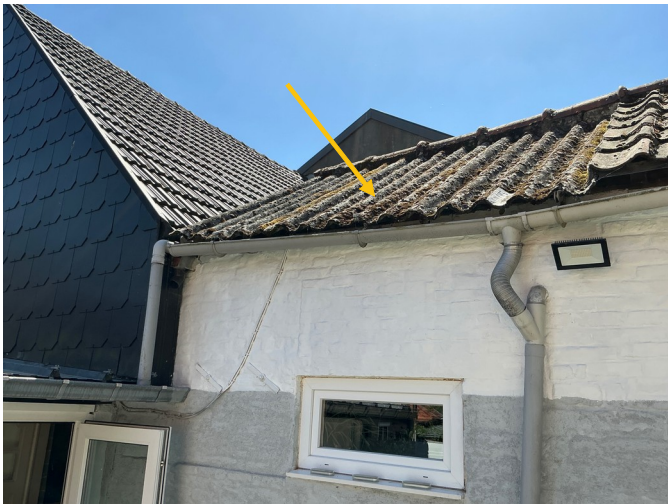
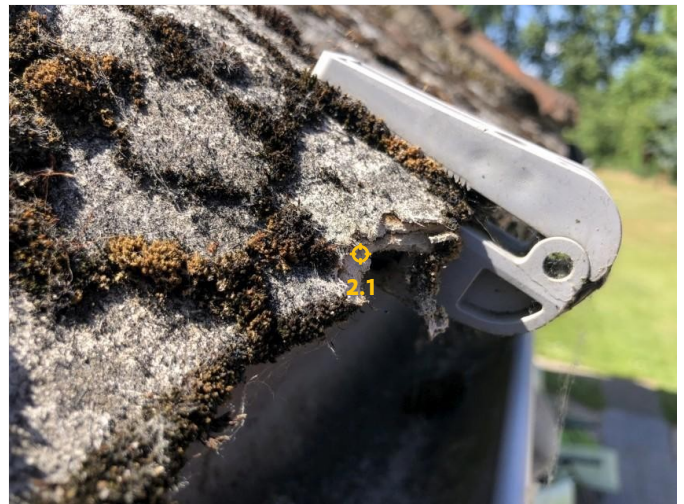
Het asbestmateriaal valt onder de mijlpaal van 2034.

Verwijderen

| Eindbeoordeling materiaalrisico | Verhoogd materiaalrisico en/of verhoogde kans op vezelvrijgave |

| Toestand van het materiaal | Matig beschadigd, matig verweerd |

| # | Type | Referentie | Resultaat |
|---|---|---|---|
| 2.1 | Puntmonster | 1 MS Golfplaten | Chrysotiel |

| Beschrijving | Golfplaten I Dak deels boven badkamer |

- Verwijder dit asbestmateriaal zo snel mogelijk. Volg de toestand goed op.
- Hemelwater dat afspoelt van asbestcement daken of gevels kan asbestdeeltjes bevatten. Gebruik het enkel voor gesloten circuits (bv. spoelen toiletten). Reinig na het vervangen van het dak of de gevel de dakgoten en regenwaterput of -ton om asbesthoudend sediment of slib te verwijderen

- Eenvoudige handelingen: mag via doe-het-zelf of door werknemer(s) met opleidingsattest eenvoudige handelingen

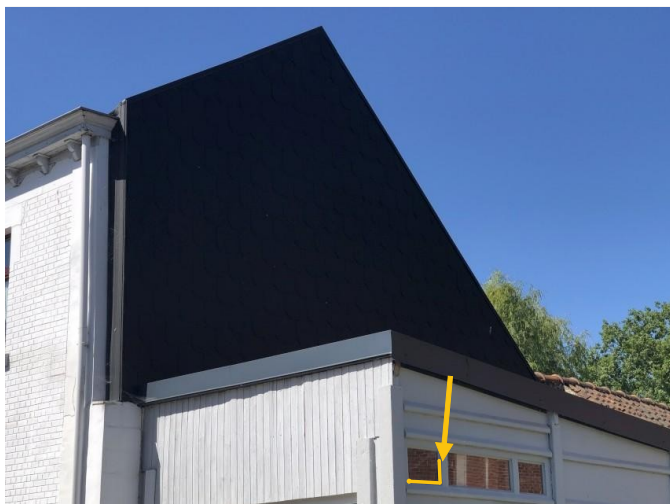
Het asbestmateriaal valt onder de mijlpaal van 2040.

Zorgvuldig beheren

| Eindbeoordeling materiaalrisico | Laag materiaalrisico en/of verlaagde kans op vezelvrijgave |

| Toestand van het materiaal | Licht beschadigd, licht verweerd. Intact calciumsilicaatmateriaal of categorie III 'gebondenheid' |

| Beschrijving | Mastiek tussen betonplaten en glas |

- Zorg voor een veilig beheer. Vermijd het beschadigen van het asbestmateriaal. Controleer de toestand jaarlijks op wijzigingen.
- Voer bijkomende staalname(s) uit.

- Eenvoudige handelingen: enkel door erkend asbestverwijderaar  
Deze toepassing is momenteel veilig te beheren.

De mastiek dient eerst volledig en zorgvuldig verwijderd te worden en mag niet ingesloten worden met nieuw kitwerk over de bestaande kitlaag.

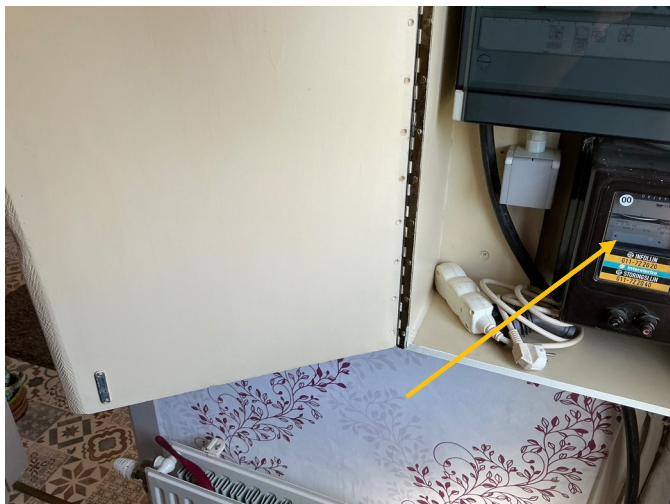
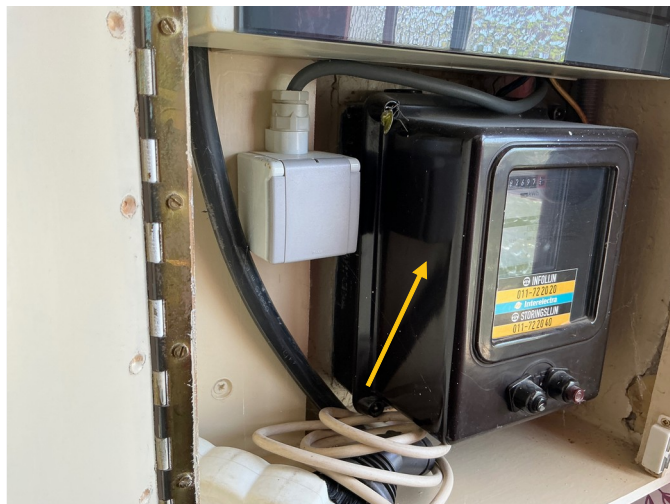
Het asbestmateriaal valt onder de mijlpaal van 2040.

Zorgvuldig beheren

| Eindbeoordeling materiaalrisico | Zeer laag materiaalrisico en/of zeer lage kans op vezelvrijgave |

| Opmerking | <p>Bakeliet bevat asbest als vulstof.</p> <p>De hoeveelheid is een schatting en kan afwijken van de werkelijke toestand.</p> |

- Zorg voor een veilig beheer. Vermijd het beschadigen van het asbestmateriaal. Controleer de toestand jaarlijks op wijzigingen.

- Eenvoudige handelingen: mag via doe-het-zelf of door werknemer(s) met opleidingsattest eenvoudige handelingen  
Om een asbestveilig asbestattest te bekomen volstaat het om bakeliet veilig en zorgvuldig te beheren.

Indien de elektriciteitsmeter tevens uit bakeliet bestaat, is deze uiteraard enkel te verwijderen door de netbeheerder zelf of diens onderaannemer.

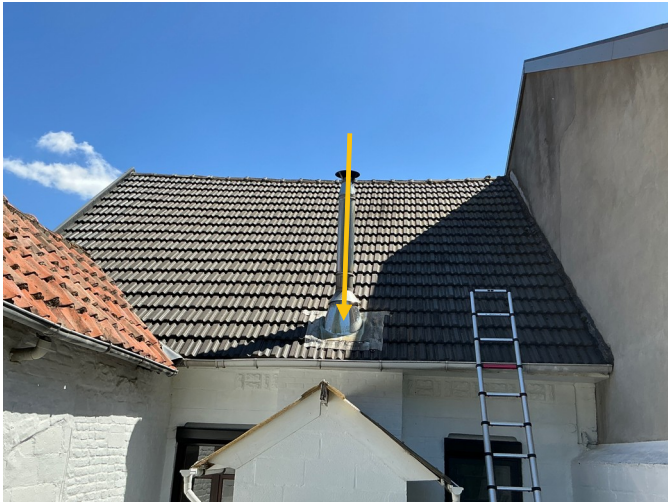
## Fiche 6: Binnenkant van de schouw(en) niet inspecteerbaar

Beperking

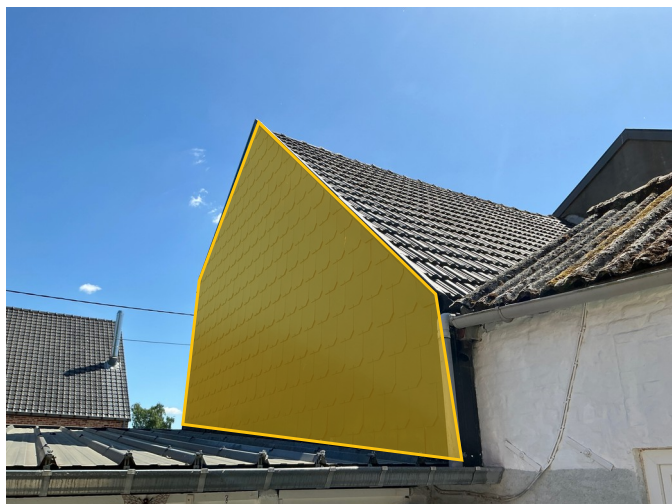
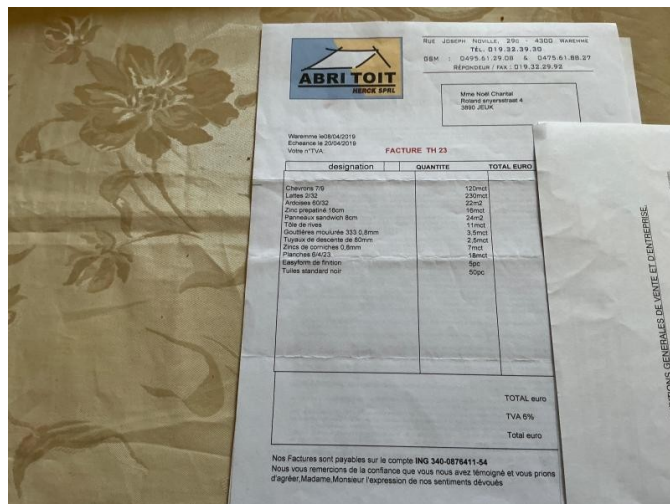
## Fiche 11: Leien | Gevel | Niet asbesthoudend

Geen asbest
