## **Etat des lieux entrant**

Appartement 3.9  
Place des Maieurs 2  
1150 Woluwe-Saint-Pierre

**2019-07-24**

**Place des Maieurs 2 - appartement 3.9 - 1150 Woluwe-Saint-Pierre - BE**

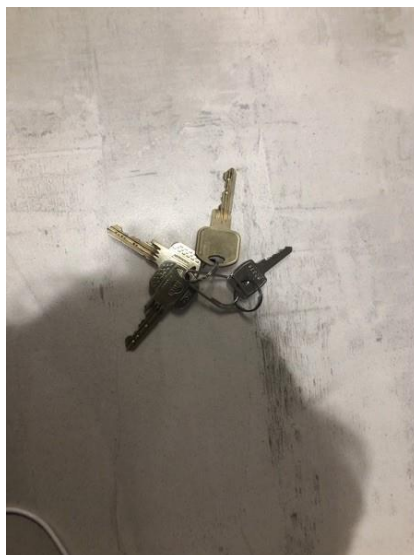
Photo 2 : CLÉS

| Élément | | Observations |
|---|--|---|
| CLÉ(S) IMMEUBLE | | 3, référence clé Litto 192124 B39 |
| BOÎTE AUX LETTRES | | 2, référence 92378 |
| TÉLÉCOMMANDE(S) GARAGE | | 1, référence HSE4-868-BS (0512-4) |
| PORTES INTÉRIEURES | | 1 par porte |

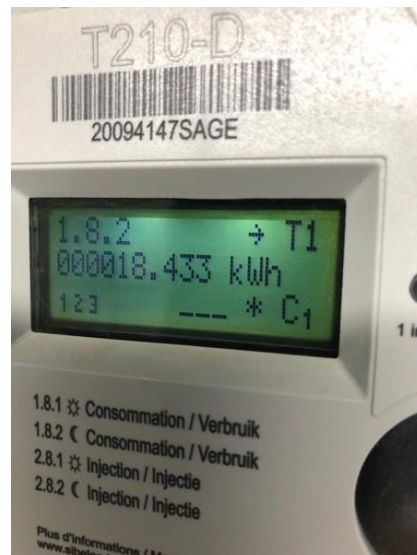
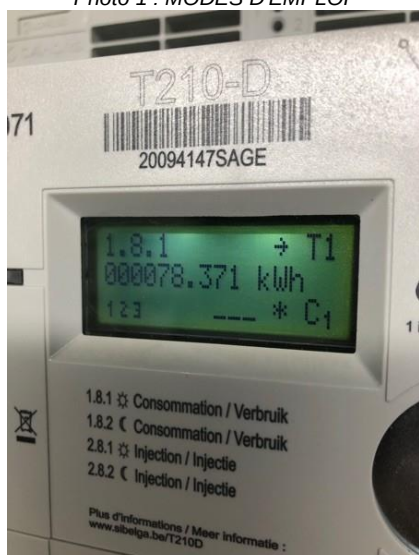
| Élément | | Observations |
|---|---|---|
| ÉLECTRICITÉ | (Photos 3, 4) | |

| Élément | | Observations |
|---|---|---|
| Numéro de compteur | 20094147 | |
| Code EAN | 541448965001077182 | |
| Index jour (en kWh) | 000078,371 | |
| Index nuit (en kWh) | 000018,433 | |

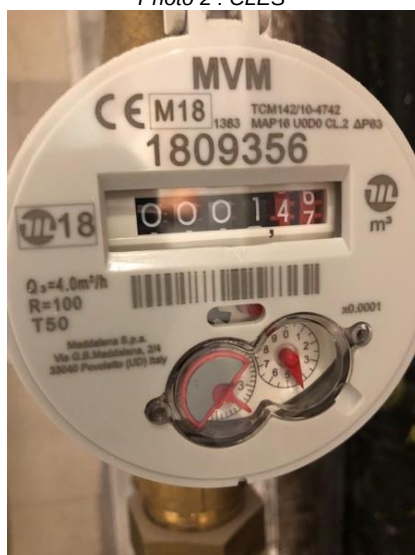
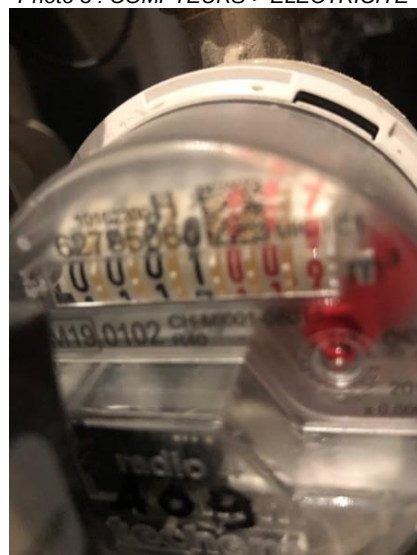
| Élément | | Observations |
|---|---|---|
| EAU | (Photos 5, 6) | |

| Élément | | Observations |
|---|---|---|
| Numéro de compteur GÉNÉRAL | 1809356 | |
| Index EAU GÉNÉRALE (en m³) | 0001,47 | |
| Numéro compteur eau chaude | 62795064 | |
| Index EAU CHAUDE (en m³) | 0001,009 | |

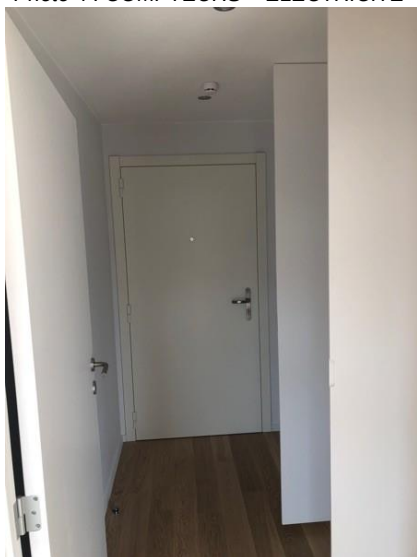
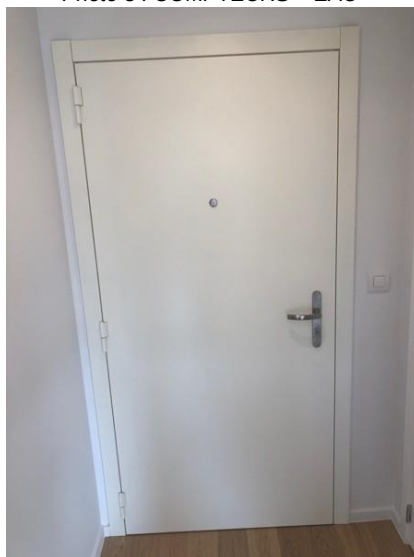
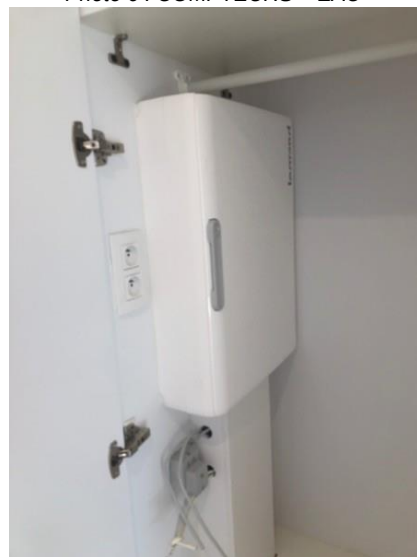
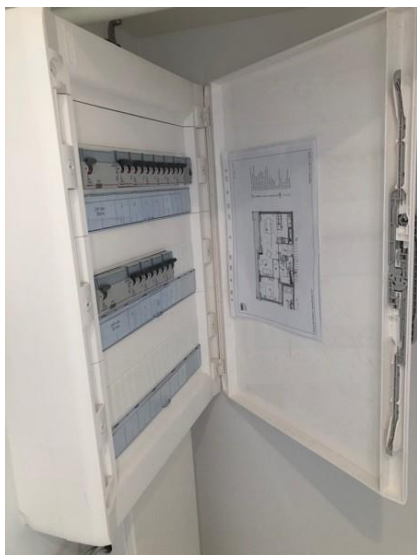
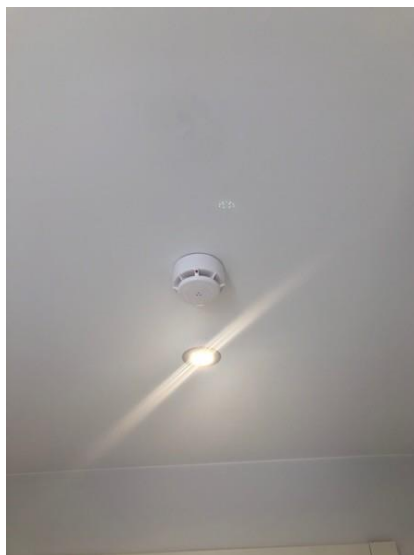
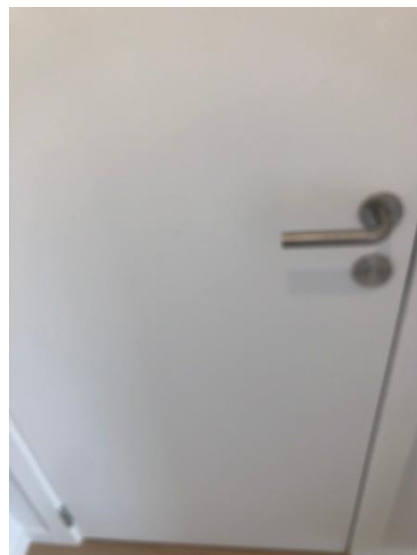
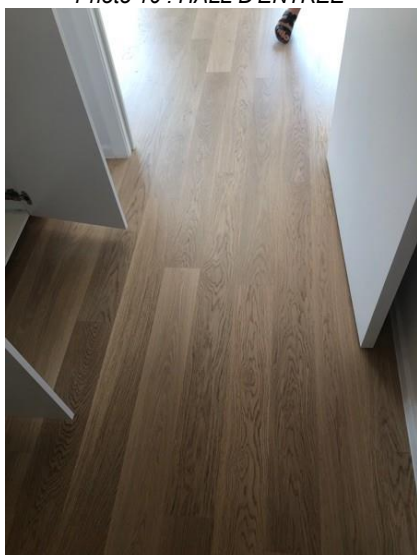
| Élément | Observations |
|---|---|
| DESCRIPTION | <p>Le plafond est conforme à la généralité.</p> <p>Deux points lumineux avec embases circulaires en métal brossé correctement fixés, ampoules de type LED fonctionnelles. Un détecteur de fumée.</p> |
| MUR DROIT | En partie centrale, des retouches de peinture de teinte plus sombre sur une zone de 50 cm de diamètre. |
| MUR GAUCHE | <p>Une armoire encastrée en bois sous peinture laquée dans les tons blancs avec tirants encastrés. Description de la gauche vers la droite: un double porte ouvrant sur un espace de rangement avec trois planches, une barre penderie.</p> <p>Une double prise.</p> <p>Un boîtier PROXIMUS.</p> <p>Un coffret électrique de marque LEGRAND en matériaux de synthèse dans les tons blancs, coffret assorti, il ouvre sur des disjoncteurs de type bipolaires, le plan unifilaire doit être placé dans cet espace.</p> <p>Un portillon ouvrant sur trois planches.</p> |
| DESCRIPTION | <p>Porte d'entrée : la porte est de type blindé, trois points de fixation, un œillette avec cache. La béquille est correctement fixée, elle est plate. Une trace de frottement de 2 cm à droite de la béquille.</p> <p>La porte donnant vers les toilettes : la porte est conforme à la généralité. Une trace dans les tons gris en partie centrale de 1/2 cm de diamètre. Un verrou sanitaire correctement fixé et fonctionnel.</p> <p>Porte donnant vers le séjour : la porte est conforme à la généralité.</p> |
| Le REVÊTEMENT du sol est en : | plancher conforme à la généralité. Un cale-porte correctement fixé. |

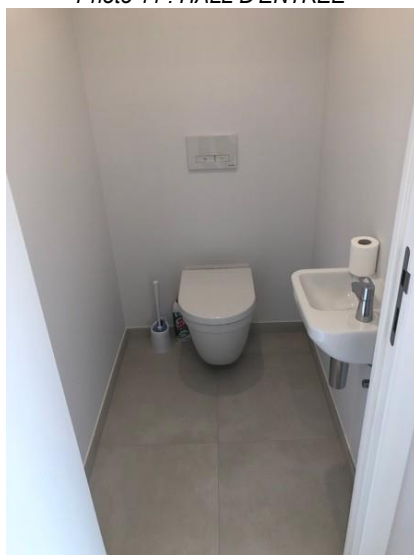
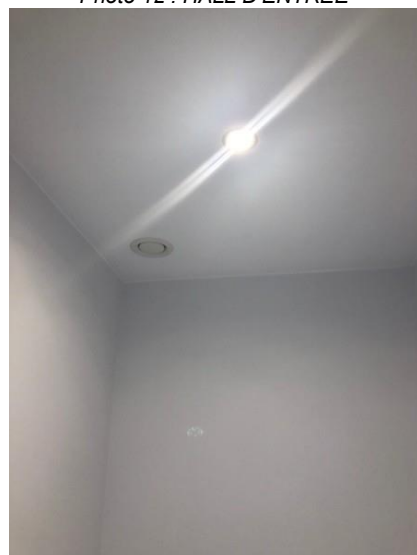
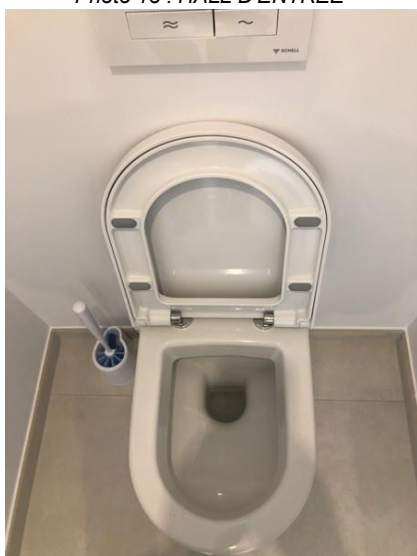
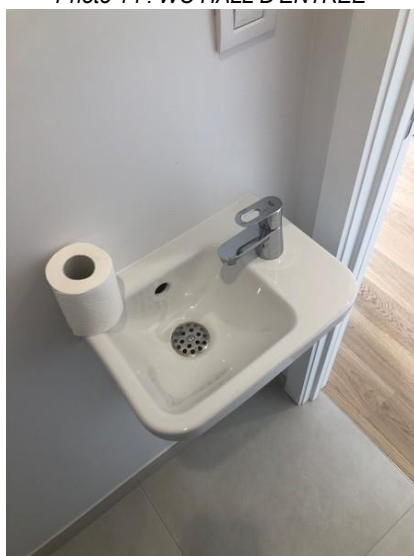
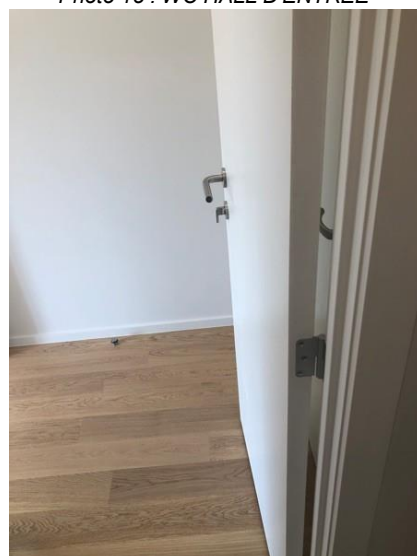
| Élément | Observations |
|---|---|
| <b>MUR AVANT</b> | Une plaque de propreté en matériaux de synthèse dans les tons blancs de marque SCHELL à double volet, mécanisme fonctionnel.<br>En allège, une toilette en porcelaine sanitaire dans les tons blancs, joints périphériques en silicone dans les tons blancs correctement posés et propres.<br>Le fond de la cuvette est propre. Planche et couvercle en matériaux de synthèse dans les tons blancs de marque VITRA. Amortisseurs intacts. |
| <b>MUR DROIT</b> | Un lave-mains en porcelaine sanitaire dans les tons blancs.<br>Joints périphériques en silicone correctement posés et propres.<br>Il est de marque VILLEROY&BOCH.<br>Une robinetterie en métal chromé de marque GROHE de type mitigeur. En partie inférieure, les évacuations sont en matériaux de synthèse nickelé, la vanne d'arrêt tourne correctement. |
| <b>MUR GAUCHE</b> | Deux traces de frottement en partie centrale à 1 m de haut, une de 2 cm. |
| Le REVÊTEMENT du sol est : | carrelé avec des carrelages dans les tons gris, joints de resserrement en ciment dans les tons gris.<br>Le sol est carrelé avec les mêmes carrelages repris au niveau des plinthes. Baguette de finition avec le hall d'entrée sous forme d'une baguette métallique correctement. |

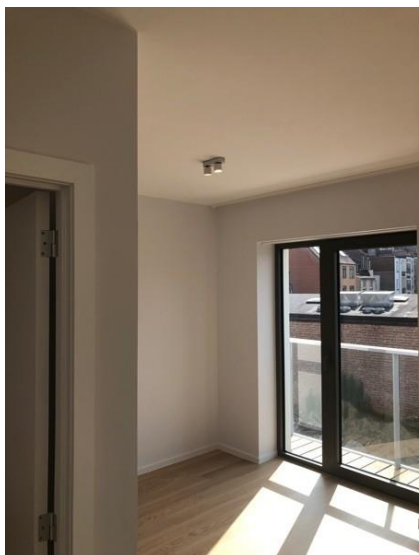
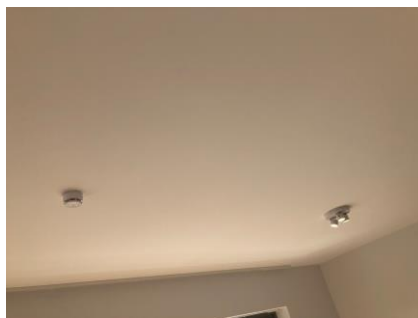
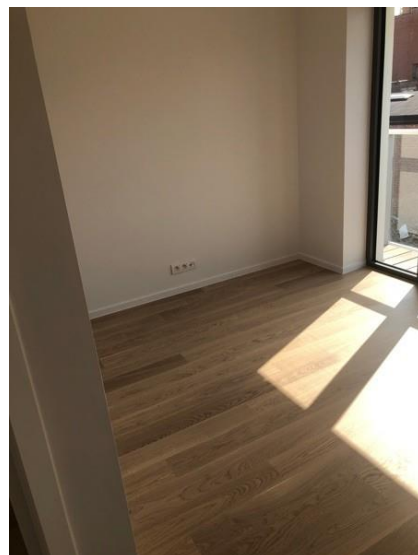
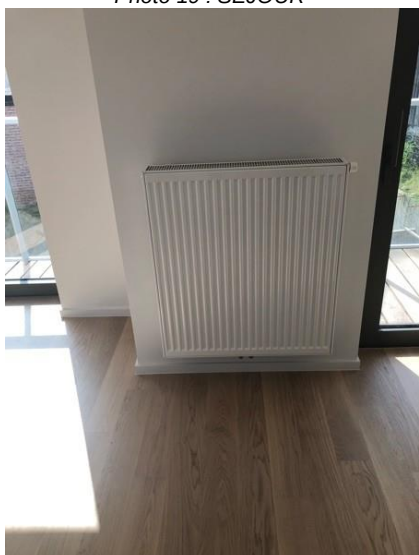
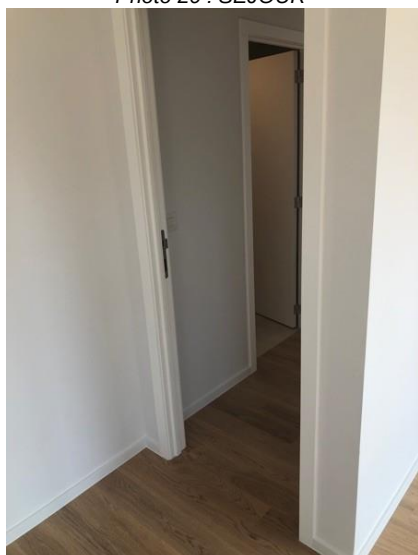
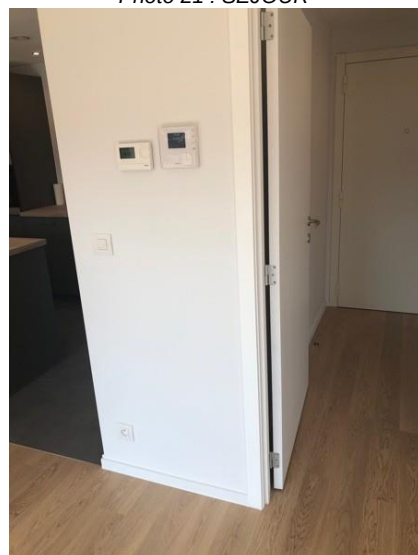
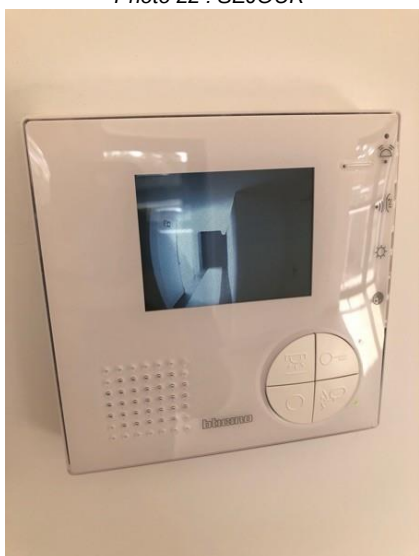
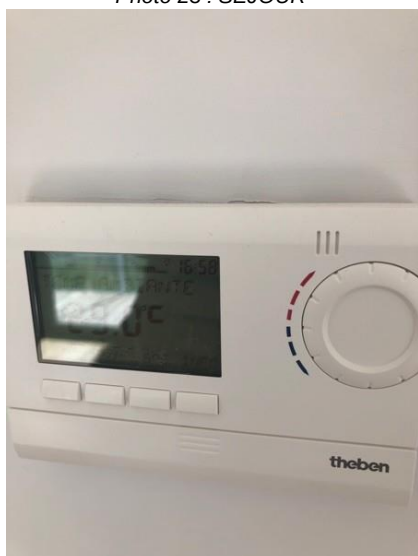
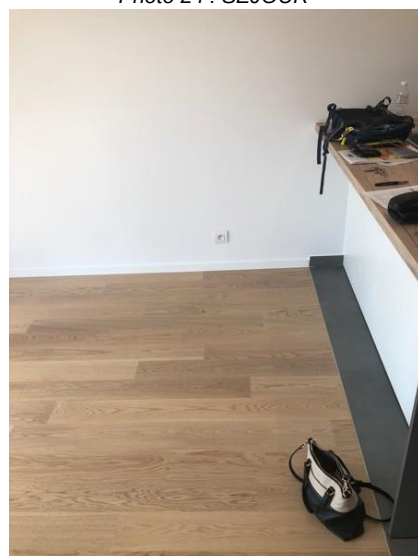
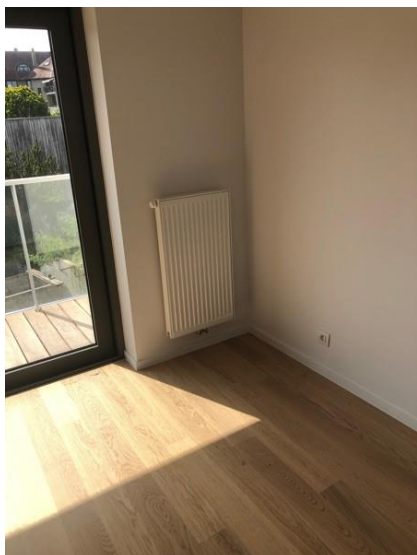
| Élément | Observations |
|---|---|
| DESCRIPTION | <p>Le plafond est conforme à la généralité.</p> <p>Deux points lumineux de marque PHILIPS, embases soit ovales en métal laqué dans les tons blancs avec deux spots orientables assortis. Ampoules de type LED. Soit une embase circulaire avec trois spots orientables, ampoules de type LED, il y a un léger disjoint entre le plafond et ce point lumineux.</p> |
| DESCRIPTION | <p>Un parlophone de marque BTICINO, jaquette en matériaux de synthèse dans les tons blancs. Ecran à cristaux liquides fonctionnel, il est correctement fixé. Un thermostat de marque THEBEN à jaquette en matériaux de synthèse dans les tons blancs, écran à cristaux liquide fonctionnel correctement fixé et fonctionnel.</p> <p>Deux bouches d'extraction au niveau de la jonction avec la cuisine, celles-ci sont propres.</p> |
| Description: | <p>En partie gauche, une fenêtre fixe. Ensuite, une porte vitrée avec ouverture de type oscillo-battant, mécanisme d'ouverture fonctionnel. Ensuite, une baie de fenêtre de type coulissante en partie gauche, mécanisme d'ouverture fonctionnel, une fenêtre fixe.</p> <p>Correctement fixés sur les ébrasements supérieurs, des rails à rideaux en métal laqué d'usine dans les tons blancs garnis de galets en suffisance. Egalement correctement fixé, au plafond, des rails à rideaux sous peinture laquée dans les tons blancs.</p> <p>Un détecteur de fumée au niveau du séjour.</p> |
| DESCRIPTION | <p>La porte donnant vers le hall d'entrée : la porte est conforme à la généralité. Quelques légères spitures de peinture en partie latérale droite. En dessous de la béquille, fissurations du bois sur 1 cm.</p> <p>Porte donnant vers le hall de nuit : la porte est conforme à la généralité, pas de remarque.</p> |

| Élément | Observations |
|---|---|
| DESCRIPTION | En face de l'espace cuisine, une bande de 1 m de large sur 2 m de long avec plusieurs petites griffes et impacts millimétriques. |

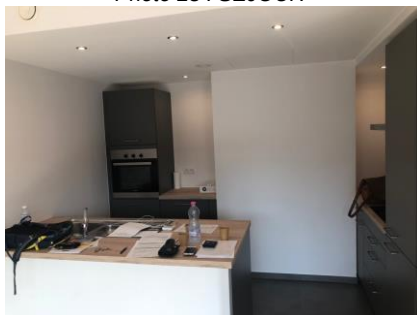
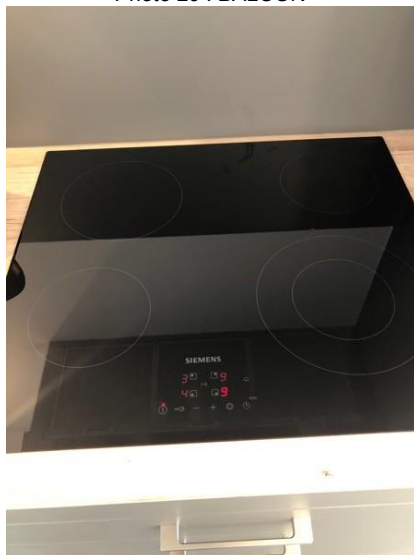
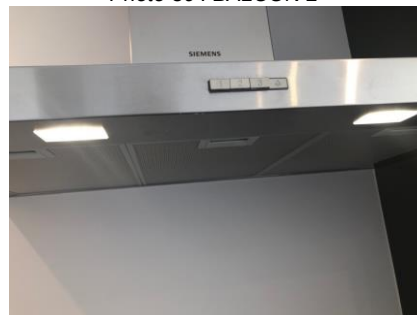
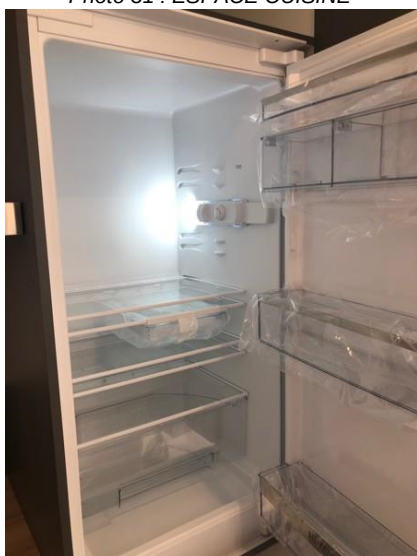
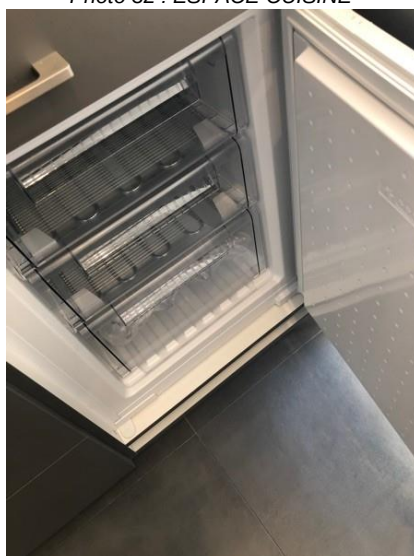
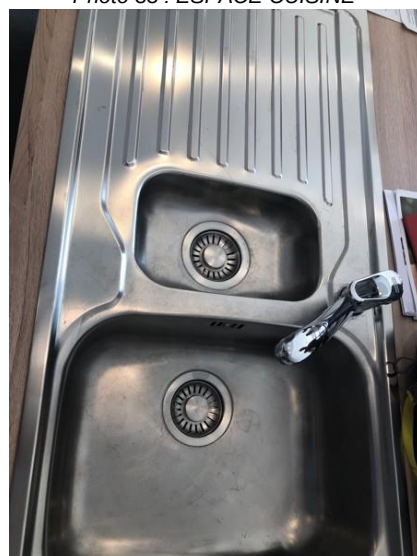
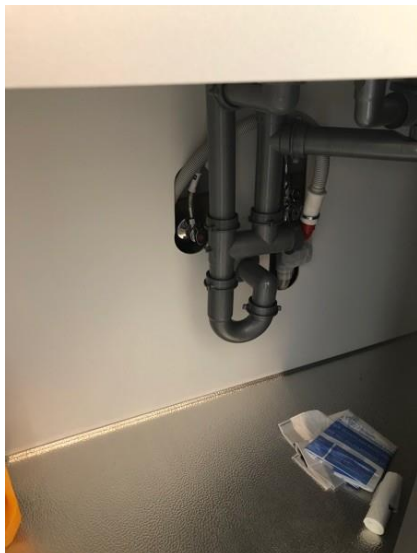
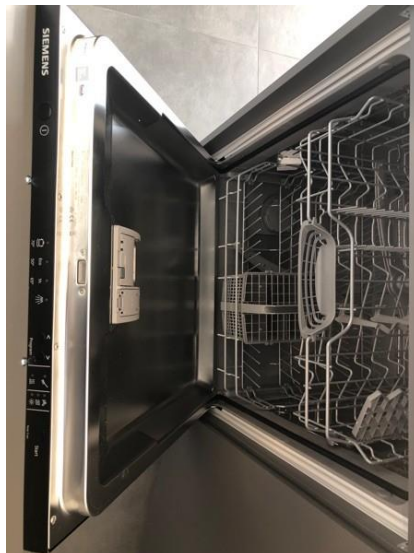
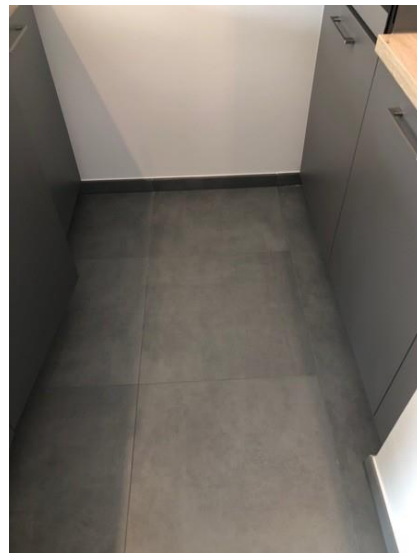
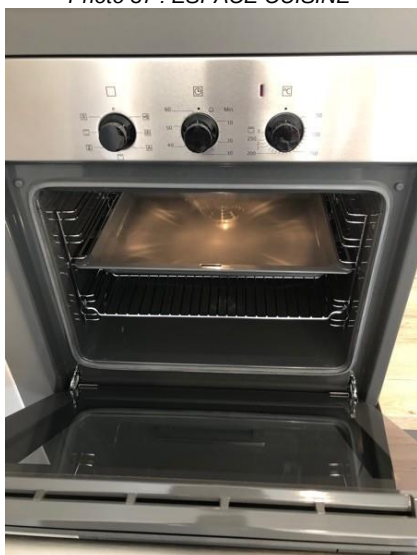
| Élément | Observations |
|---|---|
| Remarques - plafond | Cinq points lumineux tels que décrits au niveau du hall d'entrée.<br>Les ampoules sont fonctionnelles. Une bouche d'extraction et d'expulsion propre. En partie centrale, un trapillon donnant accès probablement au mécanisme de ventilation, celui-ci n'a pas été inspecté. |
| DESCRIPTION | Les meubles de cuisine sont de marque THE KITCHEN COMPANY. Les meubles en partie intérieure sont en bois comprimé avec finition laquée dans les tons blancs.<br>Les portillons sont sous peinture d'aspect laqué dans les tons gris, les tirants sont en métal brossé correctement fixés. |
| DESCRIPTION | Une hotte suspendue de marque SIEMENS sous jaquette en métal de type inox.<br>Trois filtres amovibles en inox, les diffuseurs sont en matériaux de synthèse intacts, ampoules fonctionnelles.<br>C'est une hotte à charbon.<br>Il est demandé au locataire de régénérer le filtre ou le remettre à neuf pour la sortie locative. |
| Description | Un plan de travail en bois probablement comprimé avec finition imitation bois dans les tons clairs.<br>Les joints périphériques sont en silicone.<br>Derrière le plan de cuisson, il y a une crédence assortie au meuble de cuisine, celle-ci est présente sur plus ou moins 25 cm.<br>Une taque de cuisson de marque SIEMENS vitrocéramique intacte, neuve et fonctionnelle. |

| Élément | Observations |
|---|---|
| DESCRIPTION | <p>Un portillon ouvrant sur un espace de rangement avec deux planches.</p> <p>Un élément avec en partie supérieure, un tiroir coulissant correctement sur rails avec amortisseurs.</p> <p>En partie inférieure, un deuxième tiroir ouvrant sur un tiroir et un élément de type range-bouteilles à huit compartiments.</p> <p>Ensuite, un élément avec trois tiroirs coulissant correctement sur rails avec amortisseurs. Le tiroir supérieur est garni d'un porte-couverts amovible en matériaux de synthèse dans les tons gris. Les deux tiroirs inférieurs sont garnis d'une membrane noppée de protection.</p> |
| DESCRIPTION | <p>En partie arrière supérieure, un portillon ouvre sur deux planches.</p> <p>En dessous, un four de marque SIEMENS sous jaquette en métal brossé et en verre opalin et translucide.</p> <p>Le four est neuf, l'intérieur, pas de remarque.</p> <p>Ampoule fonctionnelle, une lèchefrite en métal émaillé dans les tons gris.</p> <p>Une grille en métal tréfilé.</p> <p>En partie inférieure, un portillon ouvrant sur deux planches.</p> <p>Un deuxième meuble colonne avec en partie supérieure, un portillon ouvrant sur un espace de rangement.</p> <p>En dessous, un espace de réfrigération de marque SIEMENS, cinq claies en verre avec bordure périmétrique en matériaux de synthèse dans les tons blanc. Un bac à charcuterie, un bac à légumes, cinq balconnets de porte dont deux avec couvercles. Diffuseur intact, ampoule fonctionnelle. Intérieur et joints propres. En partie inférieure, un portillon ouvrant sur un espace de surgélation avec trois tiroirs, le tout est neuf. Les éléments de surgélation sont fournis.</p> |
| Le REVÊTEMENT du sol est : | <p>carrelé avec des carrelages dans les tons gris foncé. Il y a un joint évidé sur 1 cm au niveau du lave-vaisselle. Baguette de finition avec l'espace cuisine, celle-ci est d'aspect métallisé correctement posé.</p> |

| Élément | Observations |
|---|---|
| DESCRIPTION | <p>En partie supérieure, une tablette telle que prédécrite.<br/>Un évier double bac de marque FRANKE, zone égouttoir intégrée.</p> <p>Deux crépines passe-déchets amovibles.<br/>Une robinetterie à col-de-cygne, le mousseur se dévisse correctement et est propre.<br/>L'évacuation est fonctionnelle.<br/>En partie inférieure de la gauche vers la droite :</p> <p>Un portillon basculant sur un lave-vaisselle de marque SIEMENS, le frein du portillon est fonctionnel, deux chariots range-vaisselles, un range-couverts amovible.</p> <p>Ensuite, un double portillon ouvrant sur un espace sous évier, le panneau du fond, découpe permettant l'accès aux évacuations, les vannes d'arrêt tournent correctement. Une prise apparente. La planche de socle est garnie d'une membrane noppée neuve.<br/>Le panneau de droite, mécanisme de fermeture pour une poubelle, mécanisme fonctionnel. La paumelle est en matériaux de synthèse dans les tons gris avec un seau amovible avec anse dans les tons gris foncé.</p> |

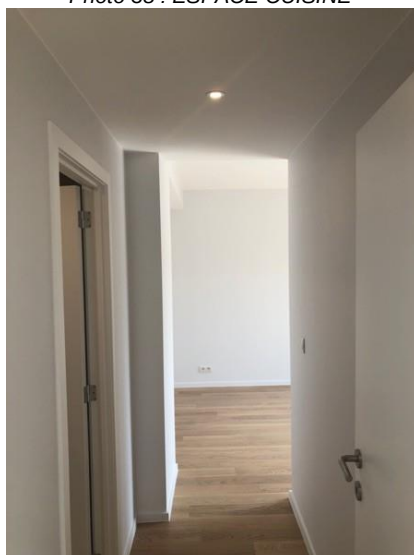
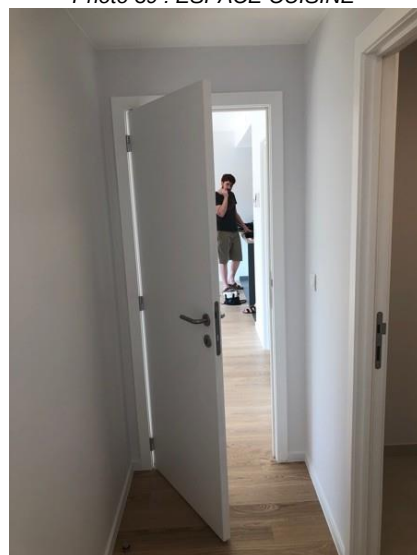
| Élément | Observations |
|---|---|
| <b>HALL DE NUIT</b><br>(Photos 41, 42) | |

| Élément | Observations |
|---|---|
| DESCRIPTION | Le plafond est conforme à la généralité.<br>Un point lumineux tel que décrit au niveau du hall d'entrée, pas de remarque. |
| DESCRIPTION | Porte donnant vers le séjour: la porte est conforme à la généralité. Une tache centimétrique en partie inférieure à 1 m de hauteur.<br><br>Porte donnant vers la salle de bains : la porte est conforme à la généralité. |
| DESCRIPTION | Un cale-porte correctement fixé. |

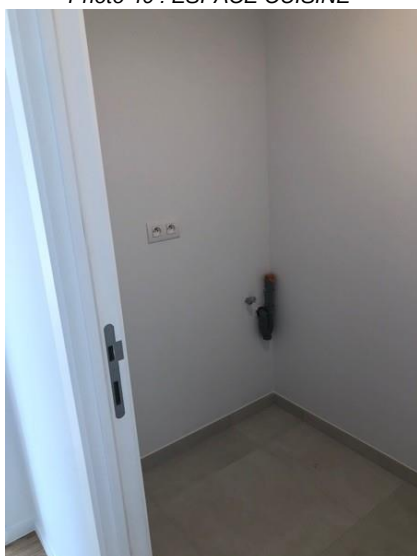
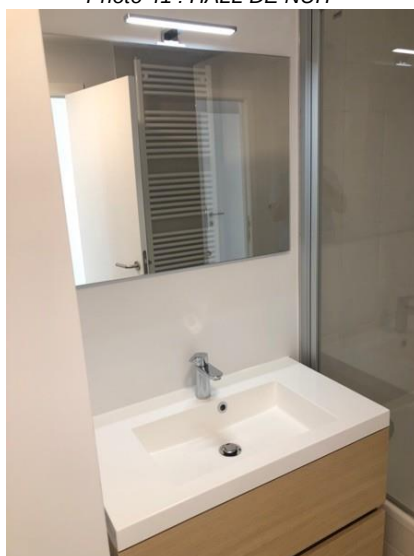
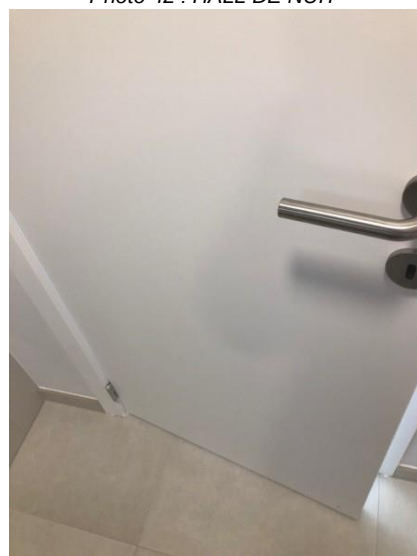
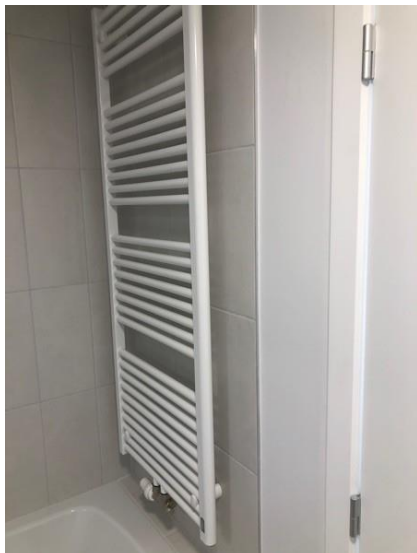
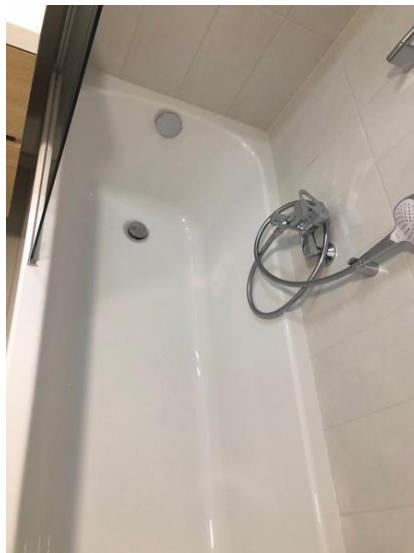
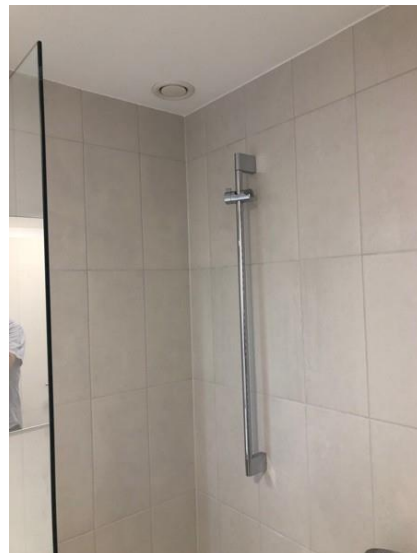
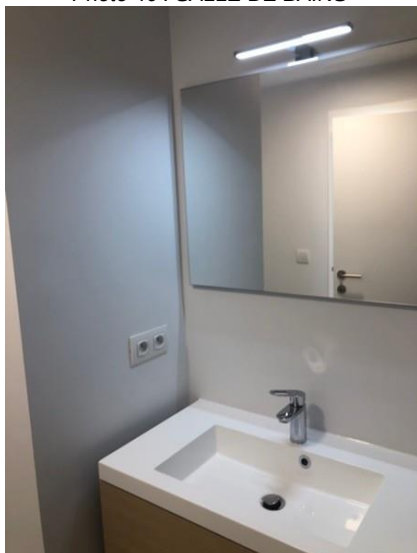
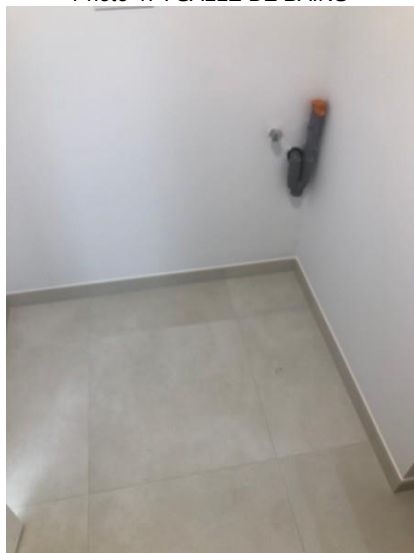
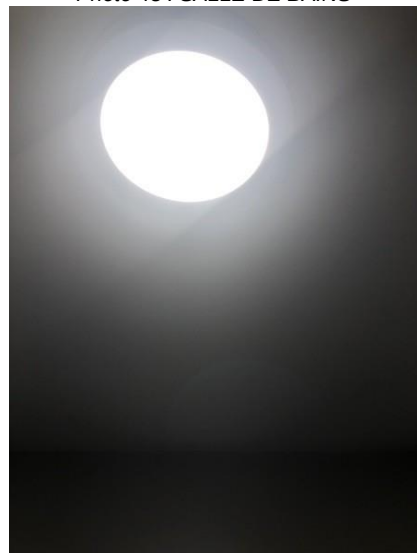
| Élément | Observations |
|---|---|
| <b>DESCRIPTION</b> | Un point lumineux avec embase circulaire dans les tons blancs.<br>Diffuseur intact, ampoule fonctionnelle. |
| Les murs sont : | conformes à la généralité, excepté l'espace baignoire qui est carrelé avec des carrelages dans les tons beiges.<br>Joints de resserrement en ciment dans les tons gris. Baguette de finition métallisée. Les cornières d'angle sont siliconées. |
| <b>MUR GAUCHE</b> | Une arrivée et une évacuation d'eau pour lave-linge.<br>Une double prise. |
