# Asbestinventarisatetest

Appelmannsstraat 25/LOT 46, 2018 Antwerpen

Attestnummer : 20250511-000106.000

Uitgegeven op : 11.05.2025

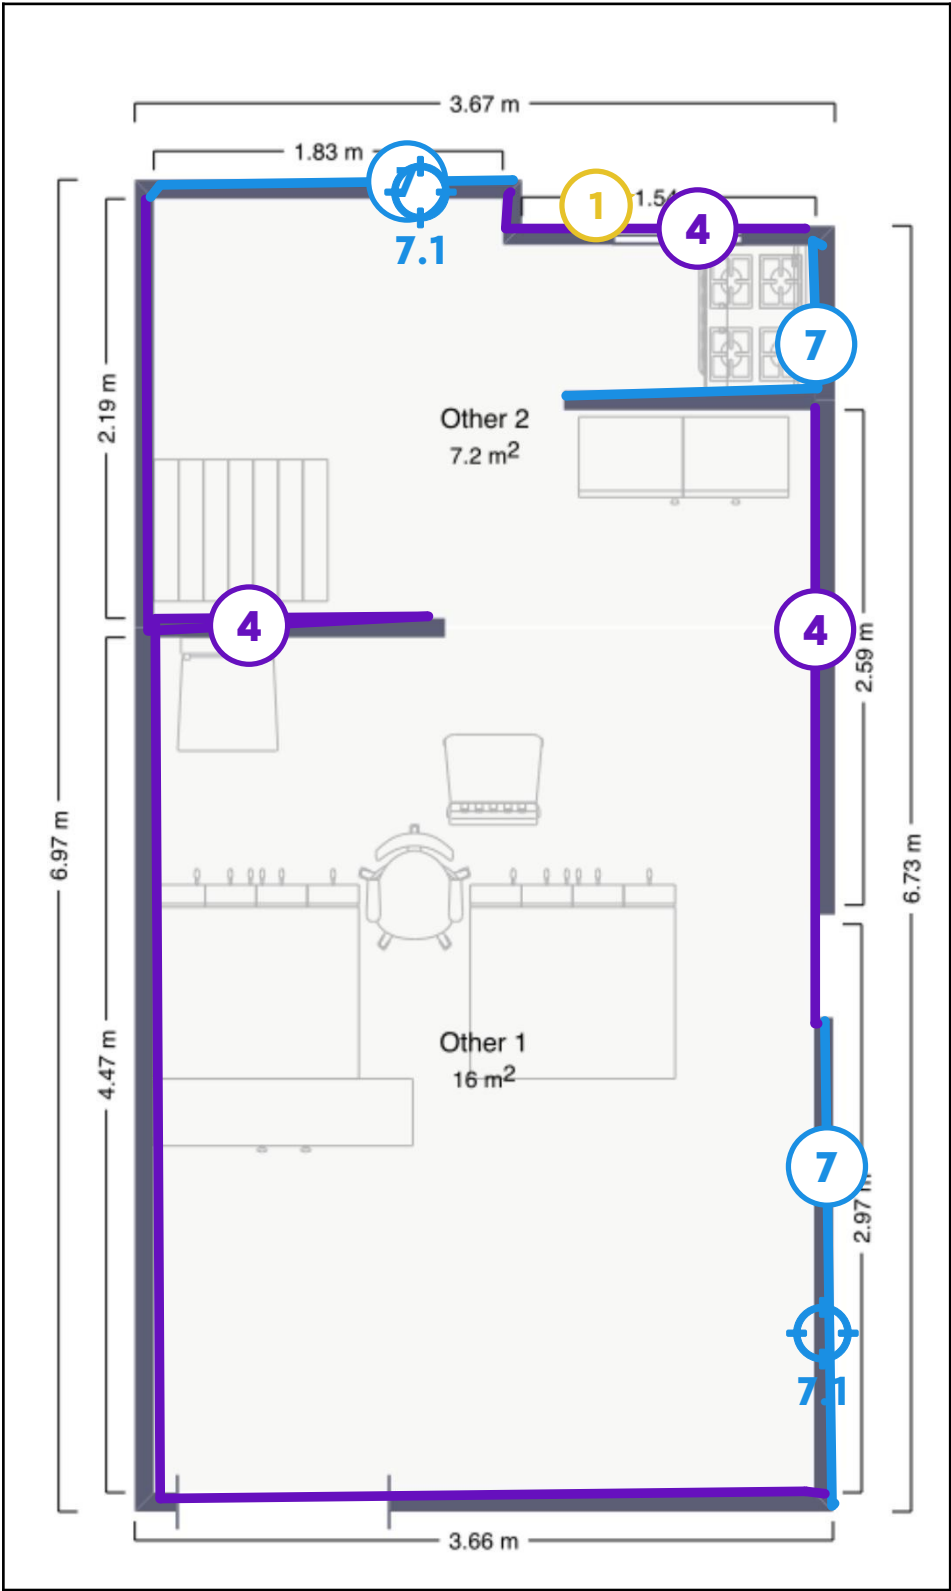
# Plan 1.1: Gelijkvloers

| 1. EK toepassing bakeliet | Asbestmateriaal | Zorgvuldig beheren |
| 4. (Voorzet)wandafwerking | Advies | - |
| 7. GLVRS Bepasteirng wanden I.R. | Geen asbest | - |

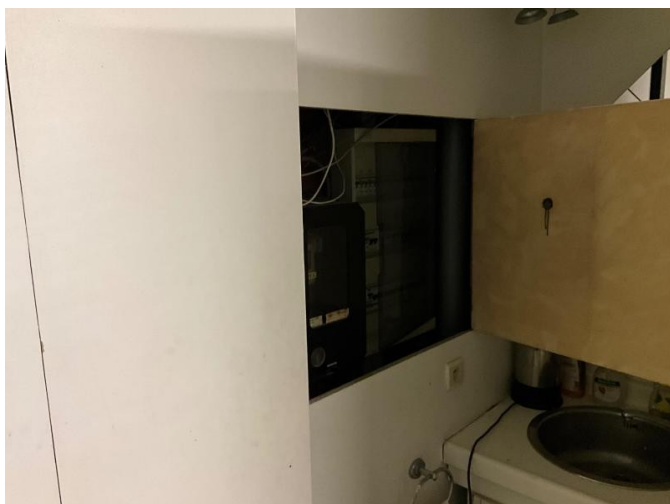
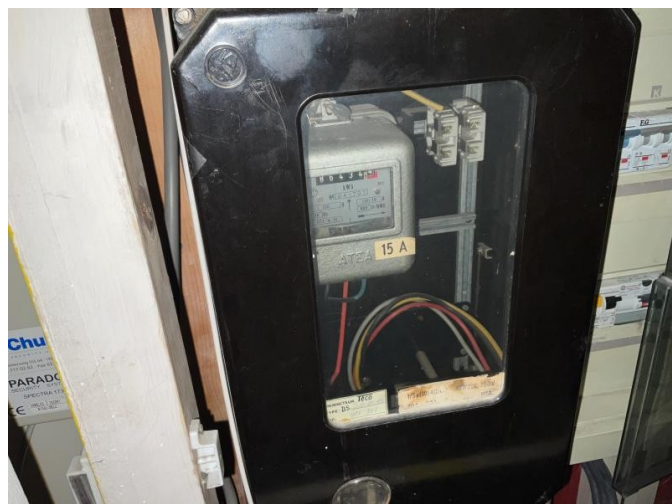
Overzichtsfoto

Detailfoto

| Eindbeoordeling materiaalrisico | Laag materiaalrisico en/of verlaagde kans op vezelvrijgave |

| Gebondenheid | Categorie 1: hechtgebonden in oorsprong |
| Asbestsoort (vezeltype) | Crocidoliet aanwezig |
| Asbestconcentratie | Laag (< 50%) |
| Afschermingsgraad van het gehele materiaal | Geheel of deels (ook) vrij aan de binnenlucht |
| Toestand van het materiaal | Onbeschadigd, niet verweerd |

| Beschrijving | EK toepassing bakeliet |
| Asbestmateriaal | Plaat, paneel, tablet - Type Bakeliet |
| Opmerking | Asbestverdachte elektriciteitstoepassingen (lichtschakelaars, stopcontacten,...) van het type bakeliet. In deze toestand zijn de toepassingen niet schadelijk voor de gezondheid. Indien de situatie wijzigt door bv afbraak of grondige verbouwwerken, is het aangewezen om bijkomend (destructief) onderzoek uit te voeren om de aanwezigheid van asbest al dan niet uit te sluiten.. |

Het asbestmateriaal valt onder de mijlpaal van 2040.

Zorgvuldig beheren

- Zorg voor een veilig beheer. Vermijd het beschadigen van het asbestmateriaal. Controleer de toestand jaarlijks op wijzigingen.
- Voer bijkomende staalname(s) uit.

- Eenvoudige handelingen: mag via doe-het-zelf of door werknemer(s) met opleidingsattest eenvoudige handelingen  
Het verwijderen van deze toepassing zal niet leiden tot (hoge) stofconcentratie.

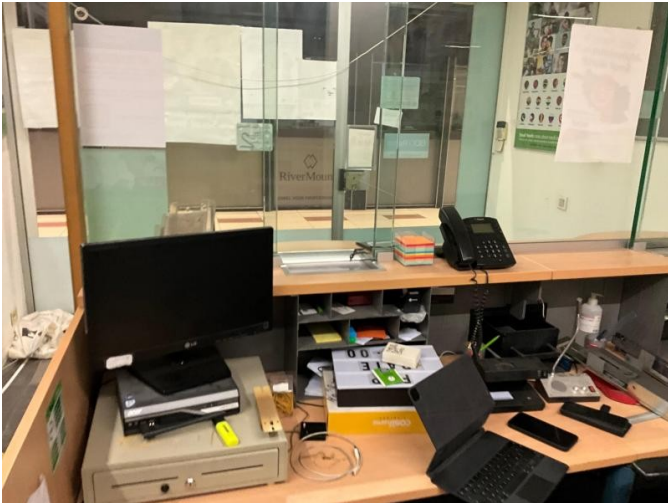
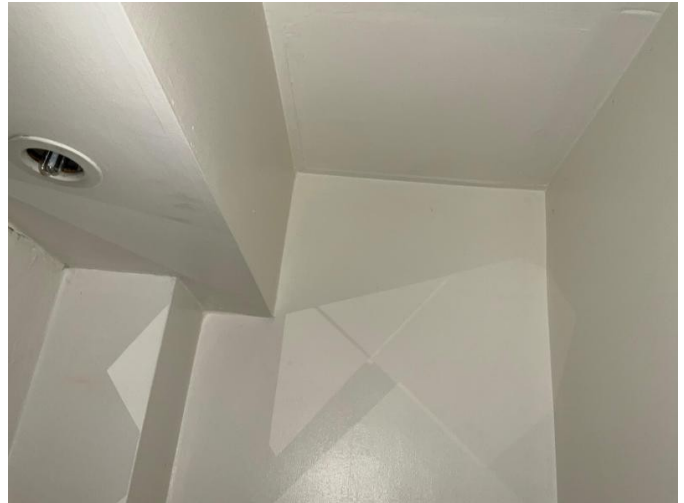
Overzichtsfoto

Detailfoto

Geen asbest

| # | Type | Referentie | Resultaat |
|---|---|---|---|
| 5.1 | Mengmonster | X2 | Geen asbest |

| Beschrijving | GLVRS Beploistering plafond I.R. |

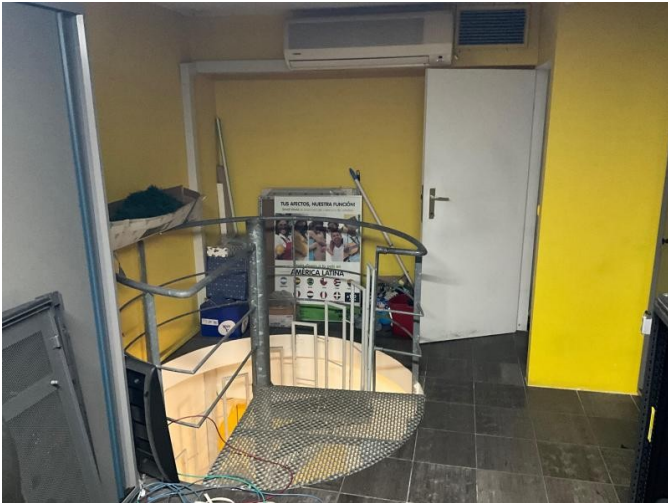
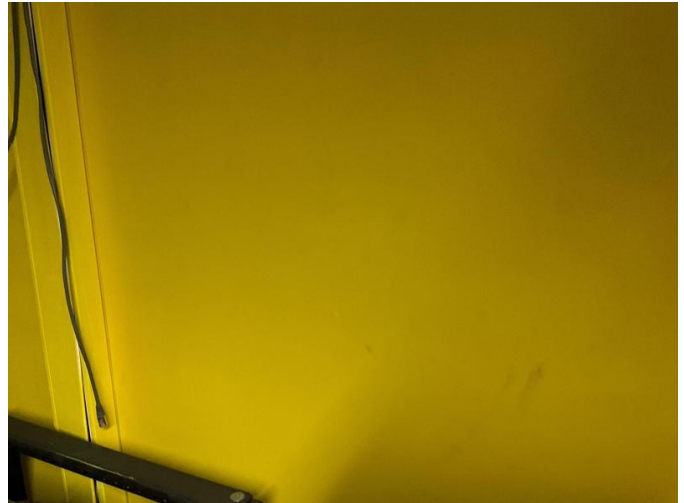
Overzichtsfoto

Detailfoto

Geen asbest

| # | Type | Referentie | Resultaat |
|---|---|---|---|
| 6.1 | Mengmonster | X3 | Geen asbest |

| Beschrijving | 1Ste Beploistering wanden I.R. |

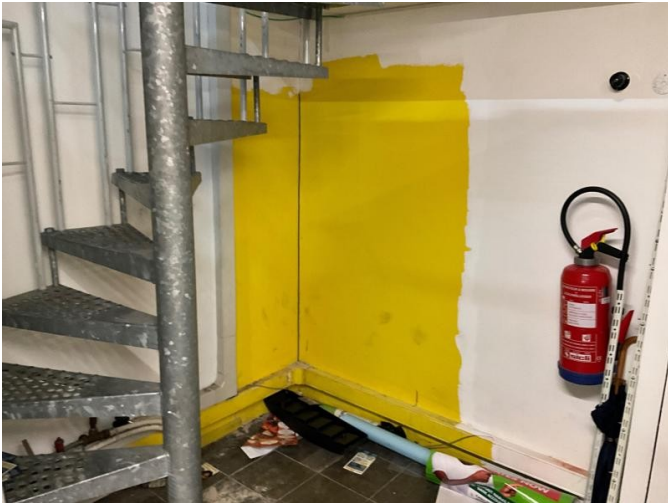
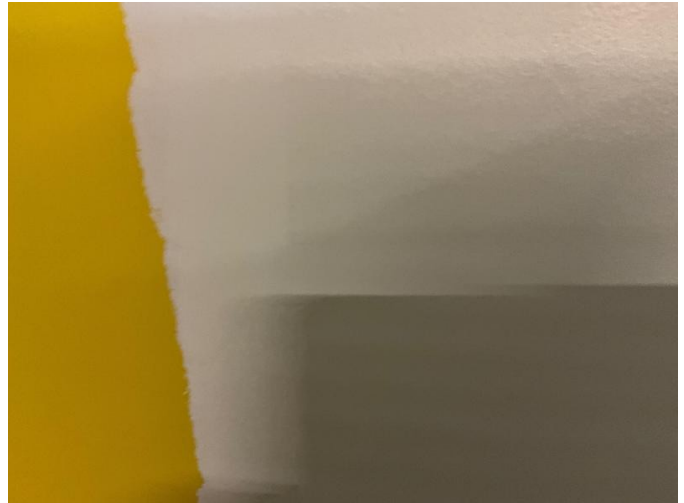
Overzichtsfoto

Detailfoto

Geen asbest

| # | Type | Referentie | Resultaat |
|---|---|---|---|
| 7.1 | Mengmonster | X1 | Geen asbest |

| Beschrijving | GLVRS Bepleistering wanden I.R. |
