# Asbestinventarisatetest

Alfons Vandenboschstraat 44, 1601 Sint-Pieters-Leeuw

Attestnummer : 20230301-000554.000

Uitgegeven op : 01.03.2023

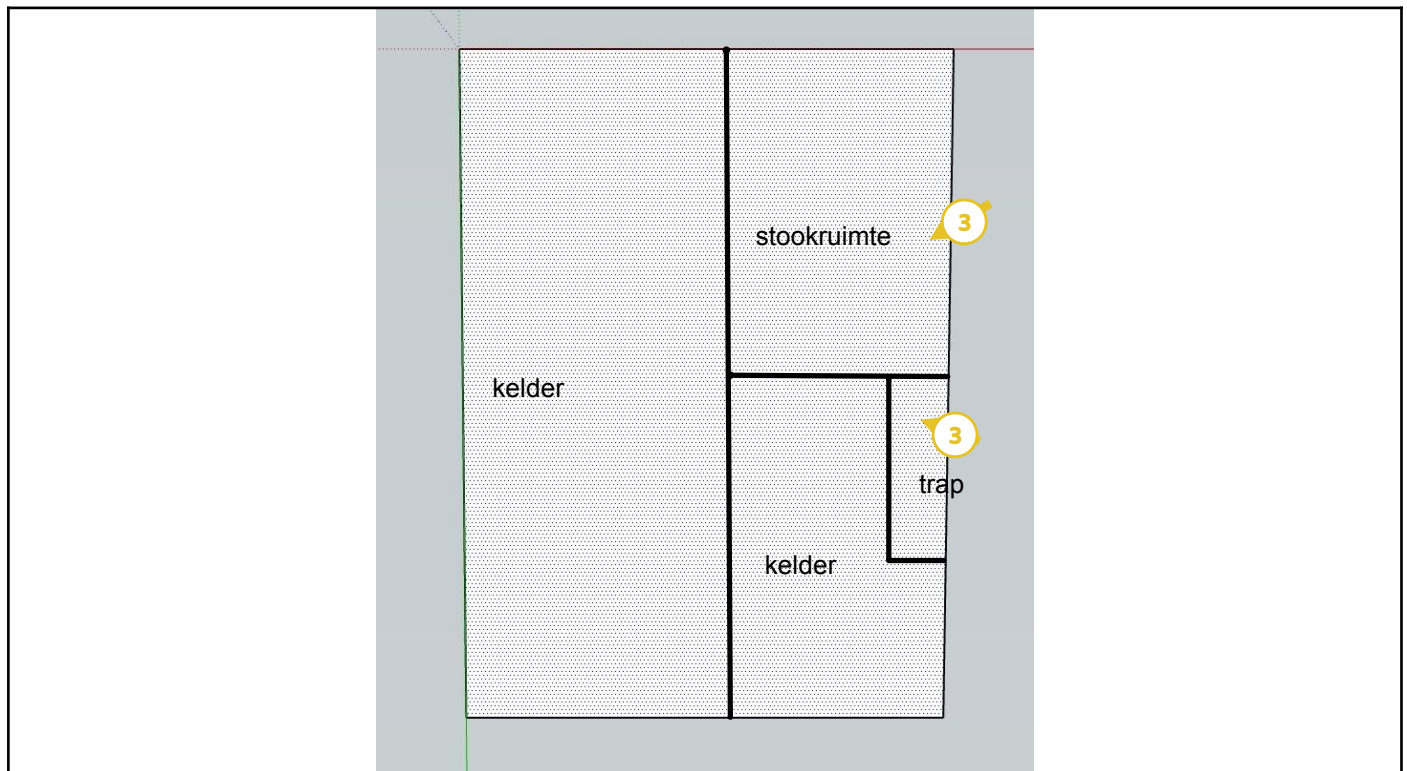
## Plan 1.1: kelders

| Beschrijving | Type | Actie |
|---|---|---|
| 3. bakeliet schakelaars en contactdozen kelder | Asbestmateriaal | Zorgvuldig beheren |

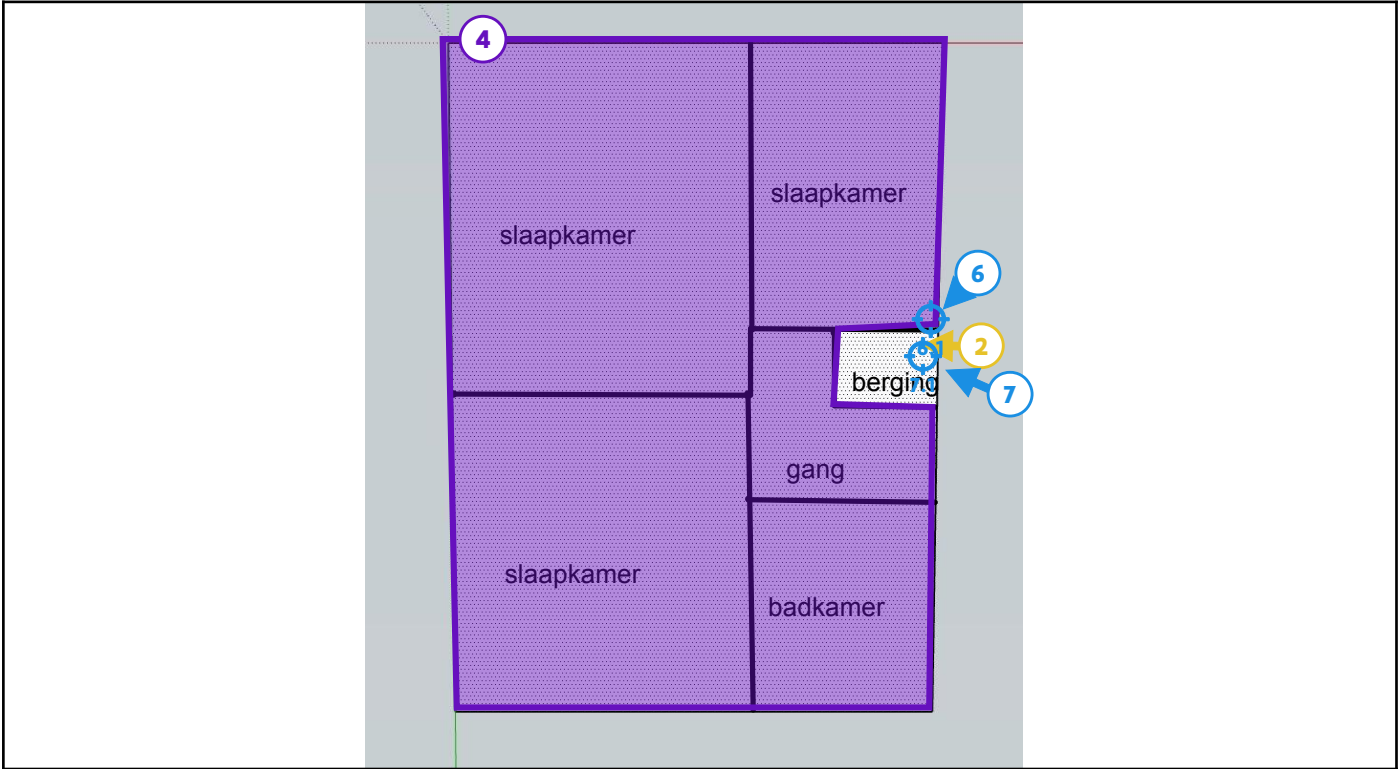
# Plan 1.3: eerste verdieping

| Beschrijving | Type | Actie |
|---|---|---|
| 2. Bel bakeliet | Asbestmateriaal | Zorgvuldig beheren |
| 4. plafonds eerste verdieping | Advies | - |

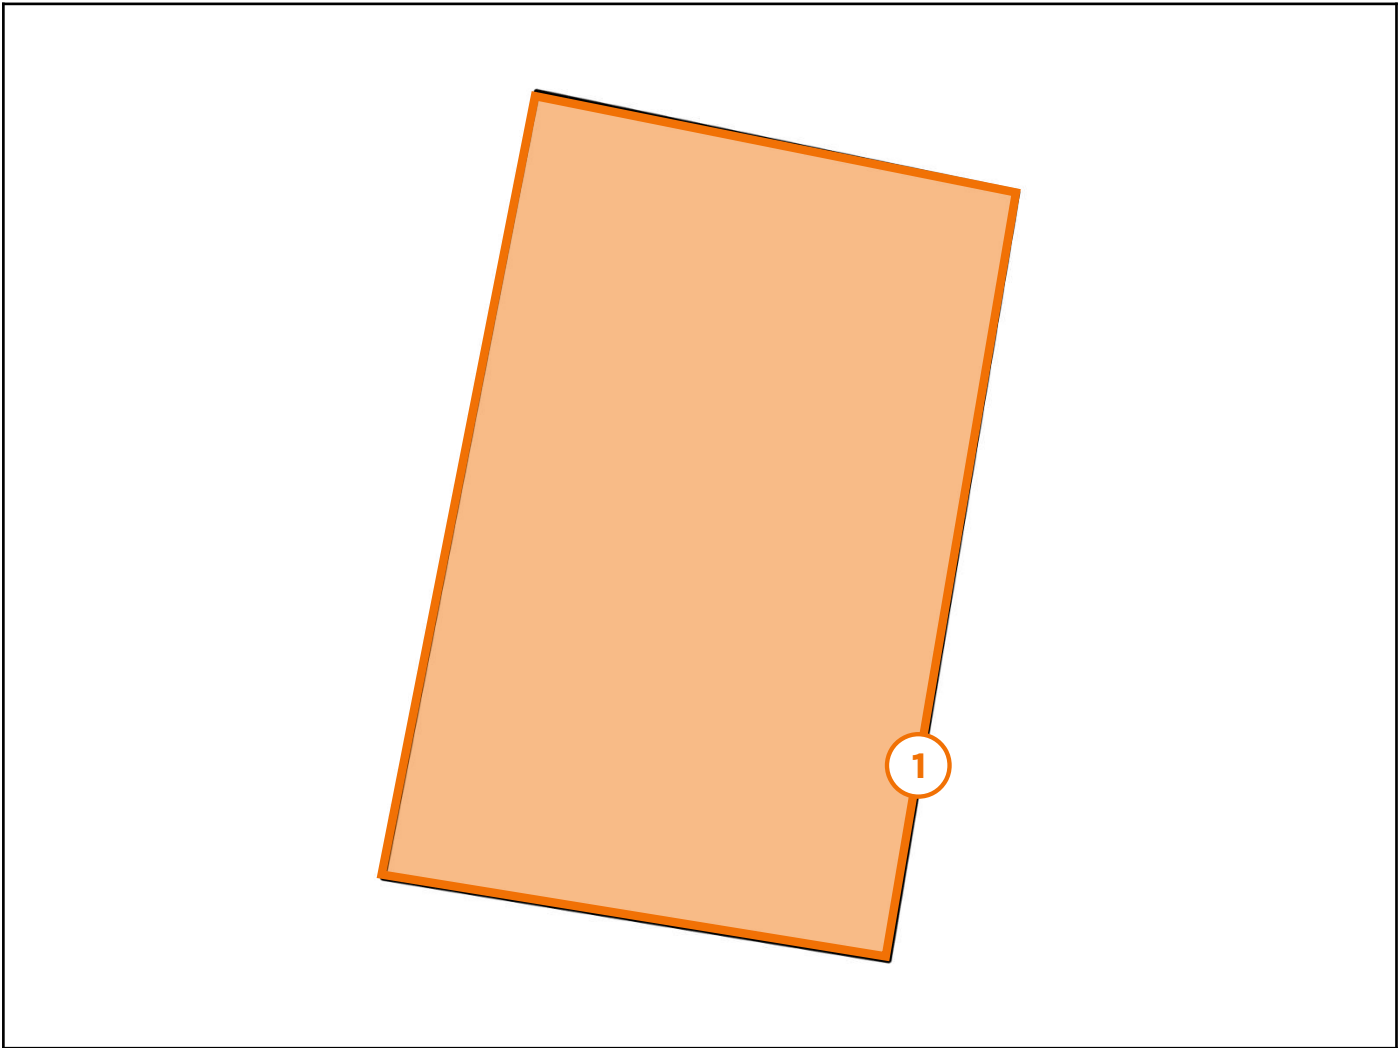
# Plan 2.1: Bijgebouw plan

| Beschrijving | Type | Actie |
|---|---|---|
| 1. Golfplaten garage | Asbestmateriaal | <a href="#">Verwijderen</a> |

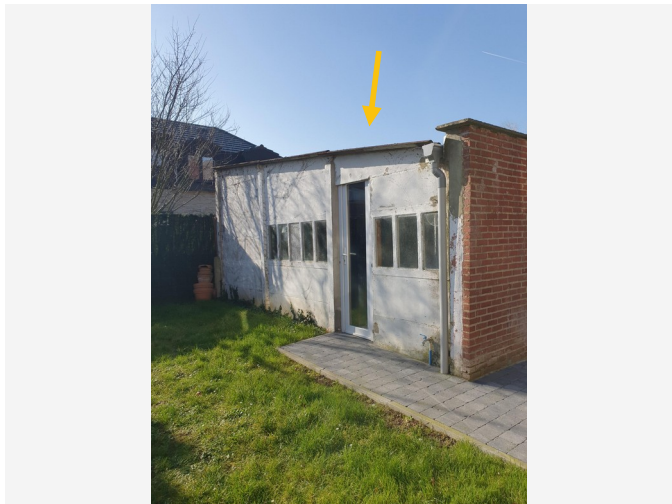
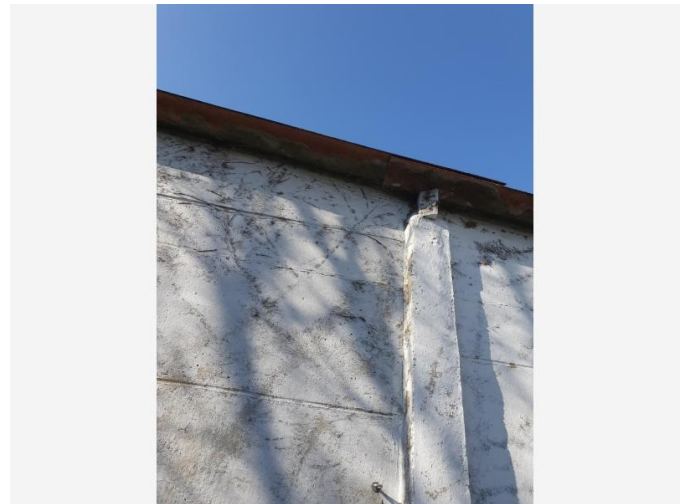
| Eindbeoordeling materiaalrisico | Verhoogd materiaalrisico en/of verhoogde kans op vezelvrijgave |

| Toestand van het materiaal | Matig beschadigd, matig verweerd |

| Beschrijving | Golfplaten garage |
| Asbestmateriaal | Dak- en gevelbekleding - Golfplaat |
| Hoeveelheid (oppervlakte - aantal) | • 23,00 m <sup>2</sup> - 1 stuk |

Het asbestmateriaal valt onder de mijlpaal van 2034.

Verwijderen

- Zorg voor een veilig beheer. Vermijd het beschadigen van het asbestmateriaal. Controleer de toestand jaarlijks op wijzigingen.
- Verwijder dit asbestmateriaal zo snel mogelijk. Volg de toestand goed op.

- Eenvoudige handelingen: mag via doe-het-zelf of door werknemer(s) met opleidingsattest eenvoudige handelingen  
Deze toepassing mag zelf verwijderd worden mits het respecteren van de veiligheidsvoorschriften.

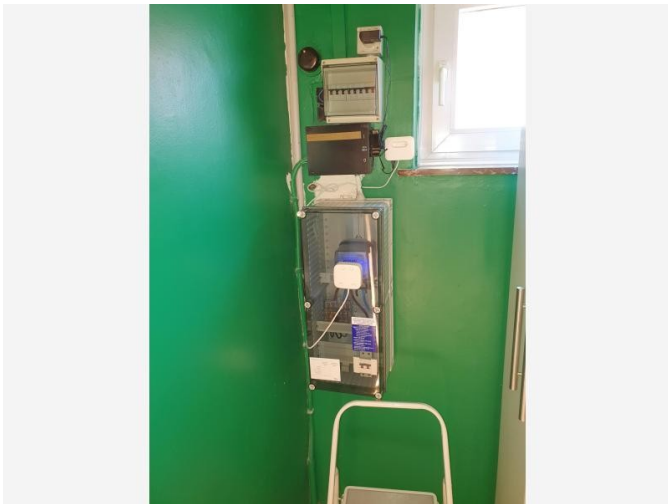
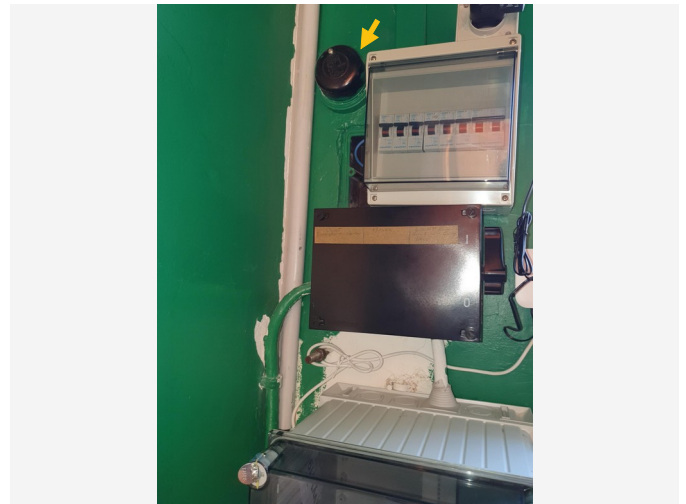
| Eindbeoordeling materiaalrisico | Zeer laag materiaalrisico en/of zeer lage kans op vezelvrijgave |

| Toestand van het materiaal | Onbeschadigd, niet verweerd |

| Beschrijving | Bel bakeliet |
| Asbestmateriaal | Plaat, paneel, tablet - Type Bakeliet |

Het asbestmateriaal valt onder de mijlpaal van 2040.

Zorgvuldig beheren

- Zorg voor een veilig beheer. Vermijd het beschadigen van het asbestmateriaal. Controleer de toestand jaarlijks op wijzigingen.

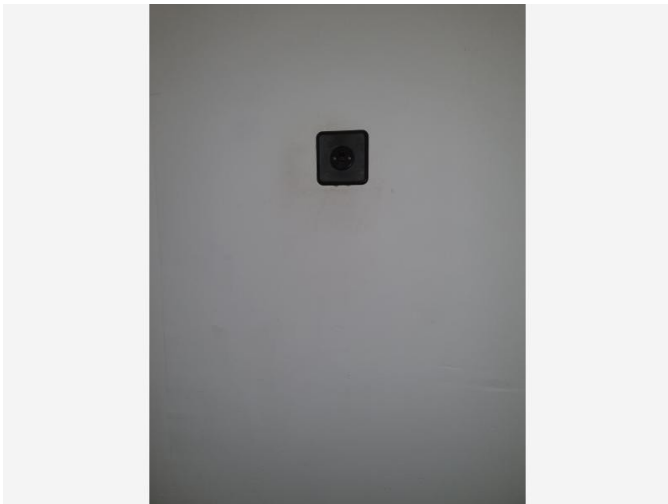
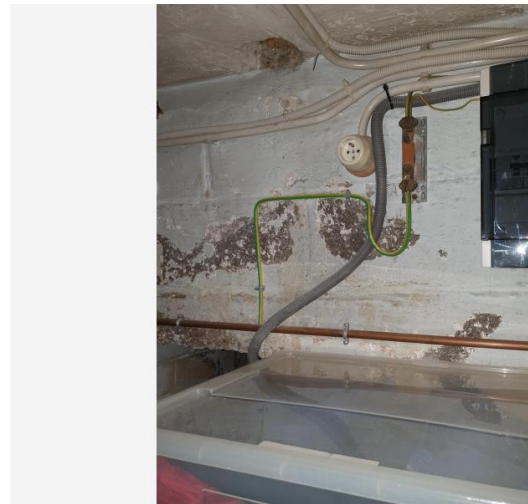
| Eindbeoordeling materiaalrisico | Zeer laag materiaalrisico en/of zeer lage kans op vezelvrijgave |

| Toestand van het materiaal | Onbeschadigd, niet verweerd |

| Beschrijving | bakeliet schakelaars en contactdozen kelder |
| Asbestmateriaal | Plaat, paneel, tablet - Type Bakeliet |

Het asbestmateriaal valt onder de mijlpaal van 2040.

Zorgvuldig beheren

- Zorg voor een veilig beheer. Vermijd het beschadigen van het asbestmateriaal. Controleer de toestand jaarlijks op wijzigingen.

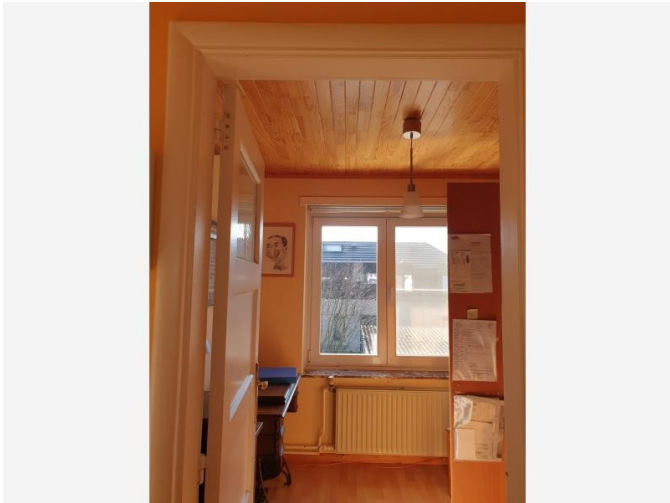
Verdere analyse vergt destructief onderzoek. De plafonds werden afgewerkt met houten latten.

| (Asbest)materiaal | In-situ afwerkingslagen - Pleisterwerk (wand, plafond, ...) |

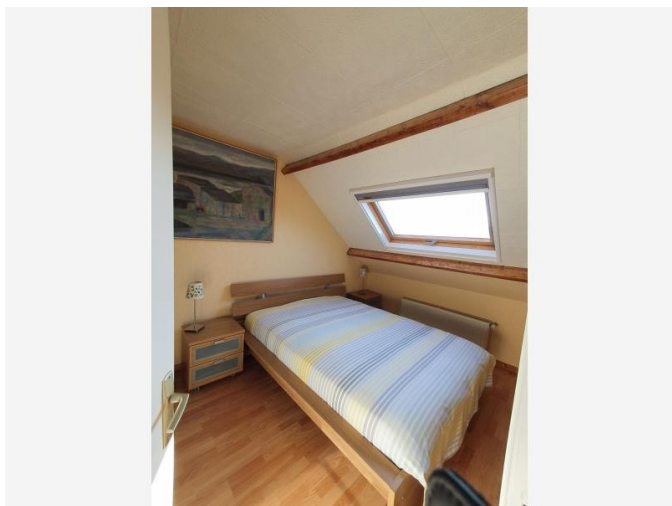
Verdere analyse vergt destructief onderzoek. De wanden werden afgewerkt met gipsplaten.

| (Asbest)materiaal | Plaat, paneel, tablet - Type Menuiserite |

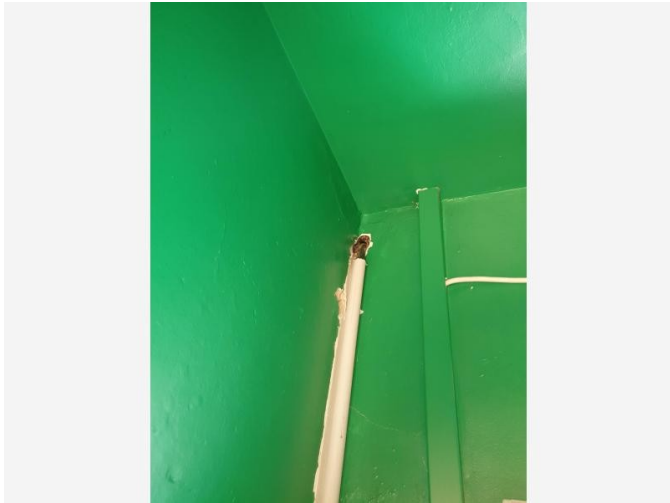
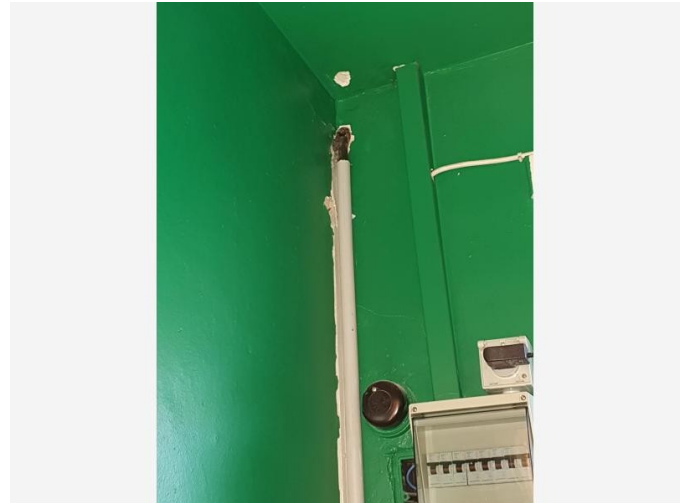
## Fiche 6: pleister plafonds

Geen asbest

| # | Type | Referentie | Resultaat |
|---|---|---|---|
| 6.1 | Mengmonster | 7580079 | Geen asbest |

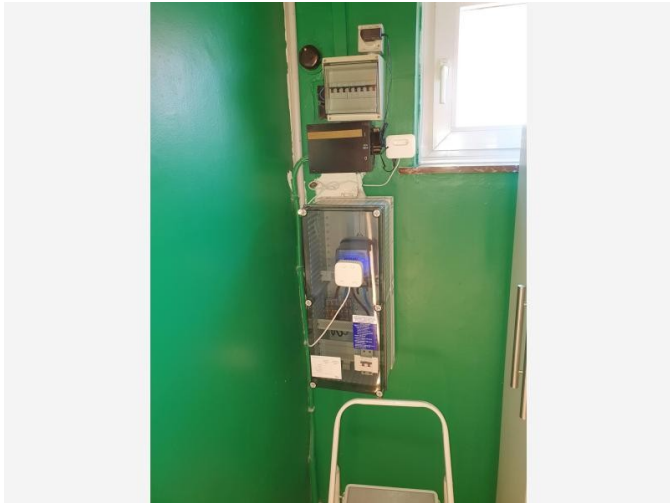
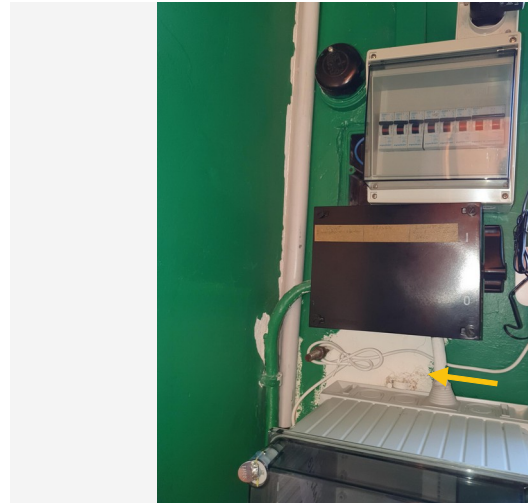
## Fiche 7: pleister muren

Geen asbest

| # | Type | Referentie | Resultaat |
|---|---|---|---|
| 7.1 | Mengmonster | 7580078 | Geen asbest |
