# Asbestinventarisatetest

Broekstraat 134/2, 9700 Oudenaarde

Attestnummer : 20221228-000354.000

Uitgegeven op : 28.12.2022

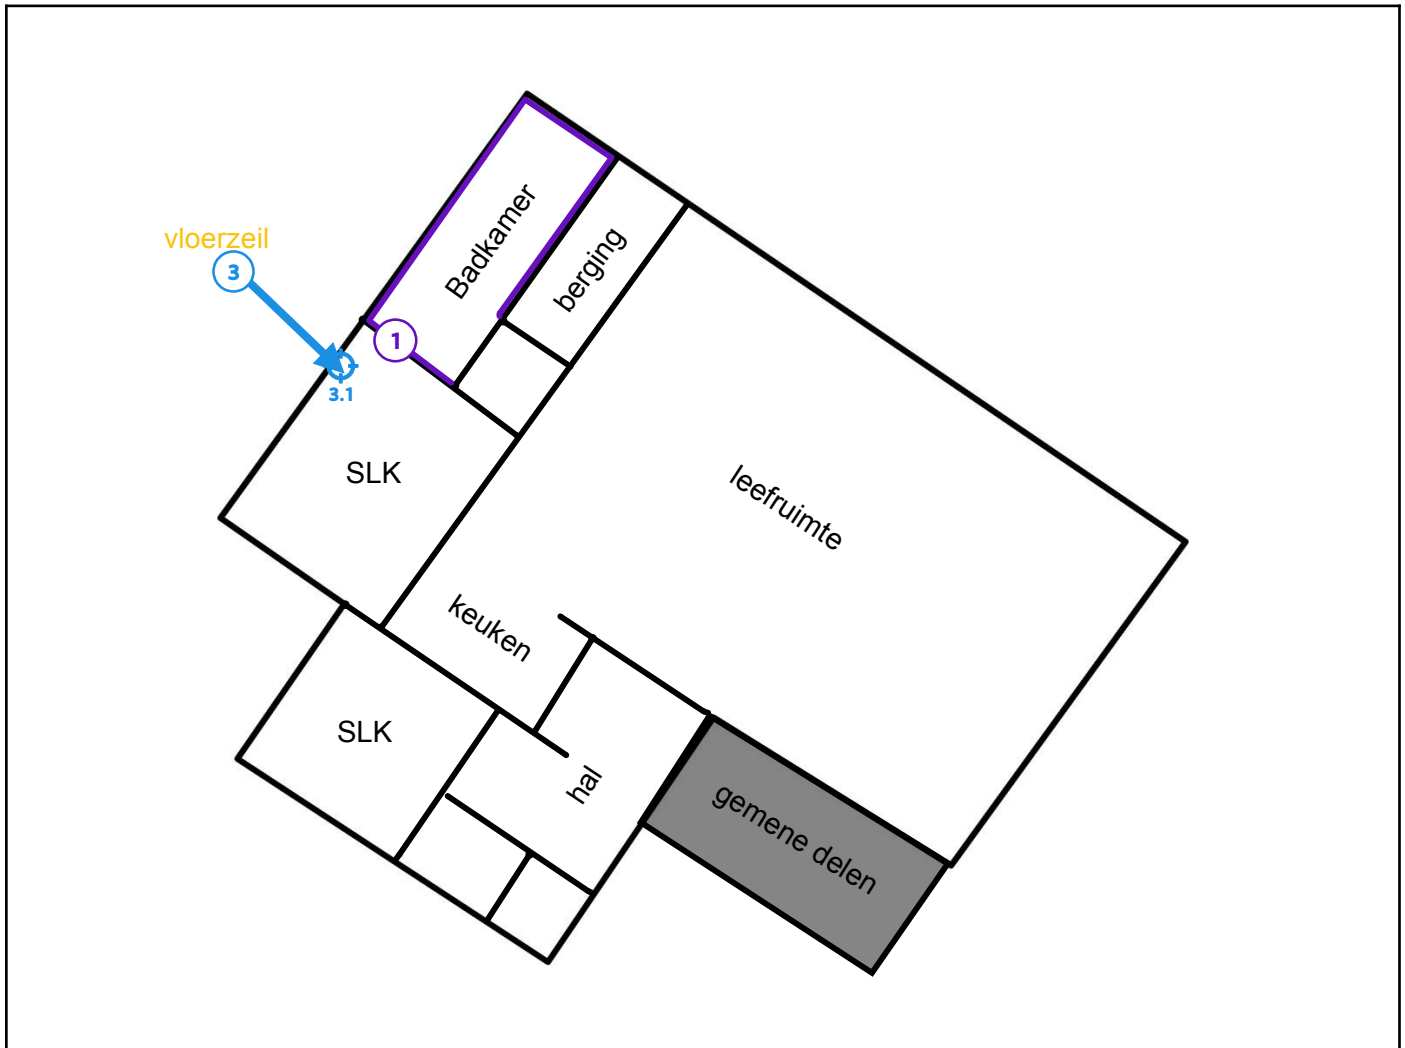
# Plan 1.1: Constructie plan

Beschrijving	Type	Actie
1. tegellijm	Advies	-
3. Vloerzeil Slaapkamer	Geen asbest	-
3.1 Code: ST01	Puntmonster	-

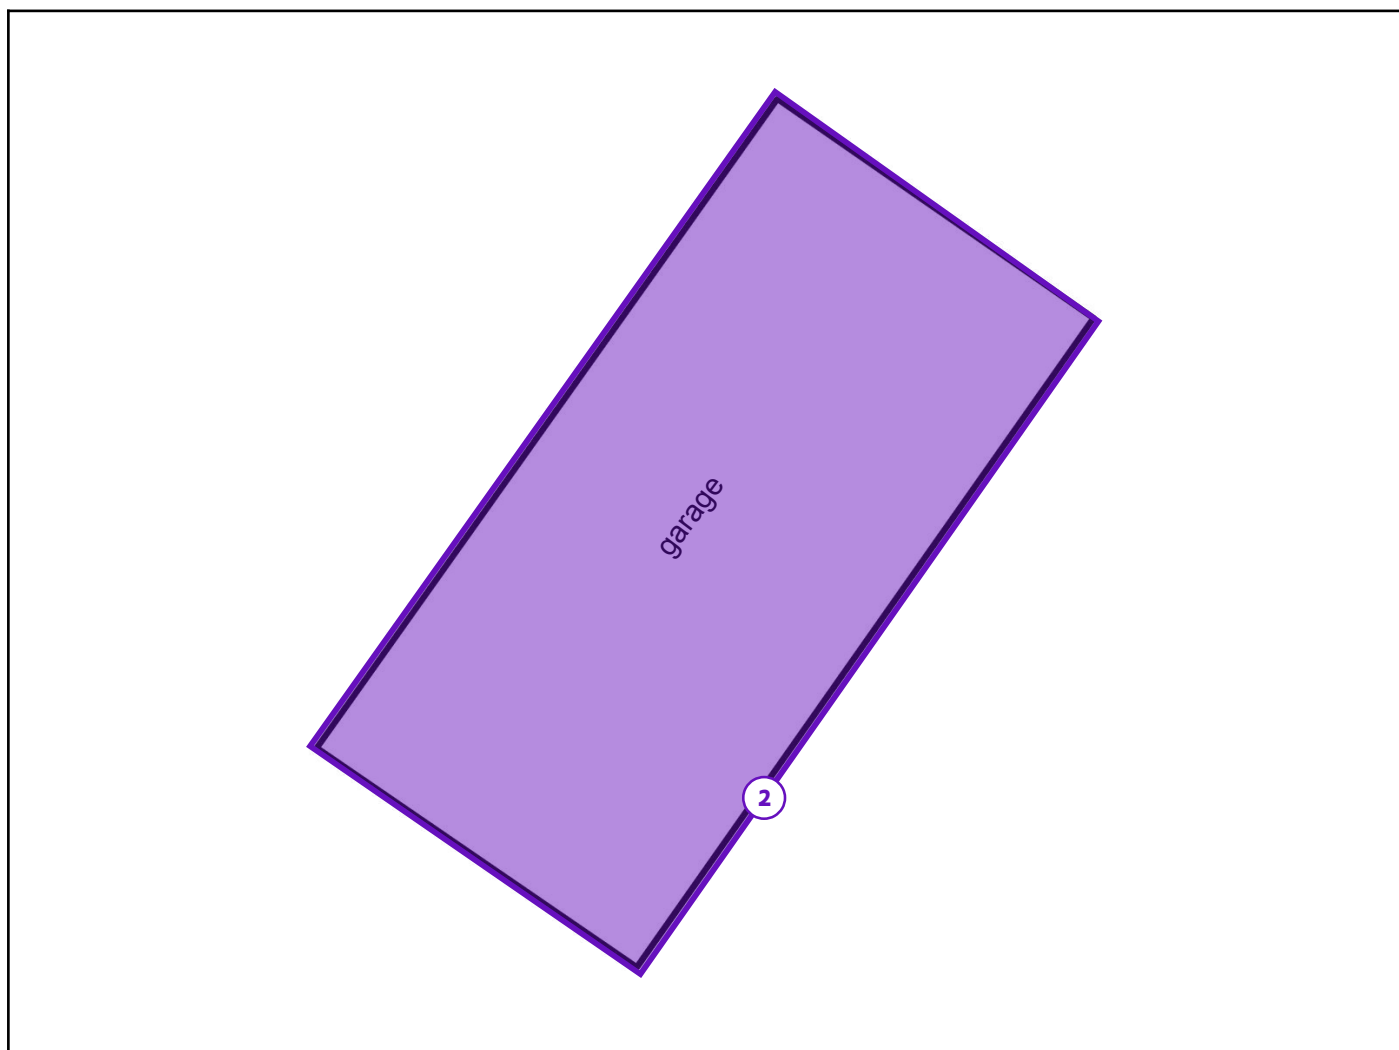
## Plan 2.1: Constructie plan

Beschrijving	Type	Actie
2. garage	Advies	-

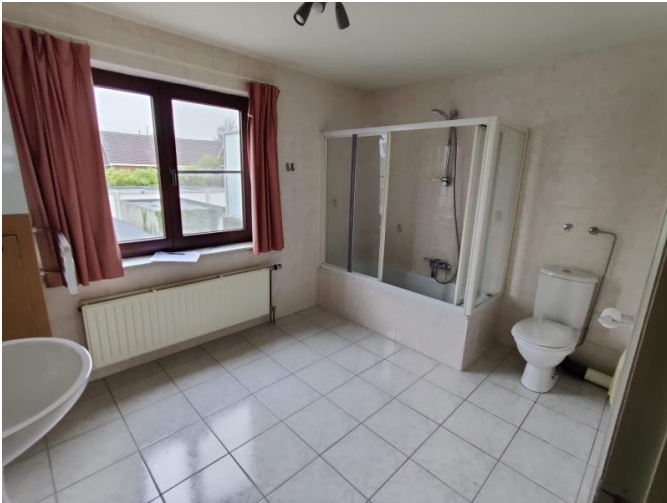
Vrije foto

originele betegeling 1994, kleine kans op asbesthoudende lijmlaag

Identificatiemethode	Redelijk vermoeden
Primaire drager	Binnenwand
(Asbest)materiaal	In-situ afwerkingslagen - Lijmlaag
Bindmiddel	Lijm
Gebondenheid bindmiddel	Hecht

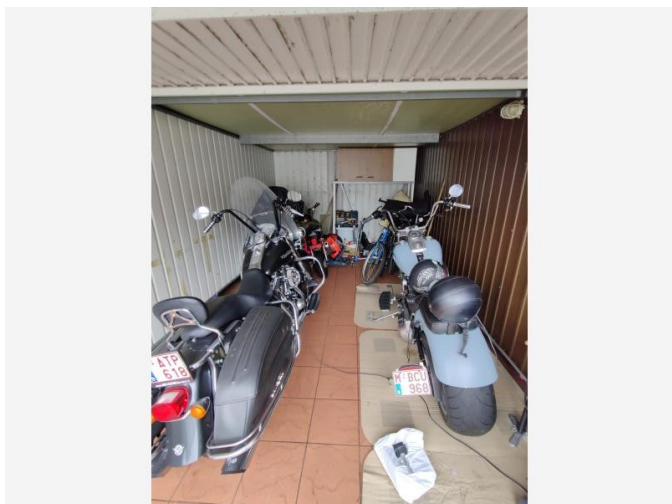
Vrije foto

volledige staalconstructie met geïsoleerde aluminium profielplaten

Identificatiemethode	Vaststelling & expertise (niet-asbestverdacht)
Primaire drager	prefab staalconstructie met tegelvloer

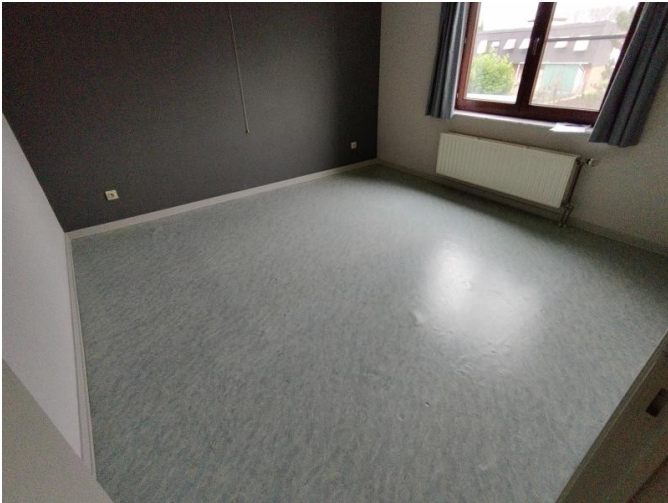
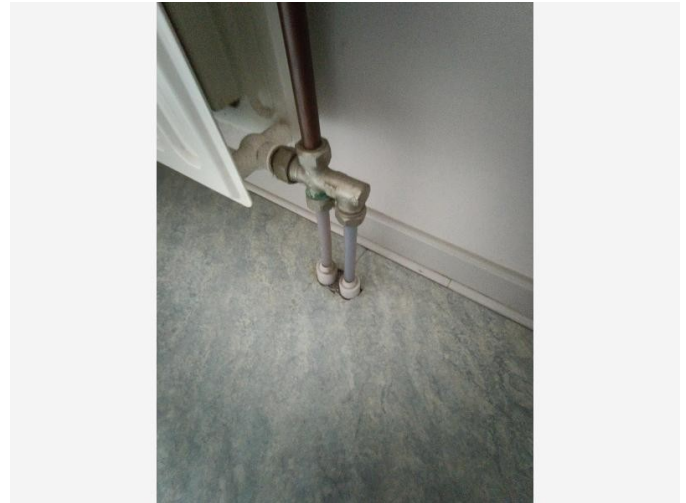
## Fiche 3: Vloerzeil Slaapkamer

Geen asbest

#	Type	Referentie	Resultaat
3.1	Puntmonster	ST01	Geen asbest

Beschrijving	Vloerzeil Slaapkamer
Omgeving	Binnen
Primaire drager	Vloer
Bindmiddel van materiaal	Kunststof of -hars

<b>Gebondenheid op basis van bindmiddel</b>	Hecht
<b>Hoeveelheid (oppervlakte - aantal)</b>	• 12,00 m <sup>2</sup> - 1 stuk
<b>Totale oppervlakte</b>	12,00 m <sup>2</sup>
<b>Identificatiemethode</b>	Vaststelling met monstername
<b>Destructieve handeling voor identificatie</b>	Nee
