# Asbestinventarisatetest

Waregemstraat 196, 8540 Deerlijk

Attestnummer : 20230417-000001.000

Uitgegeven op : 17.04.2023

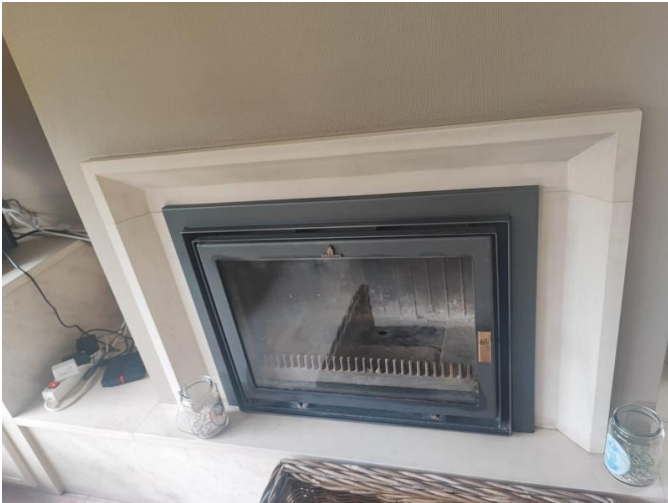
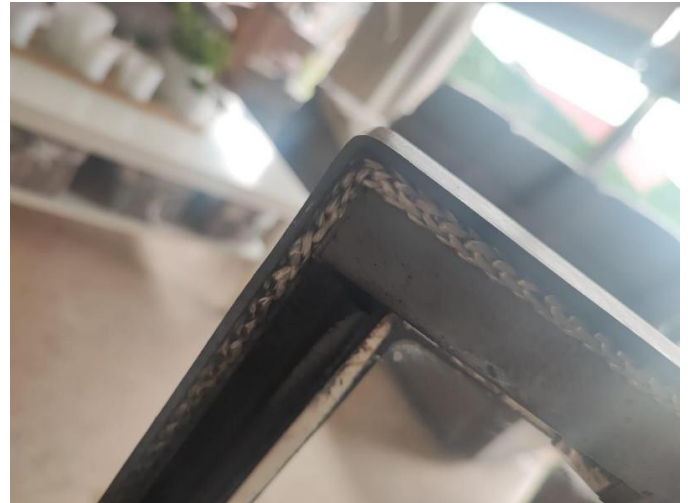
## Fiche 2: kachel

Geen asbest

Beschrijving	kachel
Omgeving	Binnen
Identificatiemethode	Vaststelling zonder monsternamen
Destructieve handeling voor identificatie	Nee

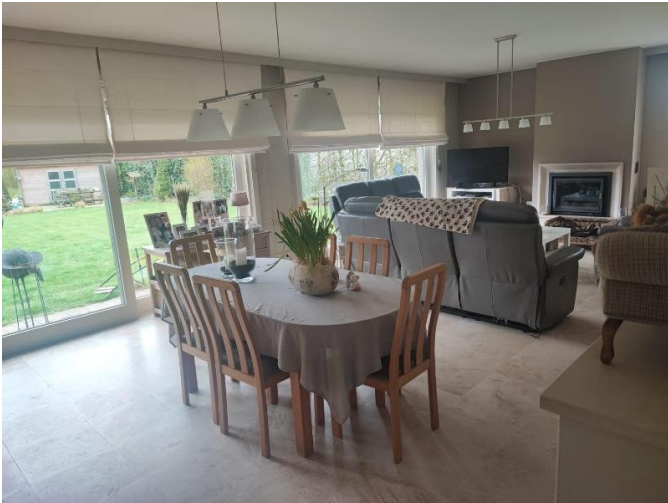
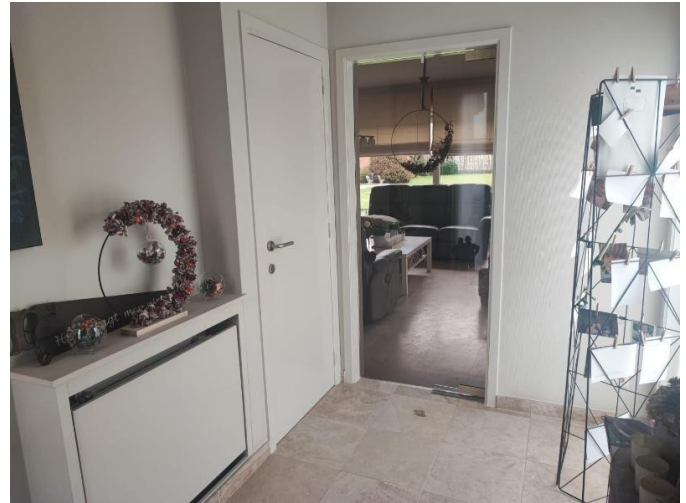
## Fiche 5: Marmere vloeren

Geen asbest

Beschrijving	Marmere vloeren
Omgeving	Binnen
Identificatiemethode	Vaststelling zonder monsternamen
Destructieve handeling voor identificatie	Nee

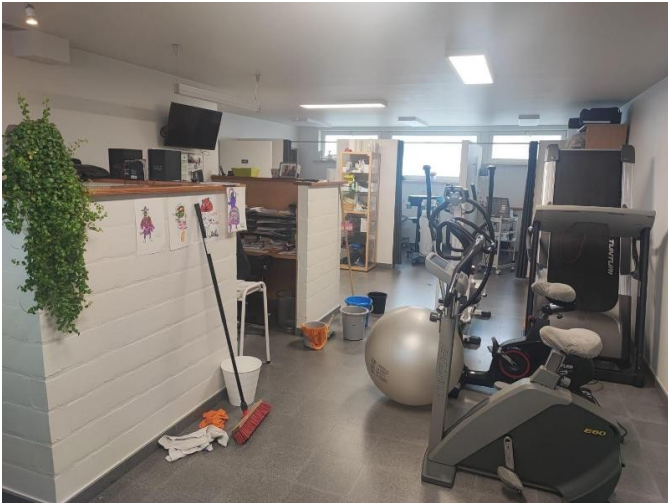
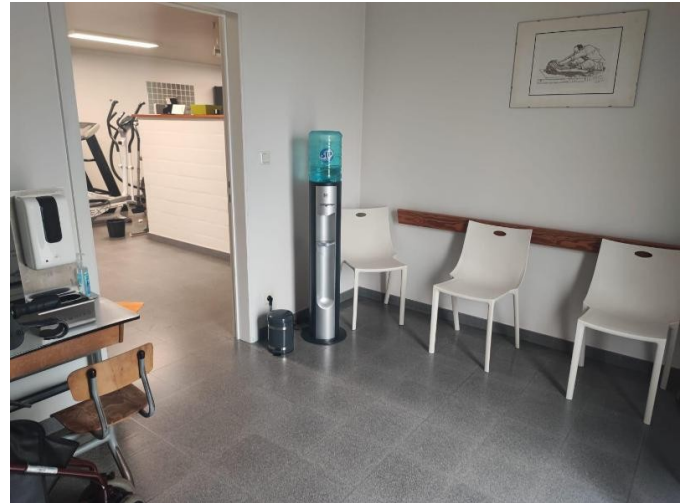
## Fiche 6: Praktijk Vloertegels

Geen asbest

Beschrijving	Praktijk Vloertegels
Omgeving	Binnen
Identificatiemethode	Vaststelling zonder monstername
Destructieve handeling voor identificatie	Nee
