Asbestinventarisatetest

Diksmuidelaan 218/1, 2600 Antwerpen

Attestnummer : 20231008-000025.000

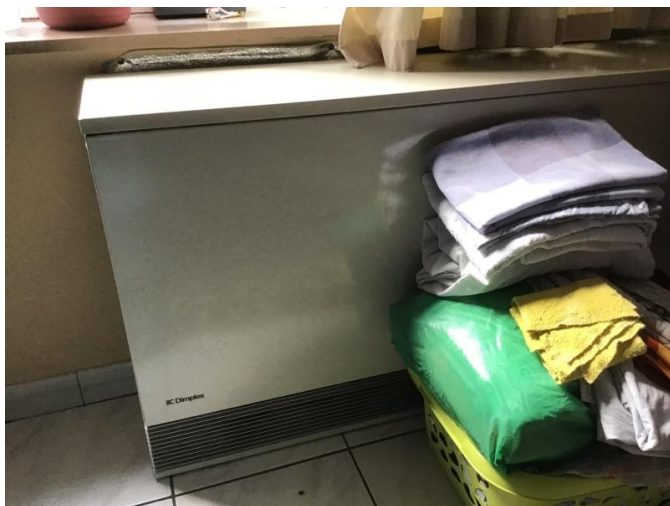
Vrije foto

In de periode dat dit accumulatioestel werd vervaardigd, werden frequent asbesthoudende materialen gebruikt.

Het accumulatioestel kon niet bemonsterd worden zonder destructief onderzoek.

Bij verwijdering van het accumulatioestel is het raadzaam de binnenzijde van het toestel te inspecteren op asbestverdachte materialen voor definitieve afvoer in het kader van het veilig beheer of verwijdering van materialen.

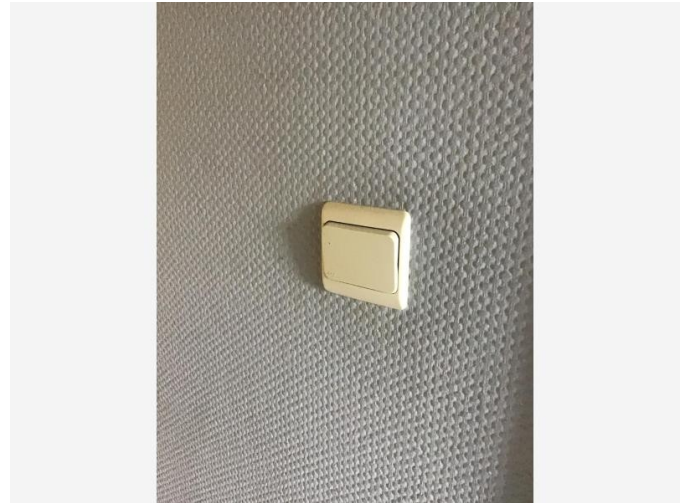
Overzichtsfoto

Conclusie

Geen asbest

#	Type	Referentie	Resultaat
2.1	Mengmonster	MM01	Geen asbest

Beschrijving	Pleisterwerken muren
Omgeving	Binnen
Primaire drager	Binnenwand
Bindmiddel van materiaal	Gips - kalk

Gebondenheid op basis van bindmiddel	Niet-hechtgebonden
Hoeveelheid (oppervlakte - dikte - aantal)	• 130,00 m ² - 1,00 cm - 1 stuk
Totaal volume	1,30 m ³
Identificatiemethode	Vaststelling met monstername
Destructieve handeling voor identificatie	Nee
Opmerking	<p>Natte ruimte : keuken - deels betegeld en badkamer - volledig betegeld</p> <p>Een destructief onderzoek is aan te raden bij grondige verbouwwerken, om eventuele pleisterwerken en/of cementering, mogelijks achter de tegels te bemonsteren. Dit behoort momenteel niet tot onze taak in deze opdracht.</p> <p>De hoeveelheid is een inschatting.</p>
