# Asbestinventarisatetest

Graatakker 54/1, 2300 Turnhout

Attestnummer : 20240122-000165.000

## Zone 1: Hoofdgebouw

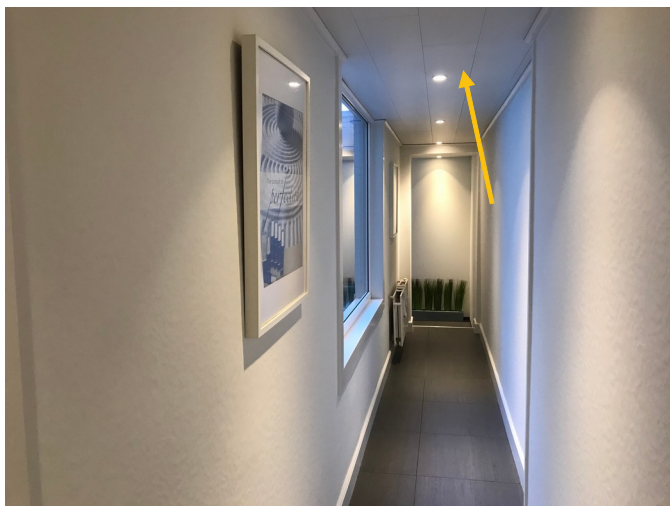
Vrije foto

PVC/HOUT is niet asbestverdacht. Deskundige kan geen uitspraak doen over achterliggende materialen. Verder onderzoek is noodzakelijk naar achterliggende lagen bij renovatie of sloop om aanwezigheid van asbest uit te sluiten.

Identificatiemethode	Vaststelling & expertise (niet-asbestverdacht)
Primaire drager	Plafond
(Asbest)materiaal	Plaat, paneel, tablet - Generiek
Bindmiddel	hout of PVC

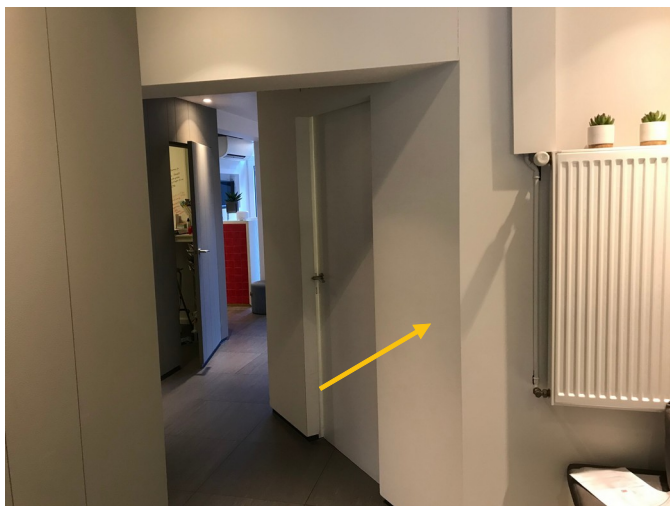
Vrije foto

Recente gipsplaten zijn niet asbestverdacht. Deskundige kan geen uitspraak doen over achterliggende materialen. Verder onderzoek is noodzakelijk naar achterliggende lagen bij renovatie of sloop om aanwezigheid van asbest uit te sluiten.

Identificatiemethode	Vaststelling & expertise (niet-asbestverdacht)
Primaire drager	Binnenwand
(Asbest)materiaal	Plaat, paneel, tablet - Generiek
Bindmiddel	Gips - kalk
Gebondenheid bindmiddel	Niet-hechtgebonden

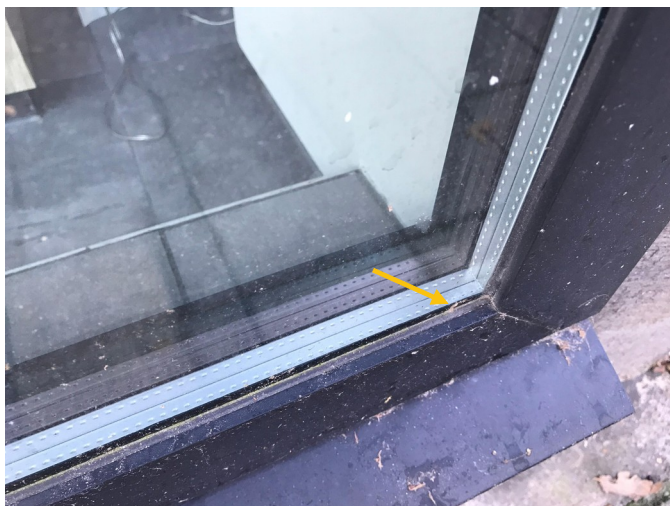
Vrije foto

Flexibele kit is niet asbestverdacht.

Identificatiemethode	Vaststelling & expertise (niet-asbestverdacht)
----------------------	--

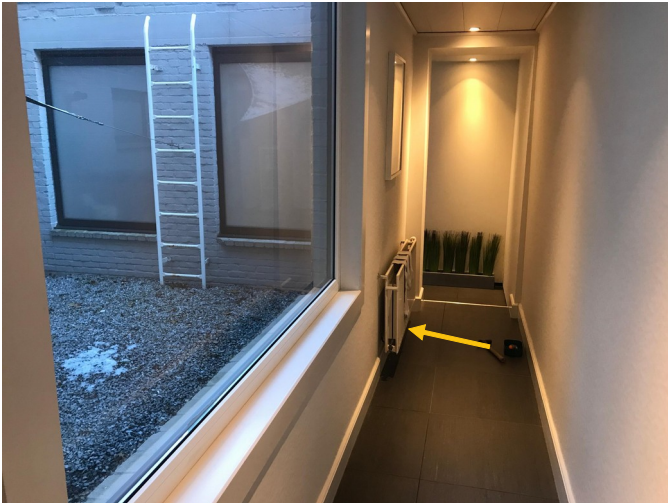
# Fiche 5: Pleister Mengstaal Muur

Overzichtsfoto

Detailfoto

Geen asbest

#	Type	Referentie	Resultaat
5.1	Mengmonster	1	Geen asbest

Beschrijving	Pleister Mengstaal Muur
Omgeving	Binnen
Primaire drager	Binnenwand
Bindmiddel van materiaal	Gips - kalk

<b>Gebondenheid op basis van bindmiddel</b>	Niet-hechtgebonden
<b>Hoeveelheid (oppervlakte - dikte - aantal)</b>	<ul style="list-style-type: none"><li>• 20,00 m<sup>2</sup> - 1,00 cm - 1 stuk</li></ul>
<b>Totaal volume</b>	0,20 m <sup>3</sup>
<b>Identificatiemethode</b>	Vaststelling met monstername
<b>Destructieve handeling voor identificatie</b>	Nee
<b>Opmerking</b>	De oppervlakte is een bereedeneerde schatting. Hieraan worden geen rechten verleend. De dikte is een schatting die voorkomt uit de monsterplaatsen en is daarom niet altijd representatief.
