## Keuringsverslag van een elektrische laagspanning- en zeer lage spanningsinstallatie

Straatnaam	Koningin Astridstraat
Huisnummer	25
Busnummer	01
Postcode	8210
Gemeente	VELDEGEM
Land	België

Controlebezoek van een huishoudelijke installatie volgens (KB 08/09/2019) - AREI Boek 1- 6.5. en 4.2.4.3.

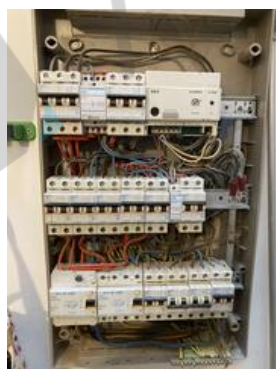
Afbeelding schakel- en verdeelbord:

<b>Visueel nazicht (algemeen)</b>	NOK	<b>Directe aanraking</b>	OK	<b>Indirecte aanraking</b>	NOK
<b>Aansluitingen</b>	NOK	<b>schema in bijlage door Aceg vzw</b>	NA		
<b>Equipotentiale verbindingen</b>	NOK	<b>Doorsnede geleiders</b>	NOK		
<b>Continuïteit</b>	NOK	<b>Verlichting / toestellen</b>	NVT

15.02 De aanduiding van de stroomkringen en/of apparatuur, aansluitklemmen, enz dient aangebracht of vervolledigd te worden. (Boek 1 Onderafdeling 3.1.3.1. en 3.1.3.3.A. en 5.1.6.1)

15.11 Interne verbindingen en/of doorsnede van de verdeelrails en verbindingen in het bord zijn onvoldoende. (Boek 1 Onderafdeling 4.4.1.1. en 4.4.1.5.)
