# Asbestinventarisatetest

Kastanjeslaan 9, 1950 Kraainem

Attestnummer : **20230328-000037.000**

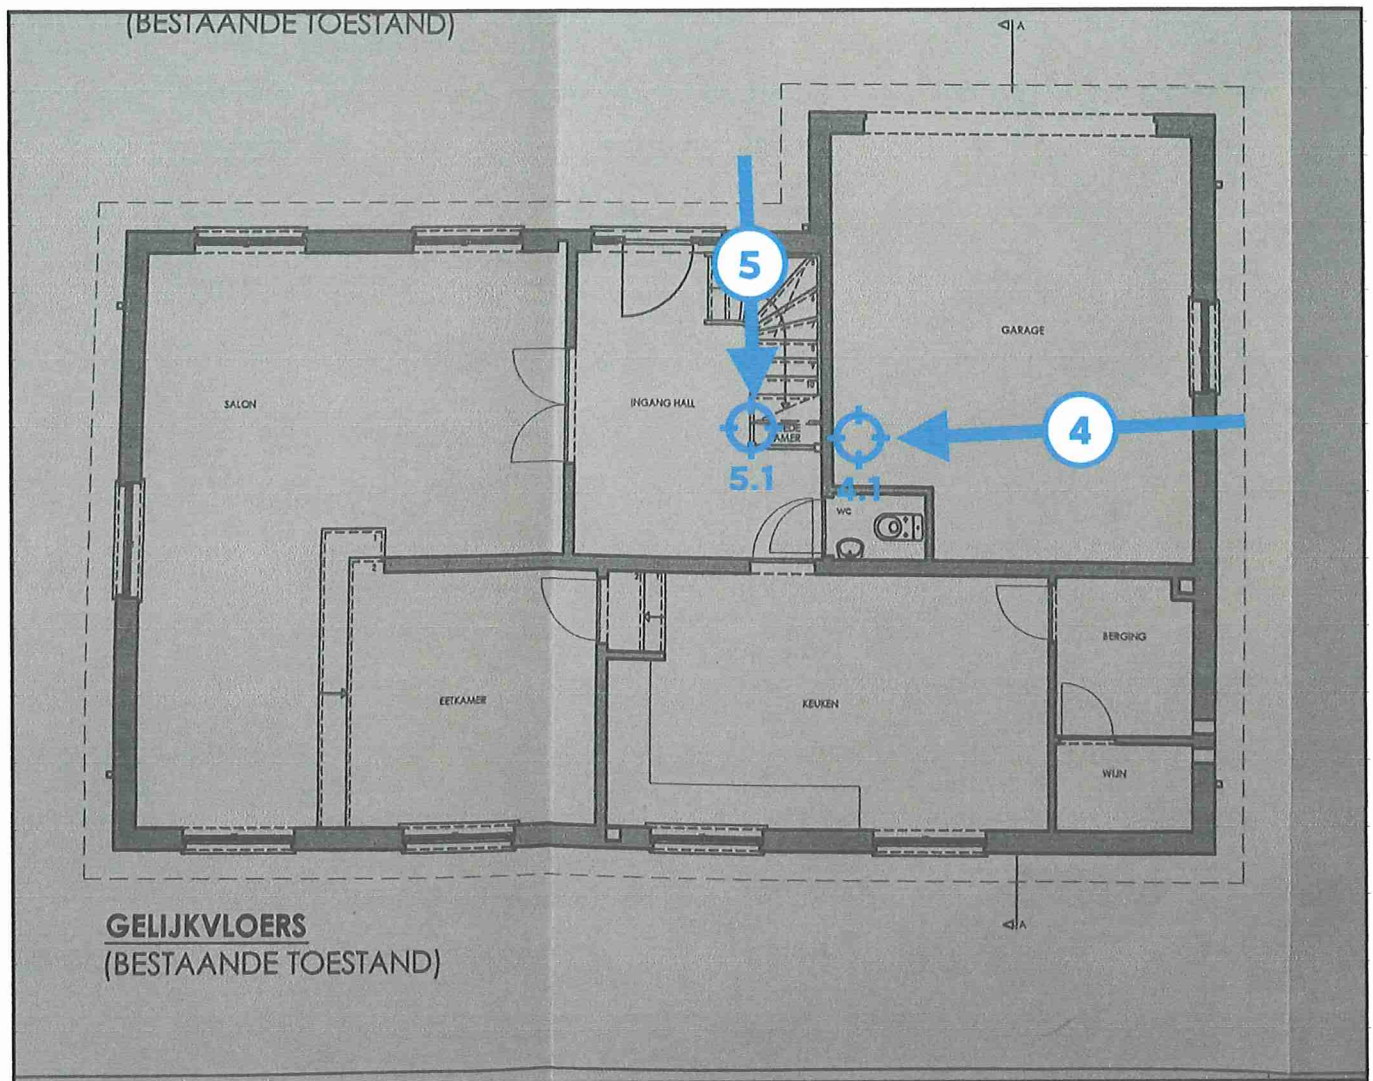
## Plan 1.1: gelijkvloers bestaande toestand

Beschrijving	Type	Actie
4. pleister plafonds	Geen asbest	-
4.1 Code: 7631920	Mengmonster	-
5. Pleister muren	Geen asbest	-
5.1 Code: 7631921	Mengmonster	-

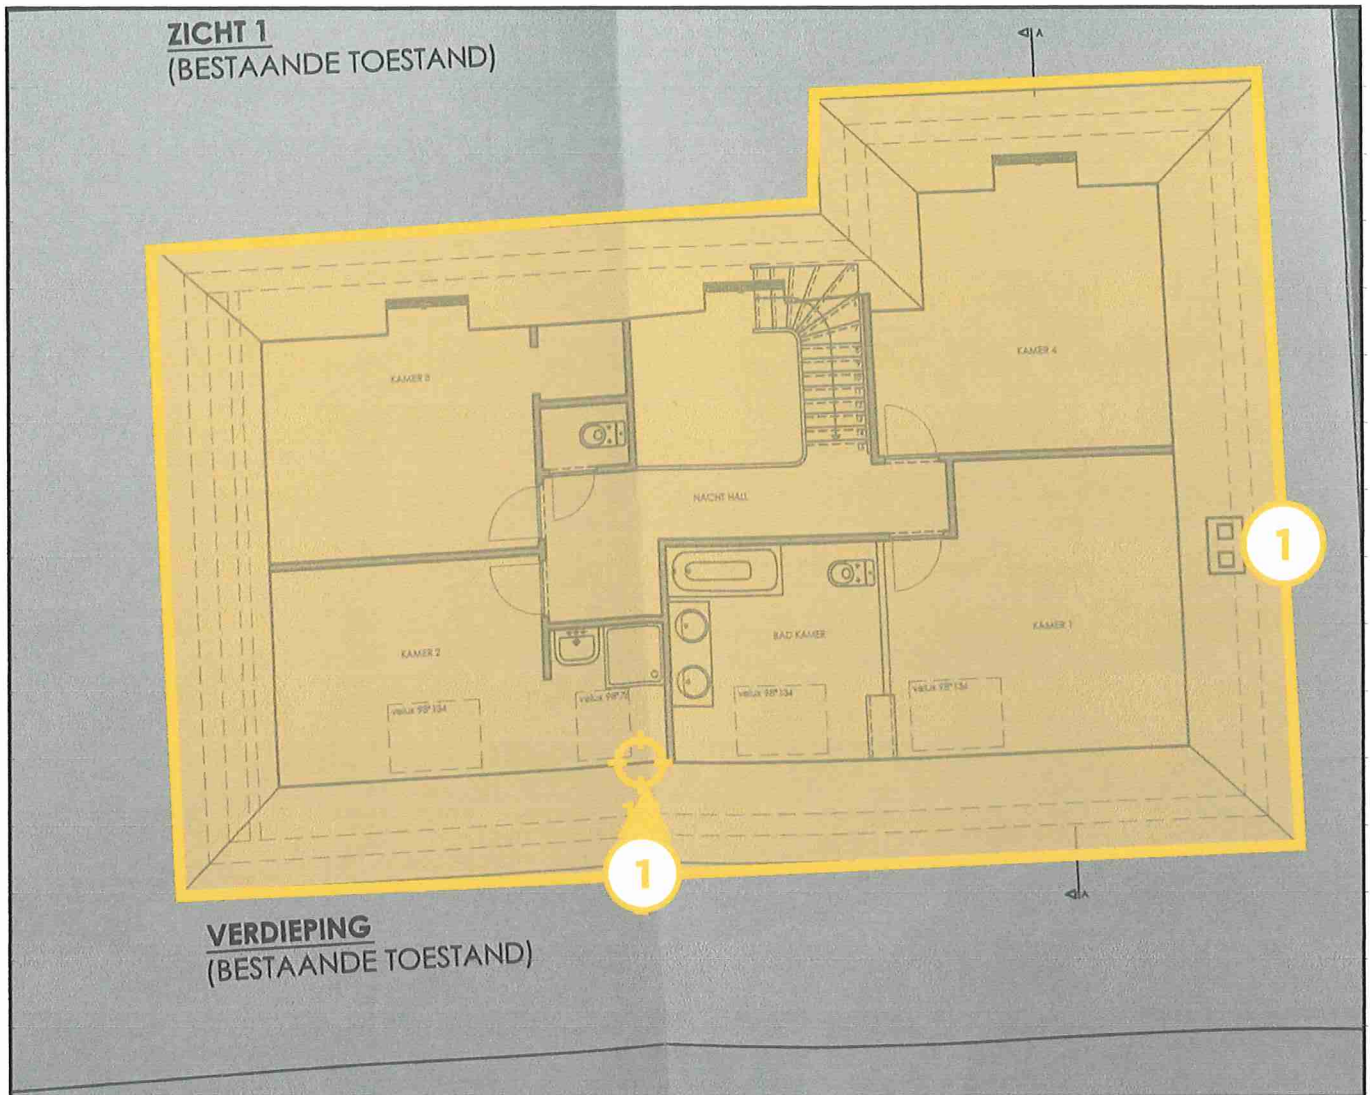
## Plan 1.2: eerste verdieping bestaande toestand

Beschrijving	Type	Actie
1. onderdak menuiserie hellend dak	Asbestmateriaal	Zorgvuldig beheren
1.1 Code: 7631922	Puntmonster	-

2. uitbreiding woning	Uitsluiting	-
-----------------------	-------------	---

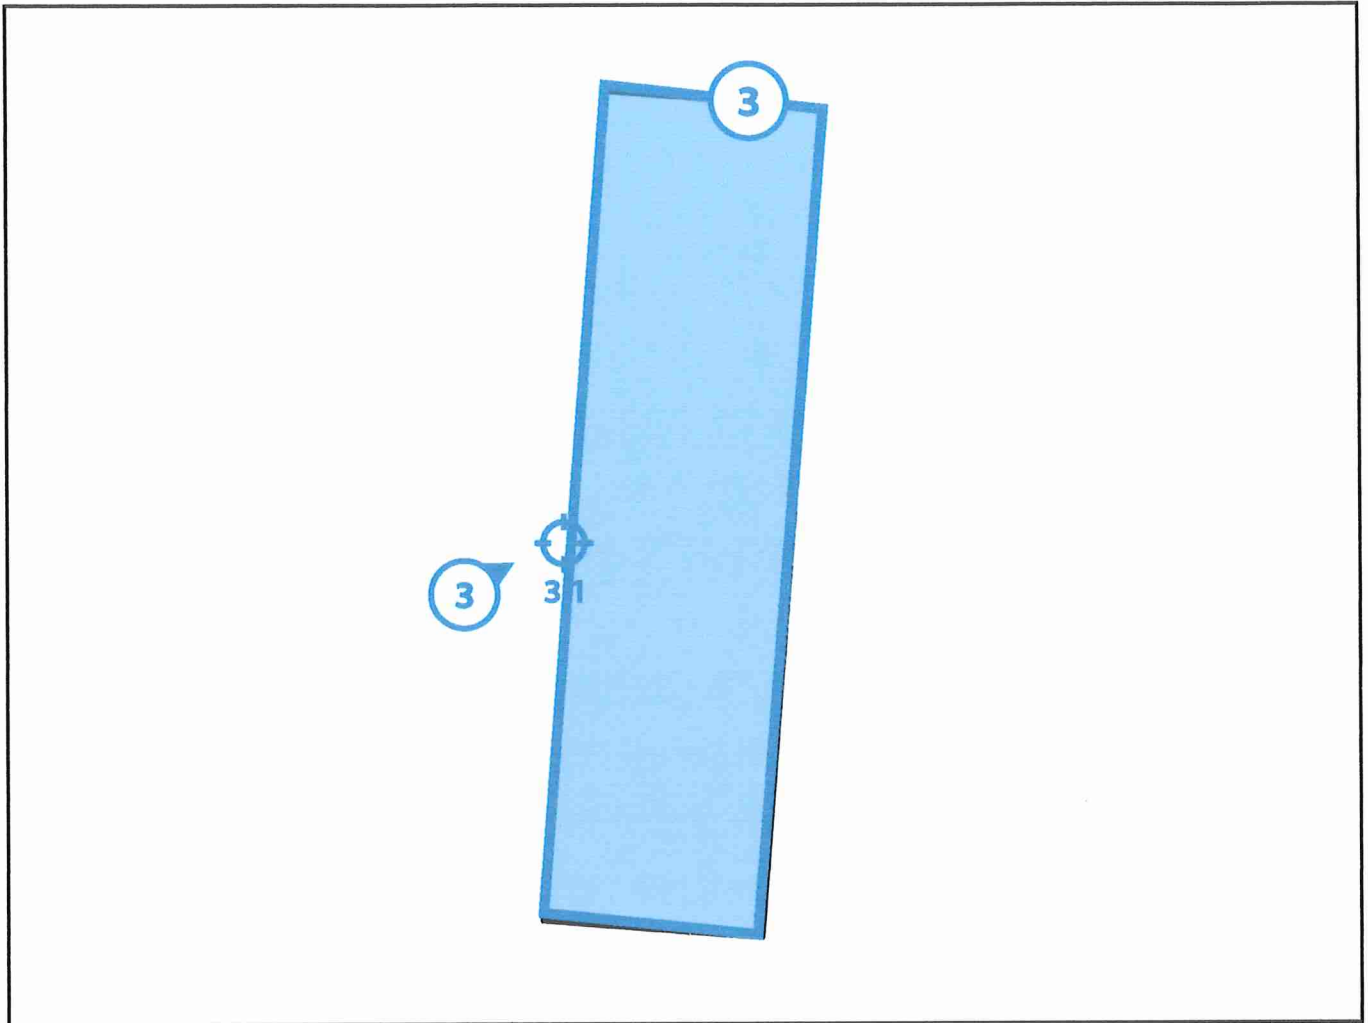
## Plan 2.1: Bijgebouw plan

Beschrijving	Type	Actie
3. afdak stockage hout	Geen asbest	-
3.1 Code: 7631919	Puntmonster	-

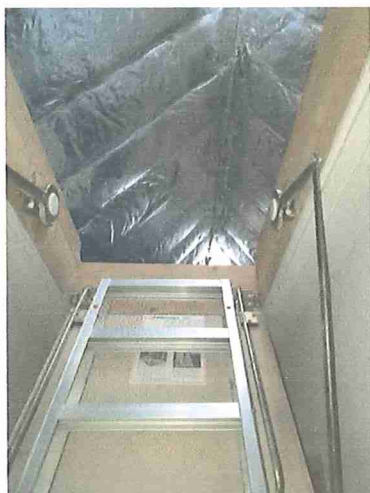
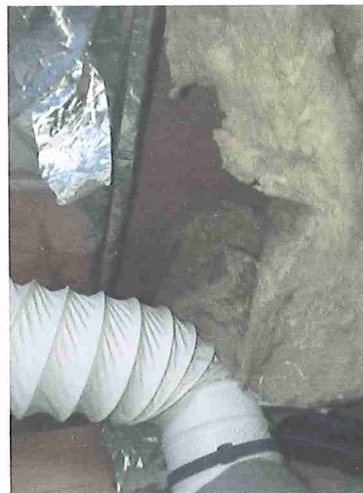
Overzichtsfoto

Detailfoto

Het asbestmateriaal valt onder de mijlpaal van 2040.

Eindbeoordeling materiaalisico	Zeer laag materiaalisico en/of zeer lage kans op vezelvrijgave
--------------------------------	--

Gebondenheid	Categorie 1: hechtgebonden in oorsprong
Asbestsoort (vezeltype)	Alleen chrysotiel
Asbestconcentratie	Laag (< 50%)
Afschermingsgraad van het gehele materiaal	Geheel of deels (ook) vrij aan de binnenlucht
Toestand van het materiaal	Onbeschadigd, niet verweerd

#	Type	Referentie	Resultaat
1.1	Puntmonster	7631922	Chrysotiel

Beschrijving	onderdak menuiserie hellend dak
Omgeving	Grenst aan binnen- en buitenlucht
Primaire drager	Schuin dak
Asbestmateriaal	Plaat, paneel, tablet - Type Menuiserie
Bindmiddel van asbestmateriaal	Cement
Gebondenheid op basis van bindmiddel	Hecht
Hoeveelheid (oppervlakte - dikte - aantal)	• 200,00 m <sup>2</sup> - 0,50 cm - 1 stuk
Totaal volume	1,00 m <sup>3</sup>

- Zorg voor een veilig beheer. Vermijd het beschadigen van het asbestmateriaal. Controleer de toestand jaarlijks op wijzigingen.

- Eenvoudige handelingen: mag via doe-het-zelf of door werknemer(s) met opleidingsattest eenvoudige handelingen  
Deze toepassing mag zelf verwijderd worden mits het respecteren van de veiligheidsvoorschriften.

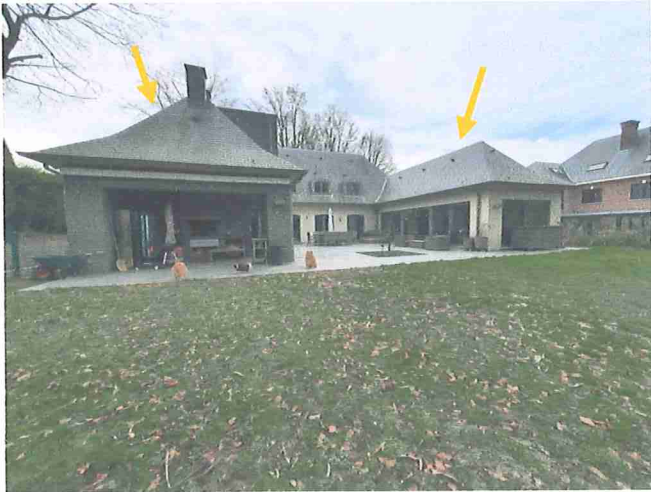
## Fiche 2: uitbreiding woning

Situeringfoto

#### Uitgesloten van inspectie

**Bouwjaar:** 2008

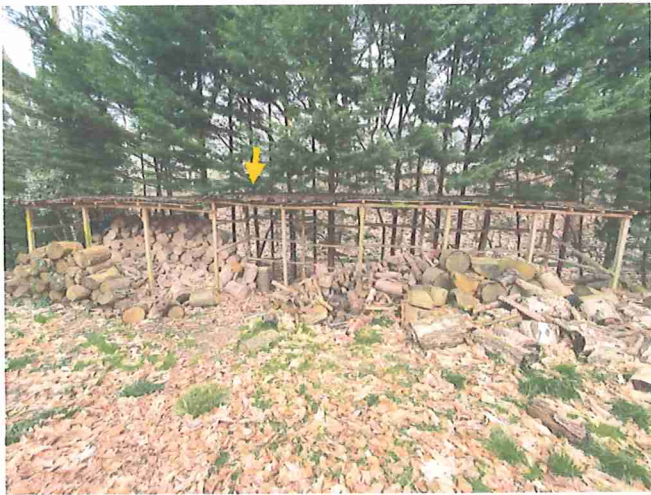
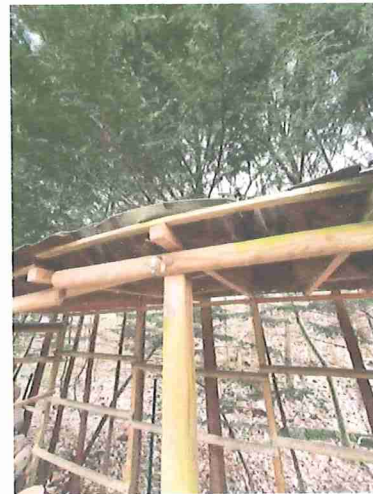
## Fiche 3: afdak stockage hout

Overzichtsfoto

Detailfoto

Geen asbest

#	Type	Referentie	Resultaat
3.1	Puntmonster	7631919	Geen asbest

Beschrijving	afdak stockage hout
Omgeving	Buiten
Primaire drager	Schuin dak
Bindmiddel van materiaal	Kunststof of -hars

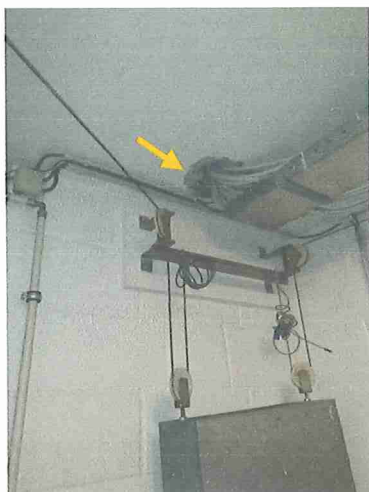
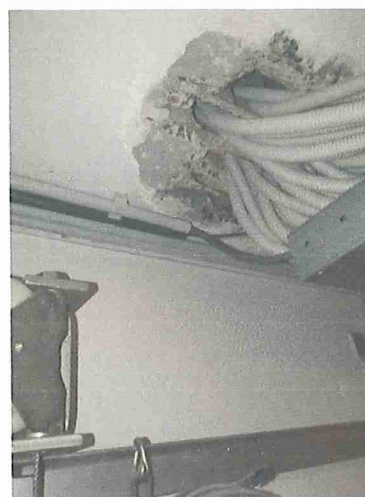
## Fiche 4: pleister plafonds

Overzichtsfoto

Detailfoto

Geen asbest

#	Type	Referentie	Resultaat
4.1	Mengmonster	7631920	Geen asbest

Beschrijving	pleister plafonds
Omgeving	Binnen
Primaire drager	Plafond
Bindmiddel van materiaal	Gips - kalk

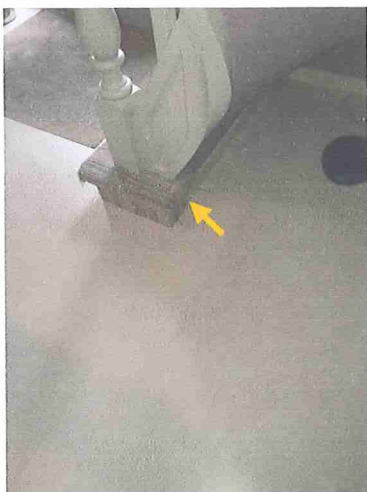
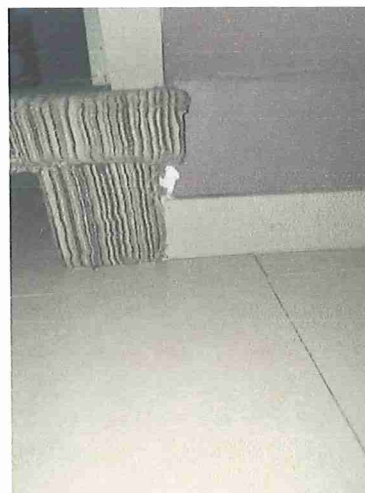
## Fiche 5: Pleister muren

Overzichtsfoto

Detailfoto

Geen asbest

#	Type	Referentie	Resultaat
5.1	Mengmonster	7631921	Geen asbest

Beschrijving	Pleister muren
Omgeving	Binnen
Primaire drager	Binnenwand
Bindmiddel van materiaal	Gips - kalk
