Keuringsverslag van een elektrische laagspanning- en zeer lage spanningsinstallatie

NIET CONFORM

Datum keuring: 22/02/2024

Straatnaam Groot-Bijgaardenstraat
Huisnummer 296
Busnummer 2
Postcode 1082
Gemeente Sint-Agatha-Berchem
Land België

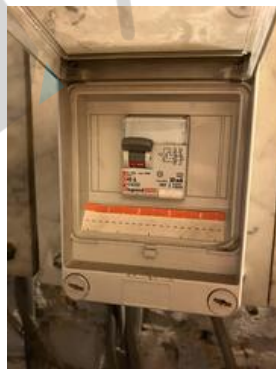
Afbeelding schakel- en verdeelbord:

15.05 De deur en/of afschermplaat van het schakelbord dient (terug)geplaatst worden. Aanraking van onder spanning staande delen mogelijk. (Boek 1 Afdeling 5.1.4. en 5.3.5.1.A. en 4.2.2.3.)

15.09 De genaakbare, naakte onder spanning staande delen zijn onvoldoende afgeschermd. (Boek 1 Afdeling 5.1.4. en 4.2.2.3.)

15.10 Niet gebruikte invoeringen van het verdeelbord zijn niet correct of onvoldoende afgedicht. (Boek 1 Afdeling 5.1.4. en 4.2.2.3.)
