Asbestinventarisatetest

Distellaan 8/0117, 8434 Middelkerke

Attestnummer : 20221213-000362.000

Uitgegeven op : 13.12.2022

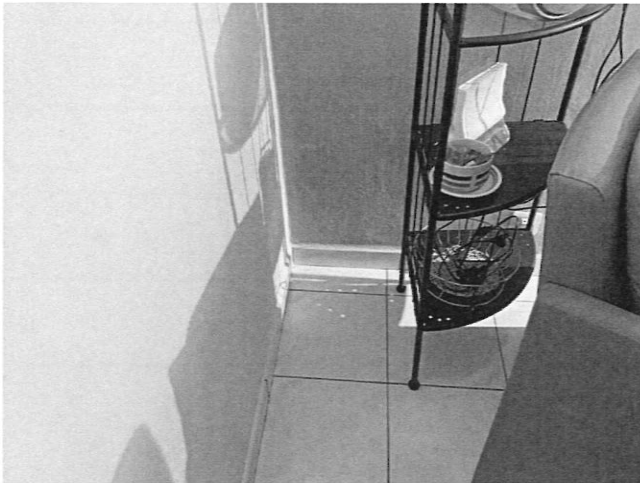
Fiche 1: 1. Wandpleister woonkamer

Geen asbest

#	Type	Referentie	Resultaat
1.1	Puntmonster	M01	Geen asbest

Beschrijving	1. Wandpleister woonkamer
Omgeving	Binnen
Primaire drager	Wand vrijstaand (scheidingsmuur, ...)
Bindmiddel van materiaal	Gips - kalk

Gebondenheid op basis van bindmiddel	Niet-hechtgebonden
Hoeveelheid (oppervlakte - dikte - aantal)	• 22,00 m ² - 1,00 cm - 1 stuk
Totaal volume	0,22 m ³
Identificatiemethode	Vaststelling met monstername
Destructieve handeling voor identificatie	Nee

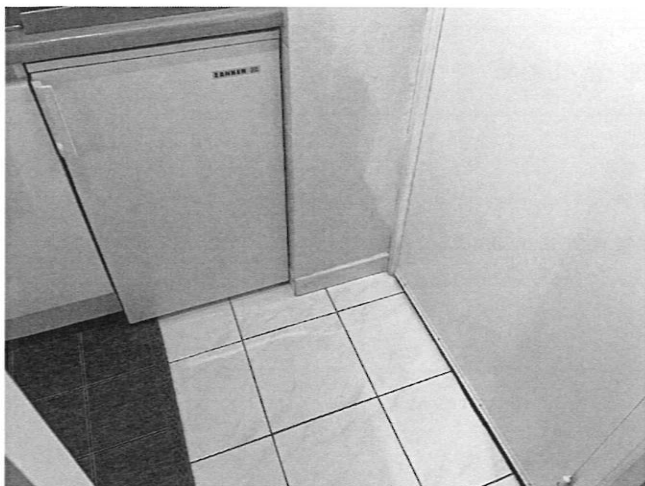
Fiche 2: 2 Wandpleister keuken

Geen asbest

#	Type	Referentie	Resultaat
2.1	Puntmonster	M02	Geen asbest

Beschrijving	2 Wandpleister keuken
Omgeving	Binnen
Primaire drager	Wand vrijstaand (scheidingsmuur, ...)
Bindmiddel van materiaal	Gips - kalk

Gebondenheid op basis van bindmiddel	Niet-hechtgebonden
Hoeveelheid (oppervlakte - dikte - aantal)	• 6,00 m ² - 1,00 cm - 1 stuk
Totaal volume	0,06 m ³
Identificatiemethode	Vaststelling met monstername
Destructieve handeling voor identificatie	Nee
