# Asbestinventarisatetest

Theodoor Coppensstraat 261, 1731 Asse

Attestnummer : 20240422-000457.000

Uitgegeven op : 22.04.2024

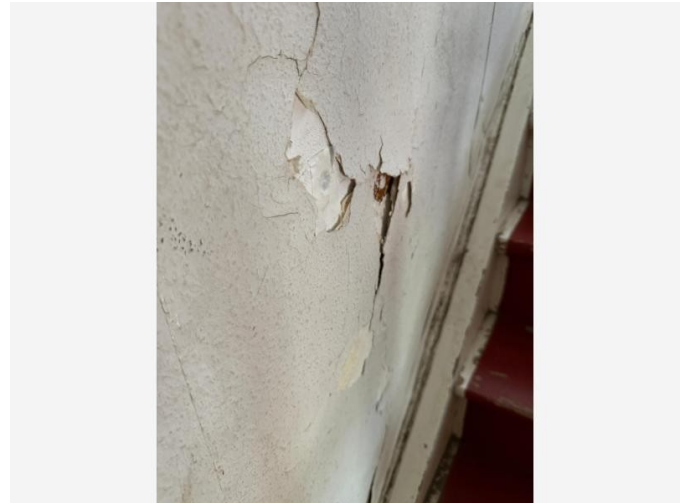
Overzichtsfoto

Detailfoto

#	Type	Referentie	Resultaat
3.1	Mengmonster	001	Geen asbest

Beschrijving	Pleisterwerk Muur
Omgeving	Binnen
Primaire drager	Binnenwand
Bindmiddel van materiaal	Gips - kalk

<b>Gebondenheid op basis van bindmiddel</b>	Niet-hechtgebonden
<b>Hoeveelheid (oppervlakte - dikte - aantal)</b>	• 120,00 m <sup>2</sup> - 2,00 cm - 1 stuk
<b>Totaal volume</b>	2,40 m <sup>3</sup>
<b>Identificatiemethode</b>	Vaststelling met monsternamen
<b>Destructieve handeling voor identificatie</b>	Nee
<b>Opmerking</b>	Plafonds zijn gyproc en planchetten, geen zichtbaar pleisterwerk.
