Asbestinventarisatetest

Breughelpark 1/48, 1731 Asse

Attestnummer : **20240514-000785.000**

Uitgegeven op : **14.05.2024**

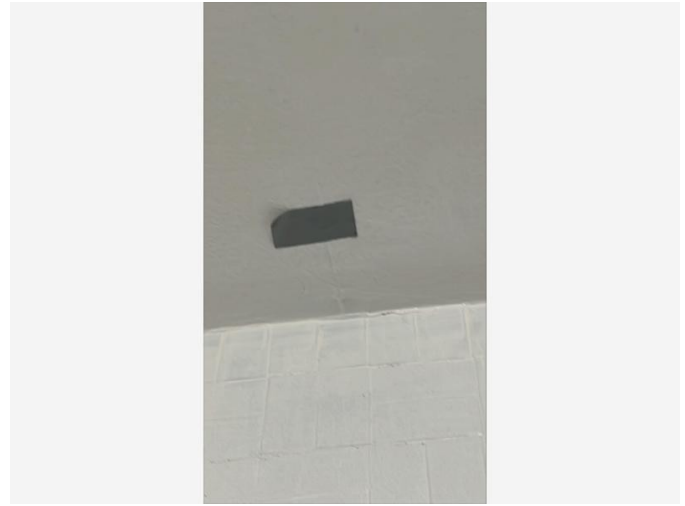
Fiche 2: Pleisterwerk plafond

Overzichtsfoto

Detailfoto

Conclusie

Geen asbest

#	Type	Referentie	Resultaat
2.1	Mengmonster	002	Geen asbest

Beschrijving	Pleisterwerk plafond
Omgeving	Binnen
Primaire drager	Plafond
Bindmiddel van materiaal	Gips - kalk

Gebondenheid op basis van bindmiddel	Niet-hechtgebonden
Hoeveelheid (oppervlakte - dikte - aantal)	• 55,00 m ² - 1,00 cm - 1 stuk
Totaal volume	0,55 m ³
Identificatiemethode	Vaststelling met monstername
Destructieve handeling voor identificatie	Nee
Opmerking	keuken en eetkamer vals plafond
