Keuringsverslag van een elektrische laagspanning- en zeer lage spanningsinstallatie

Datum keuring: 09/02/2024

Straatnaam	Rue Joseph Verhasselt
Huisnummer	1
Busnummer	
Postcode	1083
Gemeente	Ganshoren
Land	België

Controlebezoek van een oude huishoudelijke elektrische installatie van een wooneenheid bij verkoop op vraag van de verkoper volgens (KB 08/09/2019) - AREI Boek 1- 8.4.2. en 8.2.1. en 4.2.4.3.

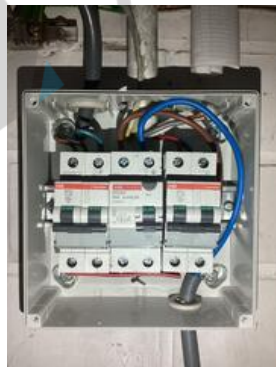
Afbelding schakel- en verdeelbord:

15.07 Verdeelbord dient vervangen te worden, de beschermingsgraad tegen rechstreekse aanraking is onvoldoende. (Boek 1 Onderafdeling 4.2.2.3.)

15.10 Niet gebruikte invoeringen van het verdeelbord zijn niet correct of onvoldoende afgedicht. (Boek 1 Afdeling 5.1.4. en 4.2.2.3.)
