Asbestinventarisatetest

Rassel 105/2, 1780 Wemmel

Attestnummer : **20221108-000041.000**

Uitgegeven op : **08.11.2022**

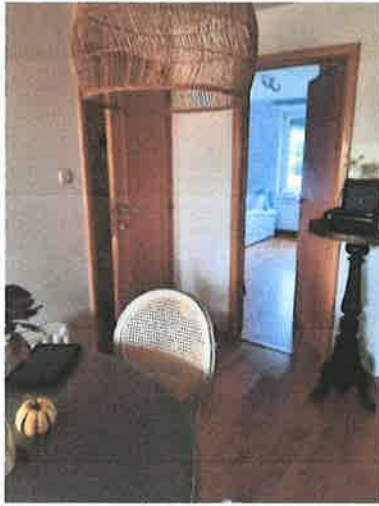
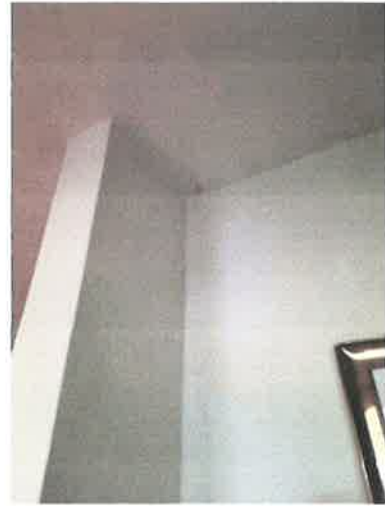
Fiche 1: Pleisterwerk plafonds

Geen asbest

#	Type	Referentie	Resultaat
1.1	Mengmonster	221031-RA51051-PLEPLA - Pleisterwerk plafonds	Geen asbest

Beschrijving	Pleisterwerk plafonds
Omgeving	Binnen
Identificatiemethode	Vaststelling met monstername

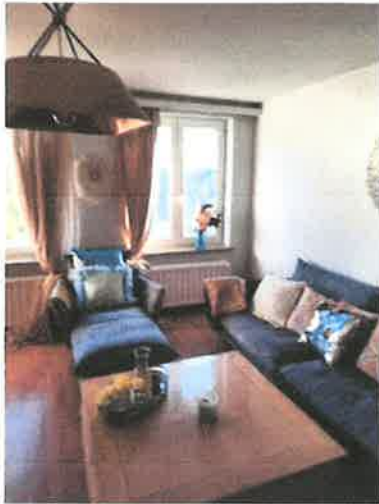
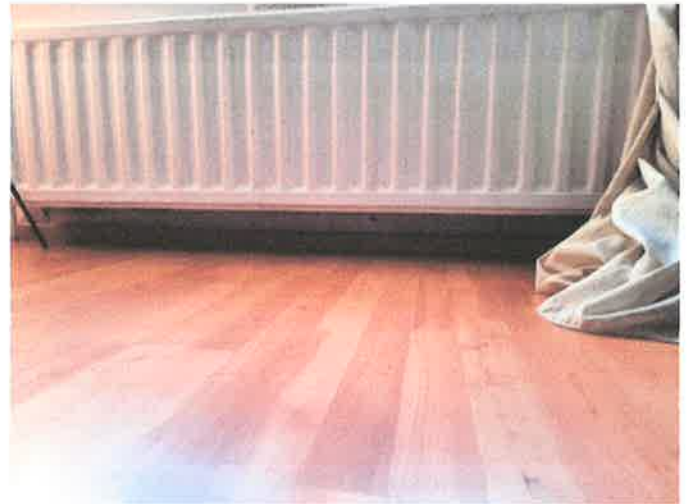
Fiche 2: Pleisterwerk muren

Geen asbest

#	Type	Referentie	Resultaat
2.1	Mengmonster	221031-RAS1051-PELMUR - Pleisterwerk muren	Geen asbest

Beschrijving	Pleisterwerk muren
Omgeving	Binnen
Identificatiemethode	Vaststelling met monstername
Destructieve handeling voor identificatie	Nee

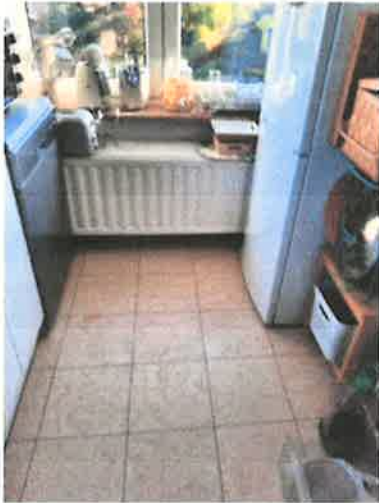
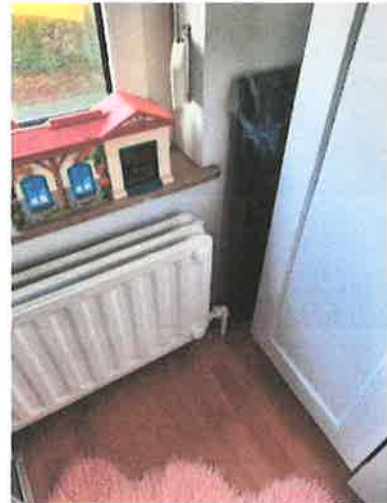
Fiche 3: Isolatie achter chauffages

Geen asbest

#	Type	Referentie	Resultaat
3.1	Mengmonster	221031-RAS1053-CHAUF - Isolatie achter chauffages	Geen asbest

Beschrijving	Isolatie achter chauffages
Omgeving	Binnen
Identificatiemethode	Vaststelling met monstername
