Asbestinventarisatetest

Rassel 105/3, 1780 Wemmel

Attestnummer : **20221108-000042.000**

Uitgegeven op : **08.11.2022**

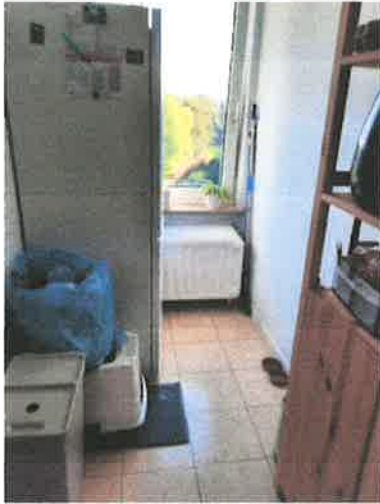
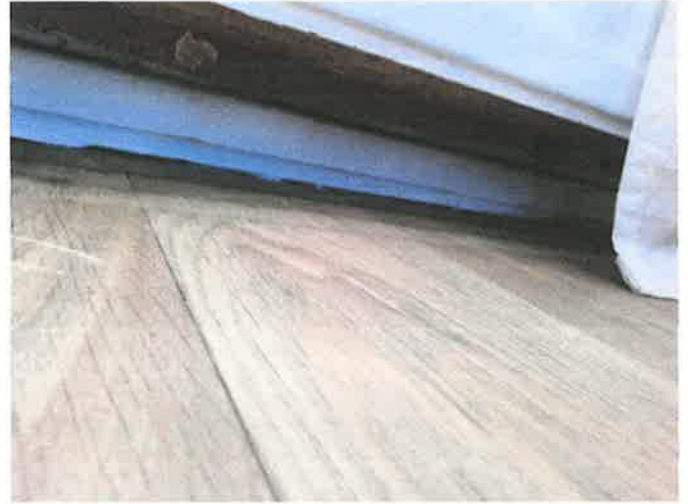
Fiche 1: Pleisterwerk muren

Geen asbest

#	Type	Referentie	Resultaat
1.1	Mengmonster	221031-RAS1051-PLEMUR - Pleisterwerk muren	Geen asbest

Beschrijving	Pleisterwerk muren
Omgeving	Binnen
Identificatiemethode	Vaststelling met monstername
Destructieve handeling voor identificatie	Nee

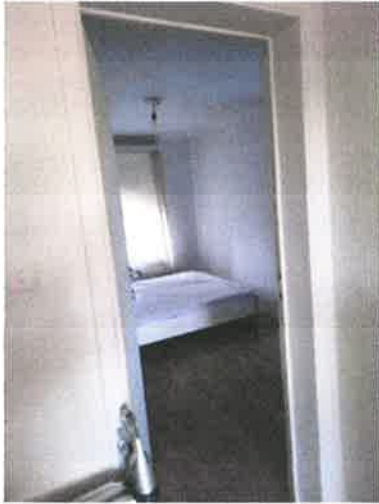
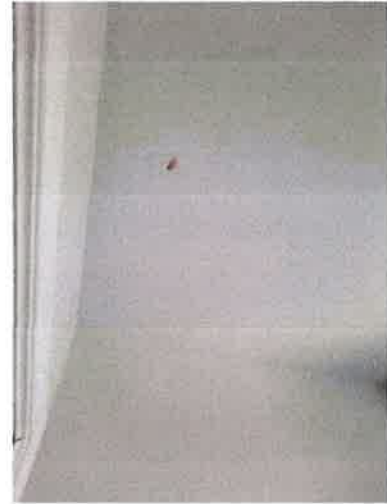
Fiche 2: Pleisterwerk plafonds

Geen asbest

#	Type	Referentie	Resultaat
2.1	Mengmonster	221031-RAS1051-PLEPLA - Pleisterwerk plafonds	Geen asbest

Beschrijving	Pleisterwerk plafonds
Omgeving	Binnen
Identificatiemethode	Vaststelling met monstername

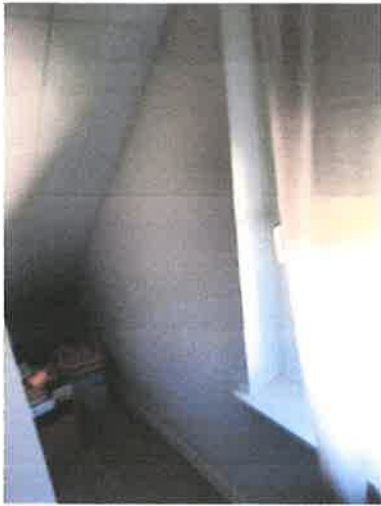
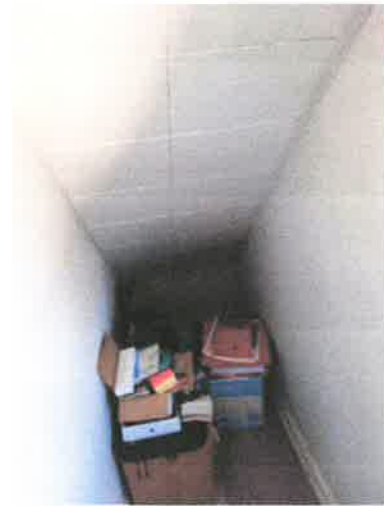
Fiche 3: Vals plafond

Geen asbest

#	Type	Referentie	Resultaat
3.1	Puntmonster	221031-RAS1053-PLAMOU - Plafond uit mousse en ?	Geen asbest

Beschrijving	Vals plafond
Omgeving	Binnen
Identificatiemethode	Vaststelling met monstername

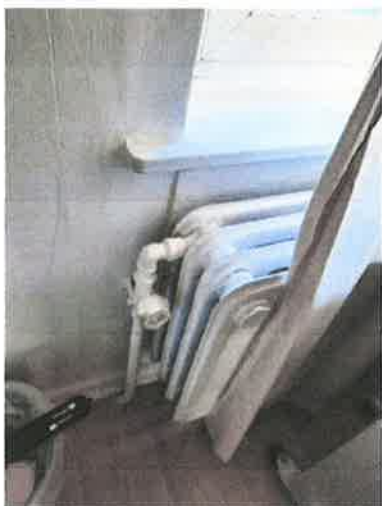
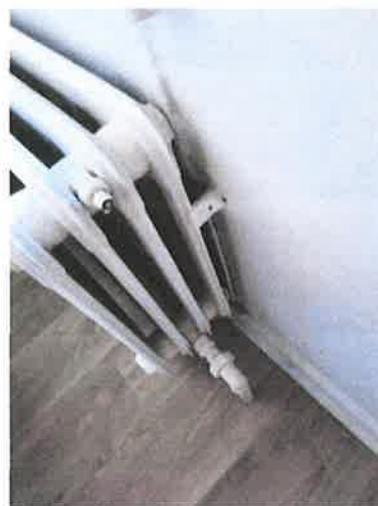
Fiche 4: Isolatie achter chauffages

Geen asbest

#	Type	Referentie	Resultaat
4.1	Puntmonster	221031-RAS1053-CHAUF - Isolatie achter chauffages	Geen asbest

Beschrijving	Isolatie achter chauffages
Omgeving	Binnen
Identificatiemethode	Vaststelling met monstername
