Keuringsverslag van een elektrische laagspanning- en zeer lage spanningsinstallatie

Datum keuring: 29/05/2024

Straatnaam Rue Félicien Rops
Huisnummer 23
Busnummer
Postcode 1070
Gemeente Anderlecht
Land België

Controlebezoek van een huishoudelijke installatie volgens (KB 08/09/2019) - AREI Boek 1- 6.5. en 4.2.4.3.

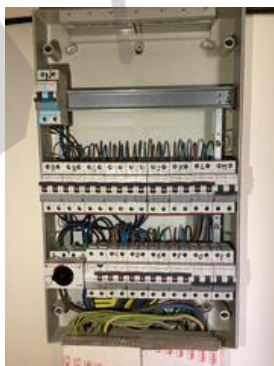
Afbeelding schakel- en verdeelbord:

I5.11 Interne verbindingen en/of doorsnede van de verdeelrails en verbindingen in het bord zijn onvoldoende. (Boek 1 Onderafdeling 4.4.1.1. en 4.4.1.5.)

I6.03 De nominale stroomsterkte van de algemene en/of bijkomende differentieelschakelaar dient aangepast te zijn aan de overstrombeveiliging. (Boek 1 Afdeling 4.4.1.)

De elektrische installatie voldoet niet aan de voorschriften van het KB 08/09/2019 - AREI Boek 1. Een aanvullend bezoek moet door hetzelfde organisme worden uitgevoerd vóór 29/5/2025. De werken, nodig om de tijdens het controlebezoek vastgestelde inbreuken te doen verdwijnen, moeten zonder vertraging worden uitgevoerd en alle gepaste maatregelen worden genomen opdat, indien de installatie in dienst blijft, deze inbreuken geen gevaar vormen voor de personen of goederen.
