# Asbestinventarisatetest

Gentsesteenweg 430, 9420 Erpe-Mere

Attestnummer : 20230912-000426.000

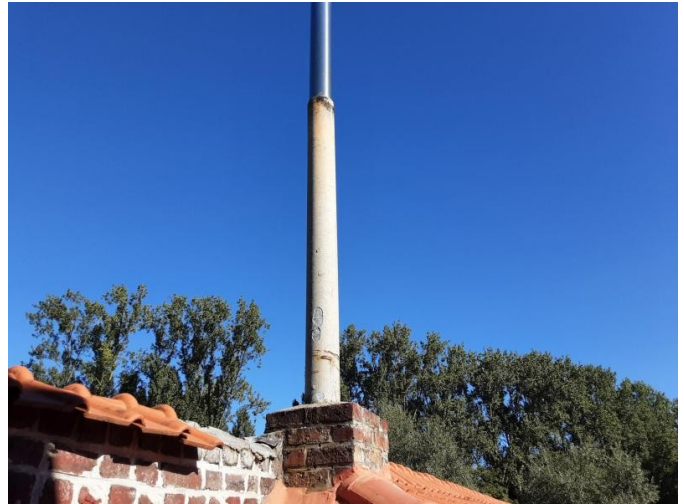
Overzichtsfoto

| Fiche 1: Schoorsteen..... | 10 |

| Eindbeoordeling materiaalarisico | Laag materiaalarisico en/of verlaagde kans op vezelvrijgave |

| Gebondenheid | Categorie 1: hechtgebonden in oorsprong |
| Asbestsoort (vezeltype) | Crocidoliet aanwezig |
| Asbestconcentratie | Laag (< 50%) |
| Afschermingsgraad van het gehele materiaal | Geheel of deels vrij aan de buitenlucht |
| Toestand van het materiaal | Onbeschadigd, niet verweerd |

| Beschrijving | Schoorsteen |
| Asbestmateriaal | Rookgaskanaal |
| Bindmiddel van asbestmateriaal | Cement |
| Hoeveelheid (lengte - omtrek - dikte - aantal) | <ul style="list-style-type: none"><li>2,00 m - 20,00 cm - 1,00 cm - 1 stuk</li></ul> |

Het asbestmateriaal valt onder de mijlpaal van 2034.

Verwijderen

- Zorg voor een veilig beheer. Vermijd het beschadigen van het asbestmateriaal. Controleer de toestand jaarlijks op wijzigingen.

- Eenvoudige handelingen: enkel door erkend asbestverwijderaar  
Deze schoorsteen kan niet verwijderd worden zonder breek- en/of kapwerk. Laat dit dan ook best doen door een erkend asbestverwijderaar.

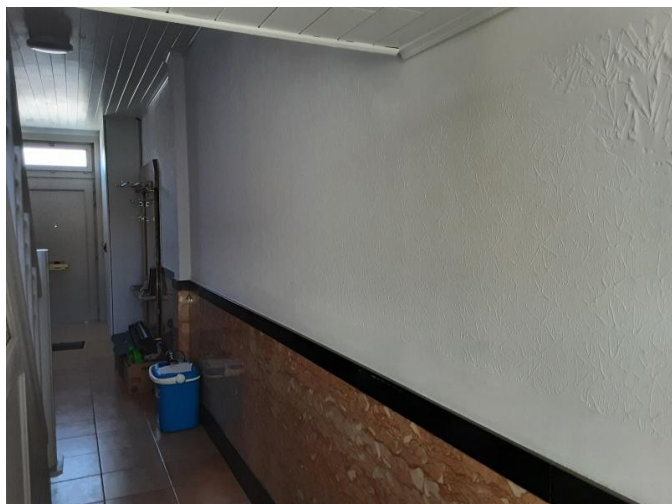
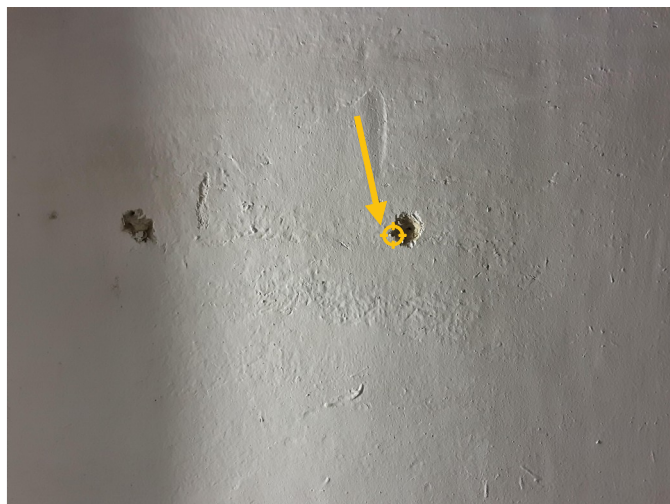
## Fiche 2: Pleisterwerk muur

Geen asbest

| # | Type | Referentie | Resultaat |
|---|---|---|---|
| 2.1 | Mengmonster | MM1 | Geen asbest |

| Beschrijving | Pleisterwerk muur |
| Bindmiddel van materiaal | Gips - kalk |

| Gebondenheid op basis van bindmiddel | Niet-hechtgebonden |
