# Asbestinventarisatetest

Driepikkel 12, 1731 Asse

Attestnummer : 20240401-000063.000

Uitgegeven op : 01.04.2024

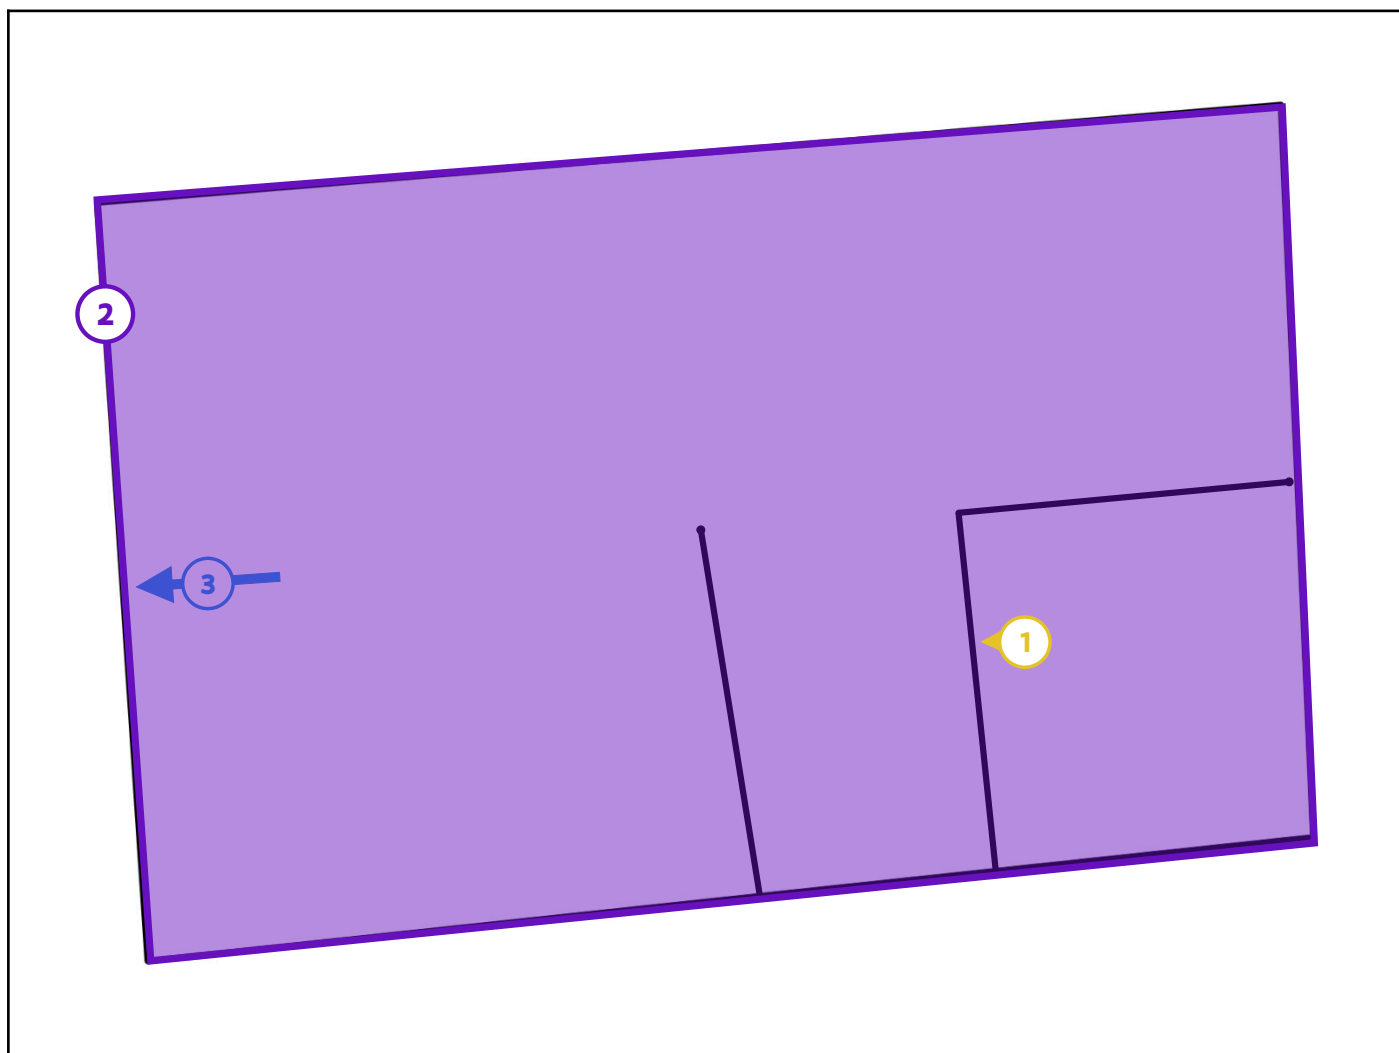
## Plan 1.1: woning plan

| Beschrijving | Type | Actie |
|---|---|---|
| 1. Tellerkast | Asbestmateriaal | Zorgvuldig beheren |
| 2. valse wanden en plafond | Advies | - |
| 3. Kachelkoord | Geen asbest | - |

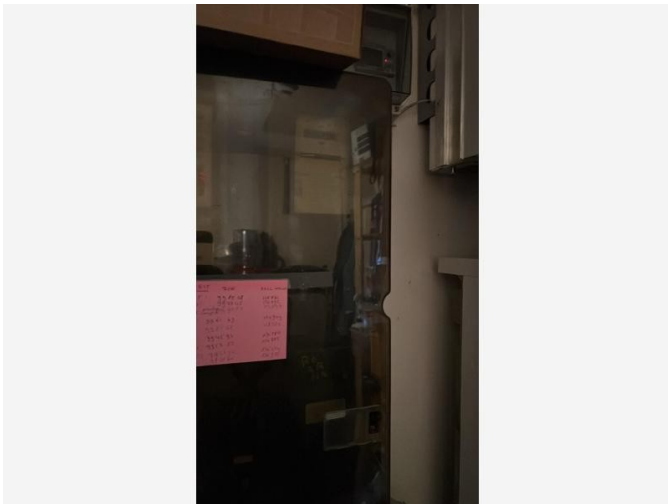
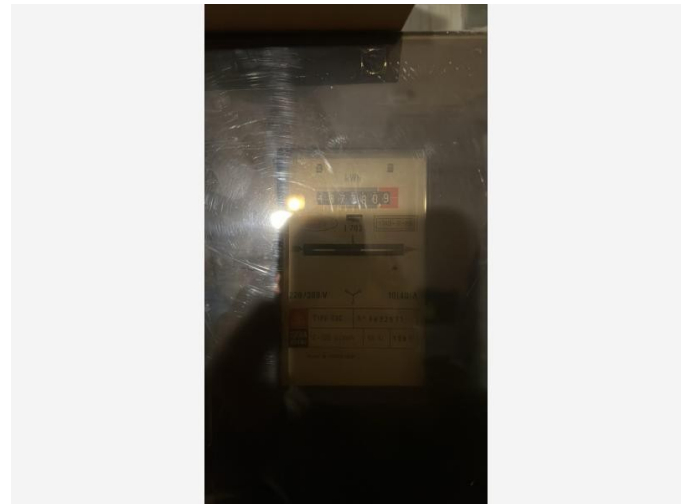
| Fiche 1: Tellerkast..... | 10 |

Overzichtsfoto

Detailfoto

Het asbestmateriaal valt onder de mijlpaal van 2040.

| Eindbeoordeling materiaalrisico | Zeer laag materiaalrisico en/of zeer lage kans op vezelvrijgave |

| Asbestsoort (vezeltype) | Crocidoliet aanwezig |
| Toestand van het materiaal | Onbeschadigd, niet verweerd |

| Beschrijving | Tellerkast |
| Asbestmateriaal | Plaat, paneel, tablet - Type Bakeliet |

Zorgvuldig beheren

- Zorg voor een veilig beheer. Vermijd het beschadigen van het asbestmateriaal. Controleer de toestand jaarlijks op wijzigingen.

- Eenvoudige handelingen: mag via doe-het-zelf of door werknemer(s) met opleidingsattest eenvoudige handelingen  
Verwijderingvoorschriften volgens Codex over het welzijn op het werk Art. VI.3-54
- Eenvoudige handelingen: enkel door erkend asbestverwijderaar  
Verwijderingvoorschriften volgens Codex over het welzijn op het werk Art. VI.3-54

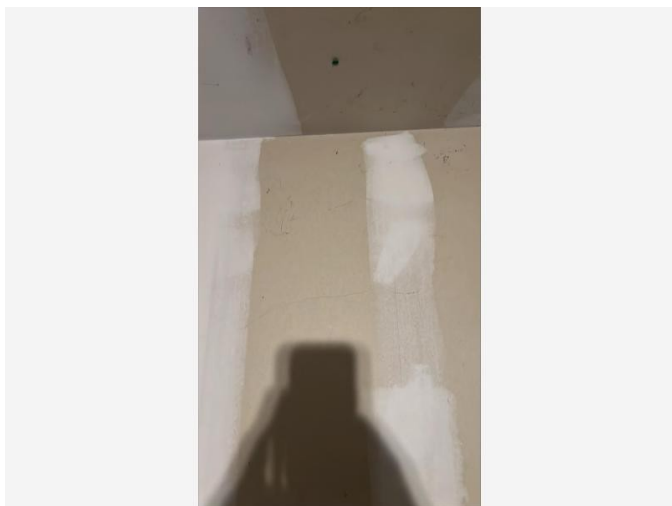
| Fiche 2: valse wanden en plafond..... | 14 |

Vrije foto

Woning opgebouwd in houtskelet.

Overall valse wanden en plafonds

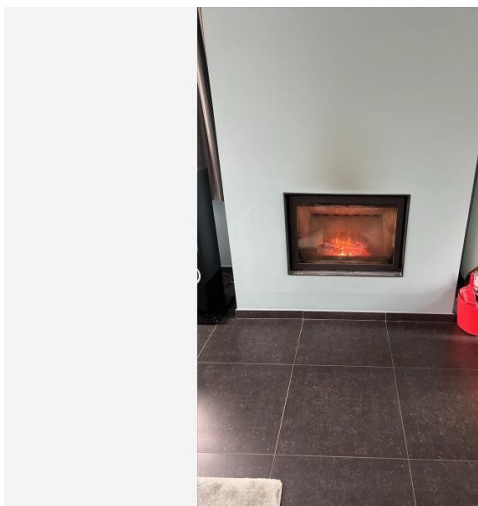
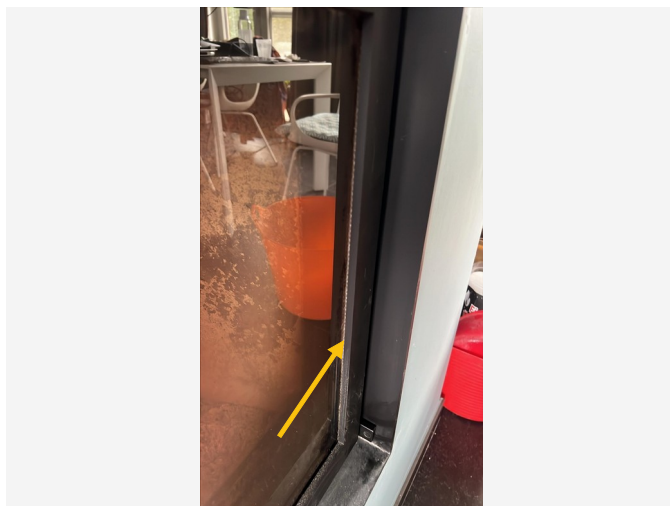
| Fiche 3: Kachelkoord..... | 16 |

Overzichtsfoto

Detailfoto

Geen asbest

| Beschrijving | Kachelkoord |
