Asbestinventarisatetest

Zevenputtenstraat 9, 3690 Zutendaal

Attestnummer : 20240716-000498.000

Asbestveilig

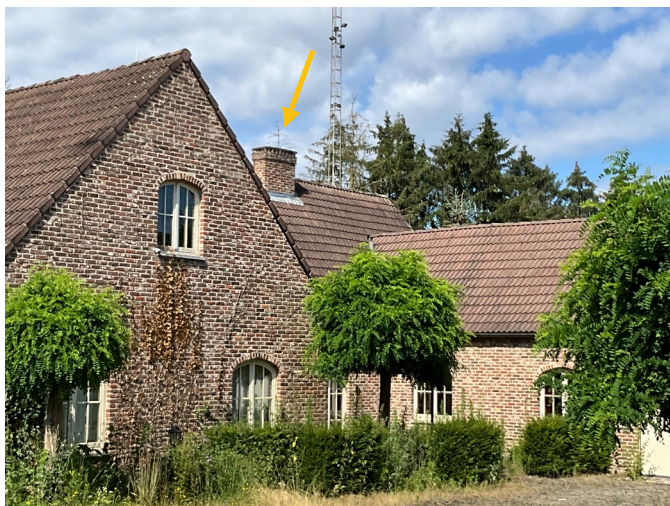
Vrije foto

Het rookgaskanaal ziet er van buitenaf asbestvrij uit. Verdere inspectie van de binnenkant is niet mogelijk en zijn verdere asbestverdachte materialen niet uitgesloten.

Identificatiemethode	Vaststelling & expertise (niet-asbestverdacht)
Primaire drager	HVAC infrastructuur en uitrusting
(Asbest)materiaal	Rookgaskanaal

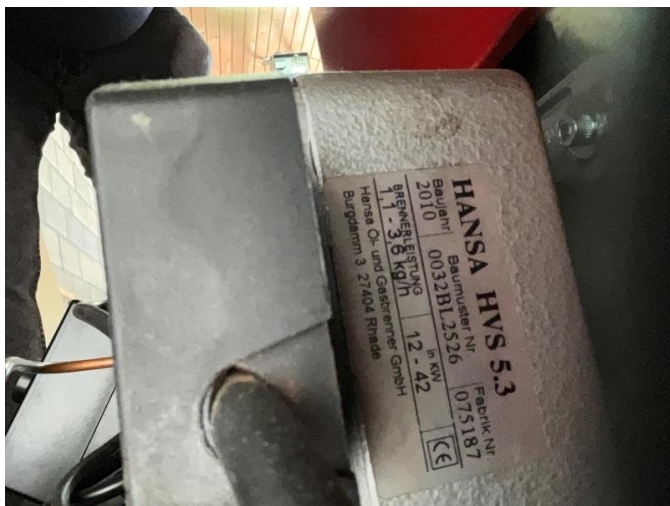
Vrije foto

De cv ketel en brander van 2010 en bevat zichtbaar geen asbestverdachte materialen.

Identificatiemethode	Vaststelling & expertise (niet-asbestverdacht)
Primaire drager	HVAC infrastructuur en uitrusting

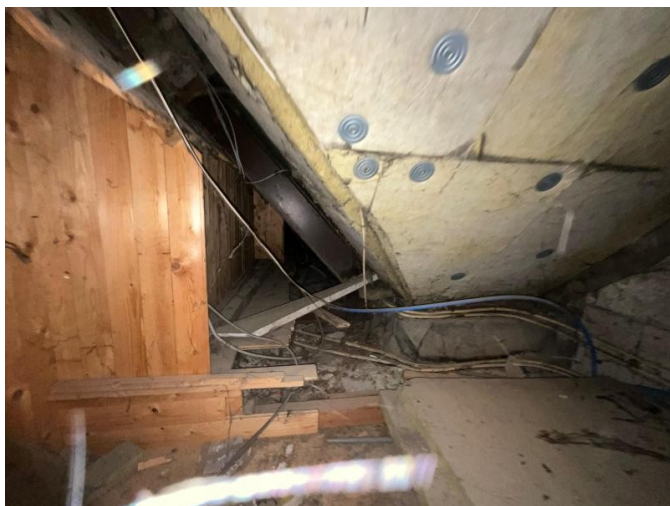
Vrije foto

Onderdak folie geconstateerd, op een andere plaats houten panelen,
Mogelijks is er op andere plaatsen die niet bereikbaar zijn nog andere (asbestverdachte) materialen aanwezig.

Identificatiemethode	Vaststelling & expertise (niet-asbestverdacht)
Primaire drager	Schuin dak

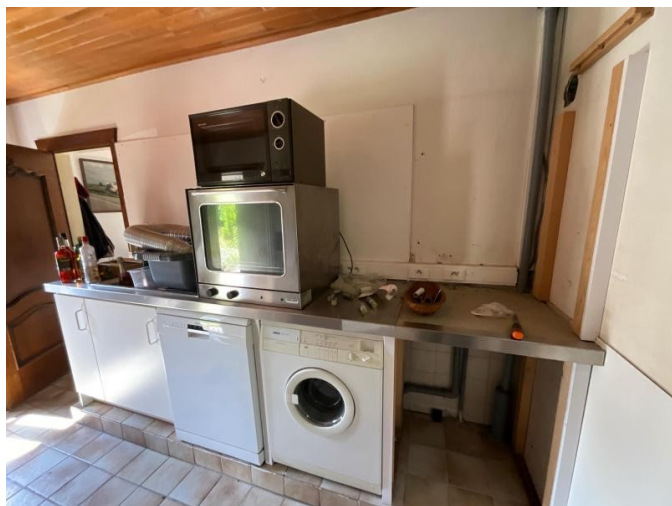
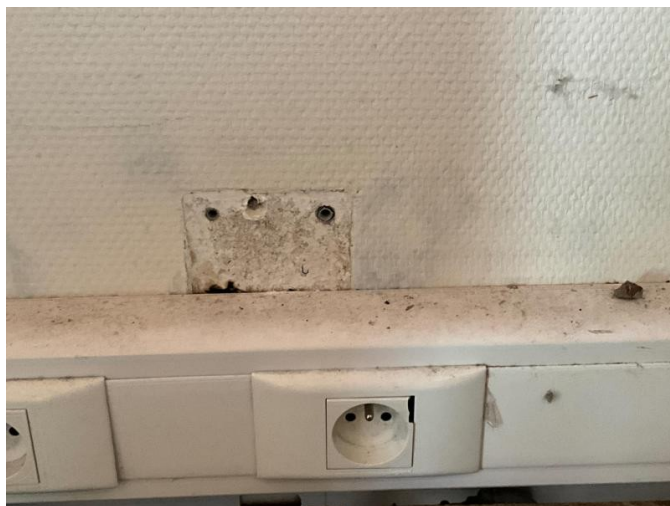
Fiche 4: pleisterwerk muren

Geen asbest

#	Type	Referentie	Resultaat
4.1	Mengmonster	st01	Geen asbest

Beschrijving	pleisterwerk muren
Omgeving	Binnen
Primaire drager	Binnenwand
Bindmiddel van materiaal	Gips - kalk
Gebondenheid op basis van bindmiddel	Niet-hechtgebonden
Hoeveelheid (oppervlakte - dikte - aantal)	• 679,00 m ² - 1,00 cm - 1 stuk
Totaal volume	6,79 m ³
Identificatiemethode	Vaststelling met monsternamen
Destructieve handeling voor identificatie	Nee
Opmerking	Geen plafondpleister: gyproc, houten latwerk, hout Individuele ruimte : berging Natte ruimte: keuken Traphal: onder trap Stookruimte: geen pleisterwerk Deel van de muren zijn uit steen. Zolder: houtwerk : muren alsook plafonds
