# Asbestinventarisatetest

Breughelpark 17/23, 1731 Asse

Attestnummer : 20240124-000446.000

Uitgegeven op : 24.01.2024

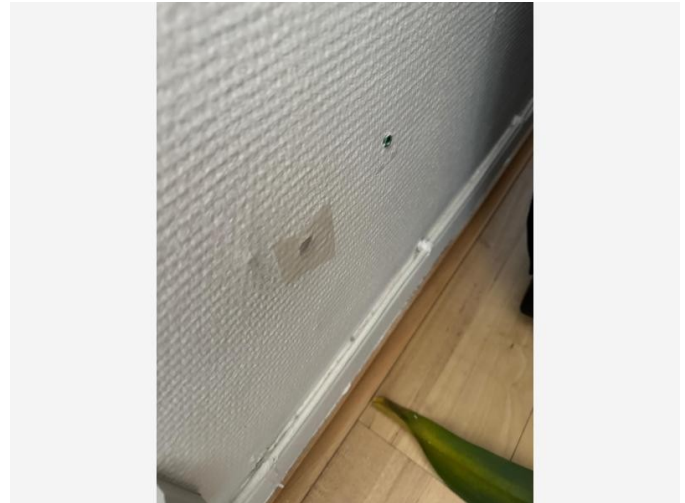
Geen asbest

#	Type	Referentie	Resultaat
5.1	Mengmonster	8062965	Geen asbest

Beschrijving	Pleisterwerk Muur
Omgeving	Binnen
Primaire drager	Binnenwand
Bindmiddel van materiaal	Gips - kalk

<b>Gebondenheid op basis van bindmiddel</b>	Niet-hechtgebonden
<b>Hoeveelheid (oppervlakte - dikte - aantal)</b>	• 75,00 m <sup>2</sup> - 2,00 cm - 1 stuk
<b>Totaal volume</b>	1,50 m <sup>3</sup>
<b>Identificatiemethode</b>	Vaststelling met monstername
<b>Destructieve handeling voor identificatie</b>	Nee
<b>Opmerking</b>	Geen pleisterwerk aan het plafond, beton.
