# Asbestinventarisatetest

13012E0043/00W000

Attestnummer : 20230406-000099.000

## Zone 1: Hoofdgebouw

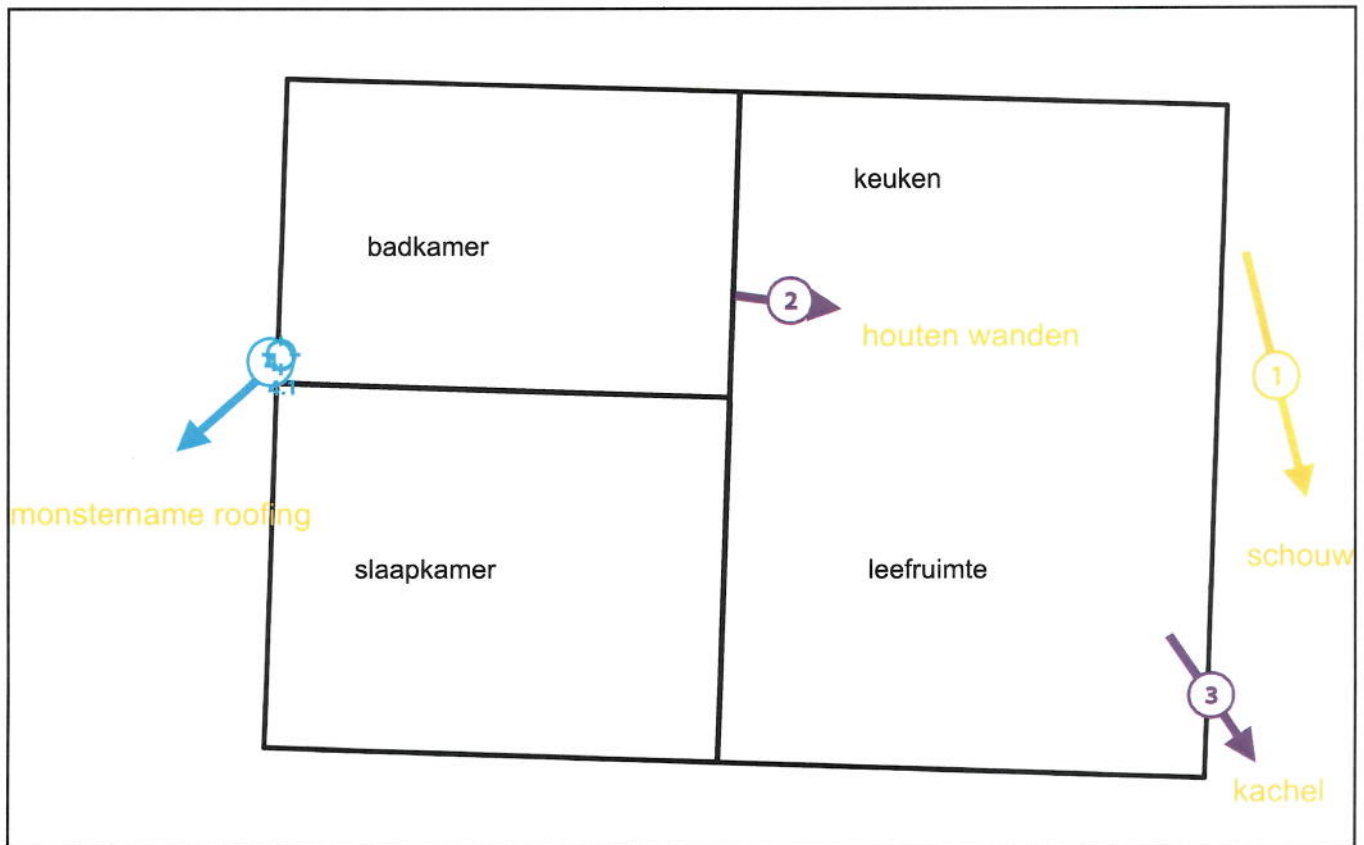
# Plan 1.1: Hoofgebouw plan

Beschrijving	Type	Actie
1. kleppen schouw	Asbestmateriaal	Zorgvuldig beheren
2. wanden en plafonds uit hout	Advies	-
3. textielkoord kachel	Advies	-
4. roofing dak woning	Geen asbest	-
4.1 Code: 000000034296	Puntmonster	-

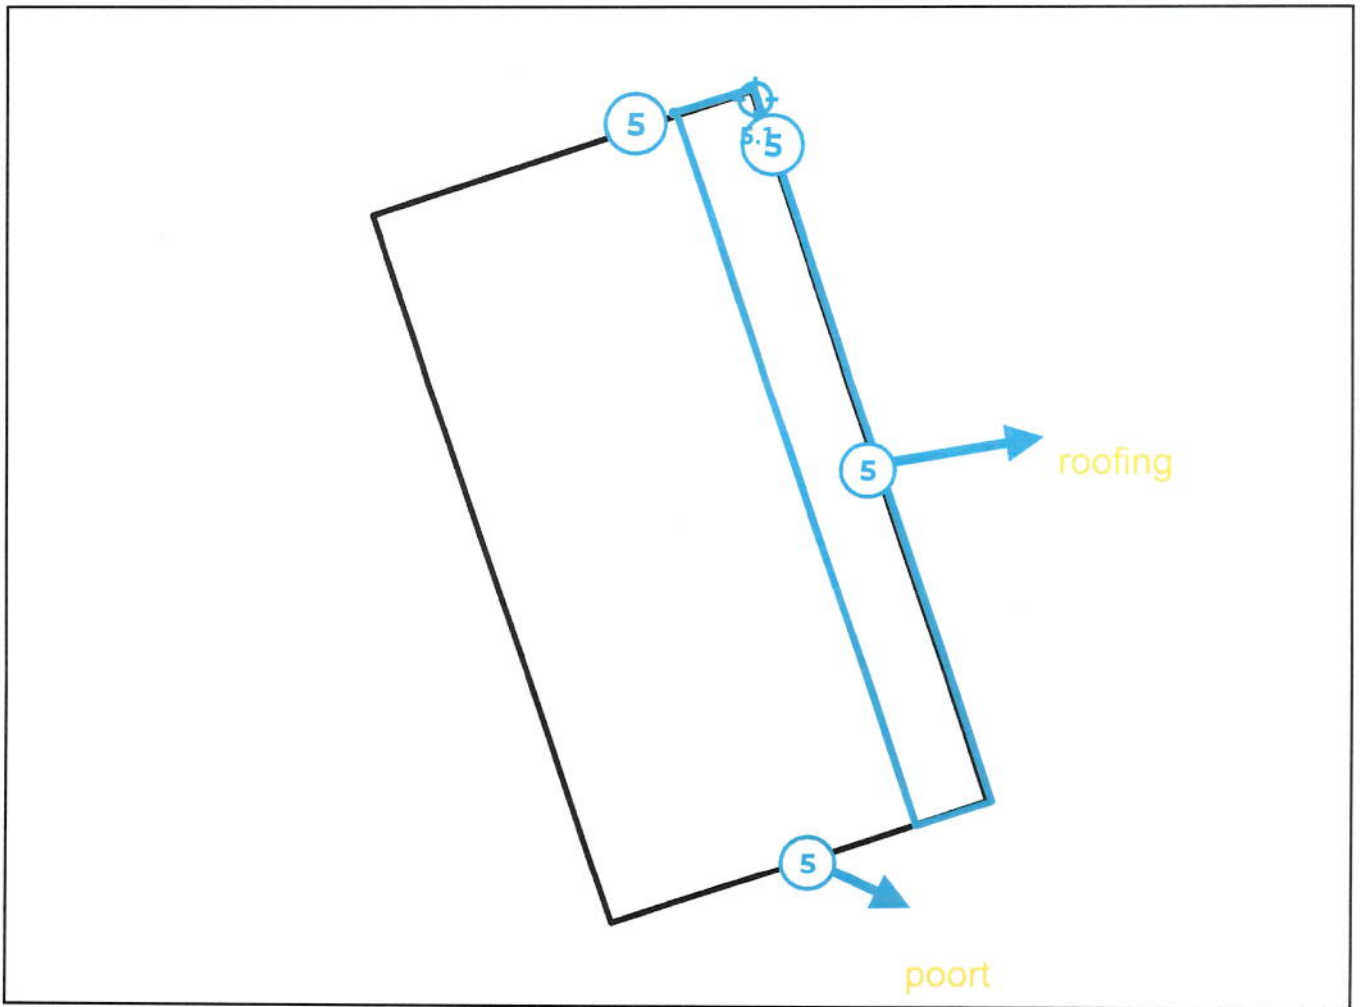
## Plan 2.1: Bijgebouw plan

Beschrijving	Type	Actie
5. roofing garage	Geen asbest	-
5.1 Code: 000000034289	Puntmonster	-

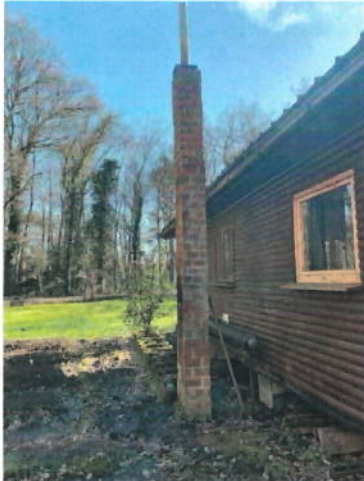
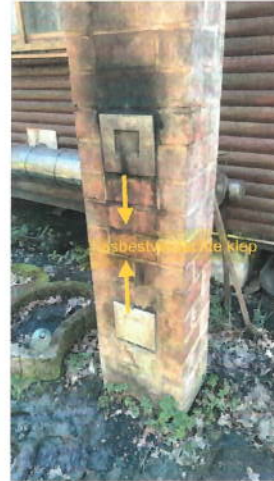
# Fiche 1: kleppen schouw

"Asbest  
verdachte  
klep"

Eindbeoordeling materiaalrisico	Laag materiaalrisico en/of verlaagde kans op vezelvrijgave
---------------------------------	--

Gebondenheid	Categorie 1: hechtgebonden in oorsprong
Asbestsoort (vezeltype)	Crocidoliet aanwezig
Asbestconcentratie	Laag (< 50%)
Afschermingsgraad van het gehele materiaal	Geheel of deels vrij aan de buitenlucht
Toestand van het materiaal	Licht beschadigd, licht verweerd. Intact materiaal type Pical – asbestboard of categorie III 'gebondenheid'

Beschrijving	kleppen schouw
Omgeving	Buiten
Primaire drager	HVAC infrastructuur en uitrusting
Asbestmateriaal	Brandwerende afsluiting (prefab geheel) - (vlinder)klep
Bindmiddel van asbestmateriaal	Cement
Gebondenheid op basis van bindmiddel	Hecht
Hoeveelheid (gewicht - aantal)	<ul style="list-style-type: none"><li>• 2,00 kg - 2 stuks</li></ul>
Totaal gewicht	4,00 kg
Eenvoudig bereikbaar	Ja
Bevestigingswijze	<ul style="list-style-type: none"><li>• Geklemd</li></ul>
Identificatiemethode	Vaststelling zonder monstername

- Zorg voor een veilig beheer. Vermijd het beschadigen van het asbestmateriaal. Controleer de toestand jaarlijks op wijzigingen.

- Eenvoudige handelingen: mag via doe-het-zelf of door werknemer(s) met opleidingsattest eenvoudige handelingen  
Dit is een hechtgebonden toepassing. Kan als één geheel verwijderd worden.

Voorafgaand aan de verwijdering voldoende fixeren en pbm's gebruiken

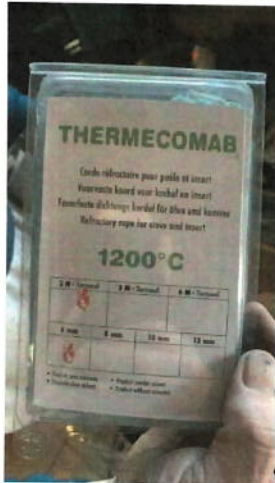
## Fiche 3: textielkoord kachel

In de kachel werd textielkoord vastgesteld. De eigenaar had deze onlangs zelf vervangen. De verpakking hiervan was nog beschikbaar

Identificatiemethode	Vaststelling & expertise (niet-asbestverdacht)
Primaire drager	HVAC infrastructuur en uitrusting
(Asbest)materiaal	Koord, lint, band, strip
Bindmiddel	Weinig of geen bindmiddel (textiel, bevolking, ...)
Gebondenheid bindmiddel	Niet-hechtgebonden

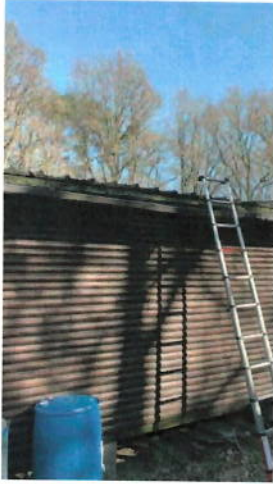
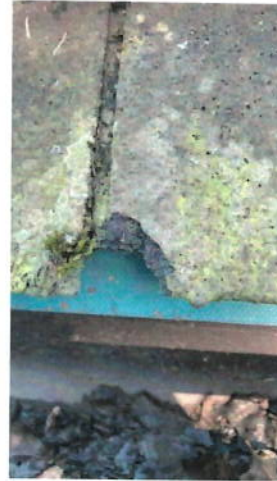
## Fiche 4: roofing dak woning

Geen asbest

#	Type	Referentie	Resultaat
4.1	Puntmonster	000000034296	Geen asbest

Beschrijving	roofing dak woning
Omgeving	Buiten
Primaire drager	Schuin dak
Bindmiddel van materiaal	Bitumen (roofing, teer, asfalt)

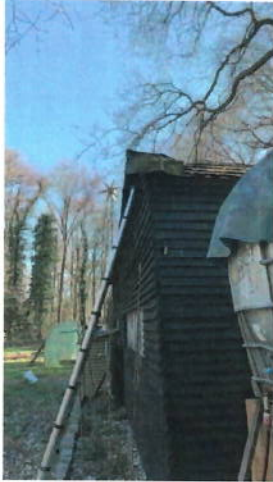
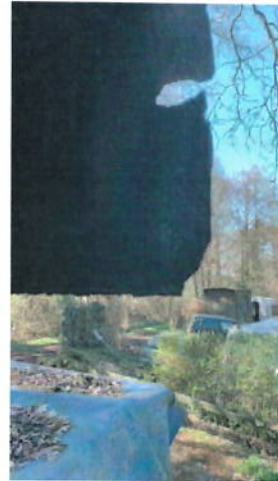
## Fiche 5: roofing garage

Geen asbest

#	Type	Referentie	Resultaat
5.1	Puntmonster	000000034289	Geen asbest

Beschrijving	roofing garage
Omgeving	Buiten
Primaire drager	Plat dak
Bindmiddel van materiaal	Bitumen (roofing, teer, asfalt)
