Asbestinventarisatetest

Zavelstraat 54B, 3520 Zonhoven

Attestnummer : 20240130-000398.000

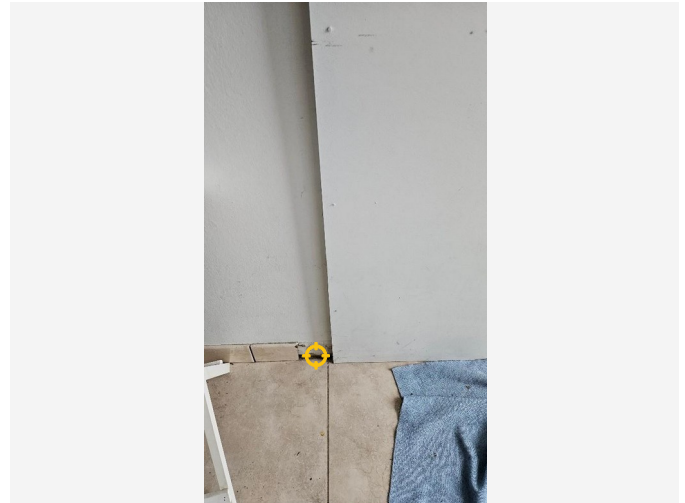
Detailfoto

Conclusie

Geen asbest

#	Type	Referentie	Resultaat
2.1	Mengmonster	Msnr.1 Pleisterwerk wanden gelijkvloers	Geen asbest

Beschrijving	Pleisterwerk wanden gelijkvloers
Omgeving	Binnen
Primaire drager	Binnenwand
Bindmiddel van materiaal	Gips - kalk

Gebondenheid op basis van bindmiddel	Niet-hechtgebonden
Hoeveelheid (oppervlakte - dikte - aantal)	• 80,00 m ² - 2,00 cm - 1 stuk
Totaal volume	1,60 m ³
Identificatiemethode	Vaststelling met monstername
Destructieve handeling voor identificatie	Nee
