Keuringsverslag van een elektrische laagspanning- en zeer lage spanningsinstallatie

NIET CONFORM

ID-label: Zavelstraat 54A Zonhoven

Controlebezoek van een huishoudelijke installatie volgens (KB 08/09/2019) - AREI Boek 1- 6.5. en 4.2.4.3.

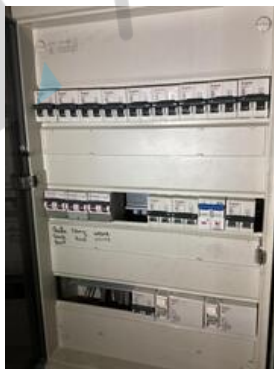
Afbeelding schakel- en verdeelbord:

15.02 De aanduiding van de stroomkringen en/of apparatuur, aansluitklemmen, enz dient aangebracht of vervolledigd te worden. (Boek 1 Onderafdeling 3.1.3.1. en 3.1.3.3.A. en 5.1.6.1)

15.09 De genaakbare, naakte onder spanning staande delen zijn onvoldoende afgeschermd. (Boek 1 Afdeling 5.1.4. en 4.2.2.3.)

15.10 Niet gebruikte invoeringen van het verdeelbord zijn niet correct of onvoldoende afgedicht. (Boek 1 Afdeling 5.1.4. en 4.2.2.3.)

16.01 Een verzegelbare differentieelstroombeschermingsinrichting dient geplaatst te worden aan het begin van de installatie. (Boek 1 Onderafdeling 4.2.4.3.)
