Keuringsverslag van een elektrische laagspanning- en zeer lage spanningsinstallatie

ID-label: Zavelstraat 54B Zonhoven

Controlebezoek van een huishoudelijke installatie volgens (KB 08/09/2019) - AREI Boek 1- 6.5. en 4.2.4.3.

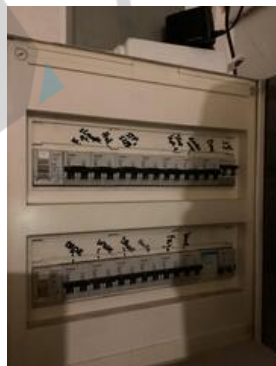
Afbeelding schakel- en verdeelbord:

Visueel nazicht (algemeen)	NOK	Directe aanraking	OK	Indirecte aanraking	OK
Aansluitingen	NOK	schema in bijlage door Aceg vzw	NA		
Equipotentiale verbindingen	NOK	Doorsnede geleiders	OK		
Continuïteit	OK	Verlichting / toestellen	OK
