Asbestinventarisatetest

Zavelstraat 54A, 3520 Zonhoven

Attestnummer : 20240130-000397.000

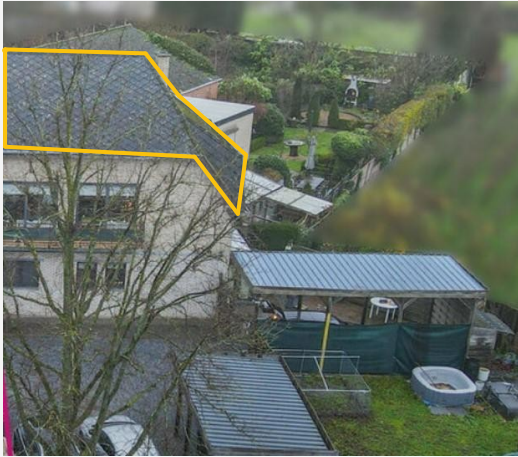
Overzichtsfoto

Detailfoto

Eindbeoordeling materiaalrisico	Verhoogd materiaalrisico en/of verhoogde kans op vezelvrijgave
---------------------------------	----------------------------------------------------------------

Gebondenheid	Categorie 1: hechtgebonden in oorsprong
Asbestsoort (vezeltype)	Crocidoliet aanwezig
Asbestconcentratie	Laag (< 50%)
Afschermingsgraad van het gehele materiaal	Geheel of deels vrij aan de buitenlucht
Toestand van het materiaal	Matig beschadigd, matig verweerd

Beschrijving	Dak duplex
Omgeving	Buiten
Primaire drager	Schuin dak
Asbestmateriaal	Dak- en gevelbekleding - Lei, shingle
Bindmiddel van asbestmateriaal	Cement
Gebondenheid op basis van bindmiddel	Hecht
Hoeveelheid (oppervlakte - aantal)	• 120,00 m ² - 1 stuk
Totale oppervlakte	120,00 m ²
Eenvoudig bereikbaar	Ja
Bevestigingswijze	• Genageld, geniet

Identificatiemethode	Vaststelling zonder monstername
Destructieve handeling voor identificatie	Nee

Het asbestmateriaal valt onder de mijlpaal van 2034.

Verwijderen

- Zorg voor een veilig beheer. Vermijd het beschadigen van het asbestmateriaal. Controleer de toestand jaarlijks op wijzigingen.

- Eenvoudige handelingen: mag via doe-het-zelf of door werknemer(s) met opleidingsattest eenvoudige handelingen
Kan in gehele stukken verwijderd worden mits toepassing techniek eenvoudige handelingen (gebruik PBM's)
