Asbestinventarisatetest

Poststraat 16, 8660 De Panne

Attestnummer : 20230609-000414.000

Zone 1: Hoofdgebouw

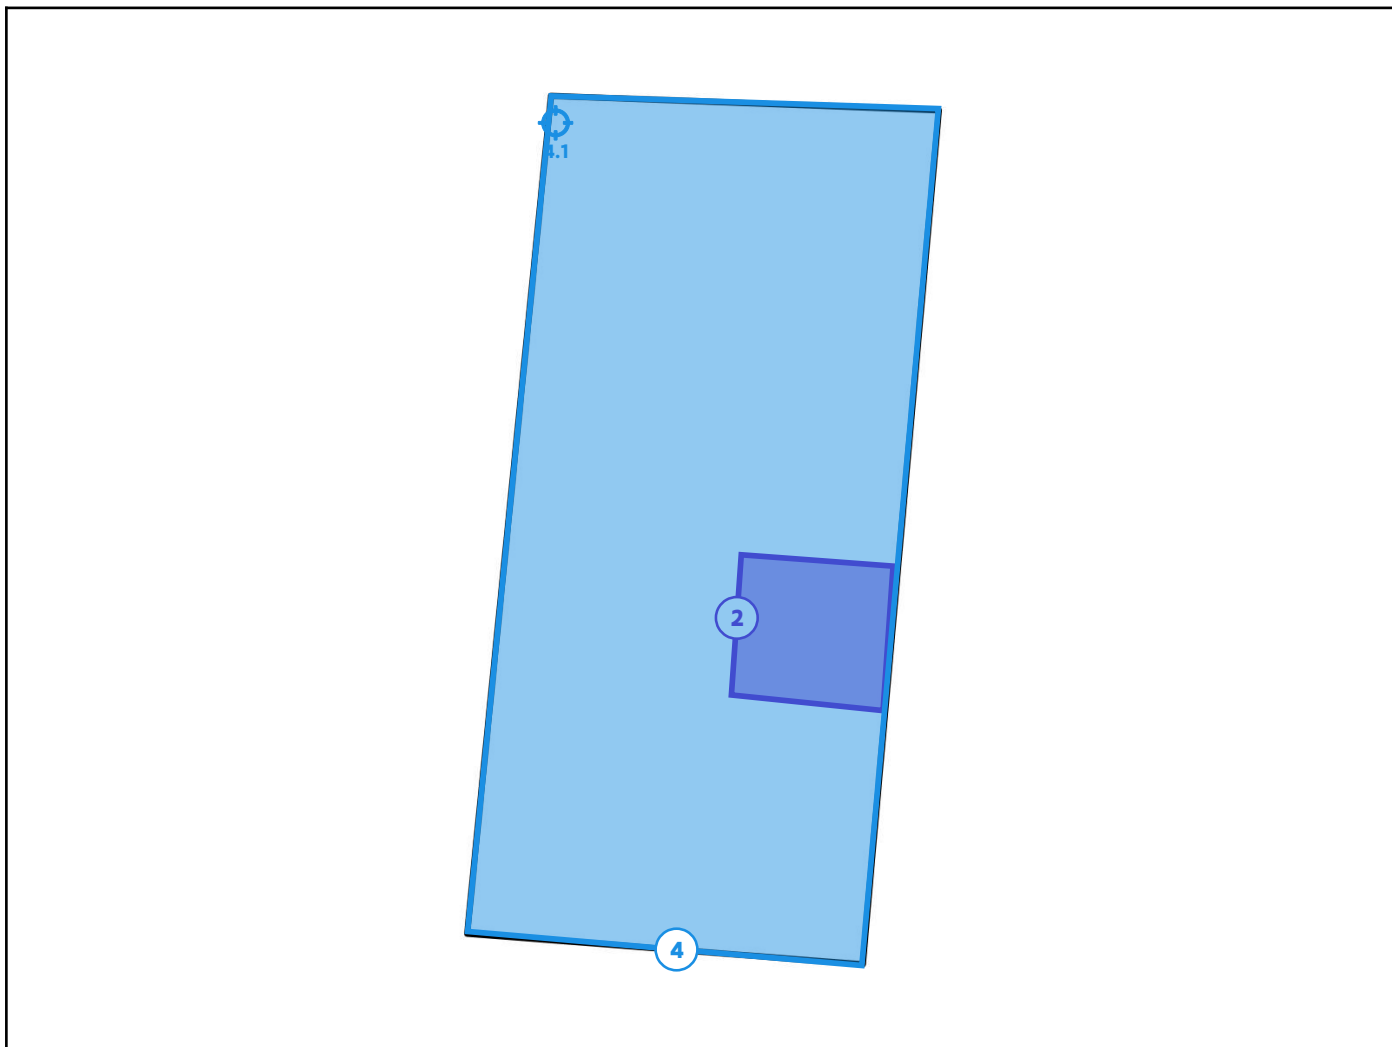
Plan 1.1: Hoofdgebouw plan

Beschrijving	Type	Actie
2. tegellijm	Advies	-
4. pleisterwerk	Geen asbest	-
4.1 Code: 23/06/0004M1	Mengmonster	-

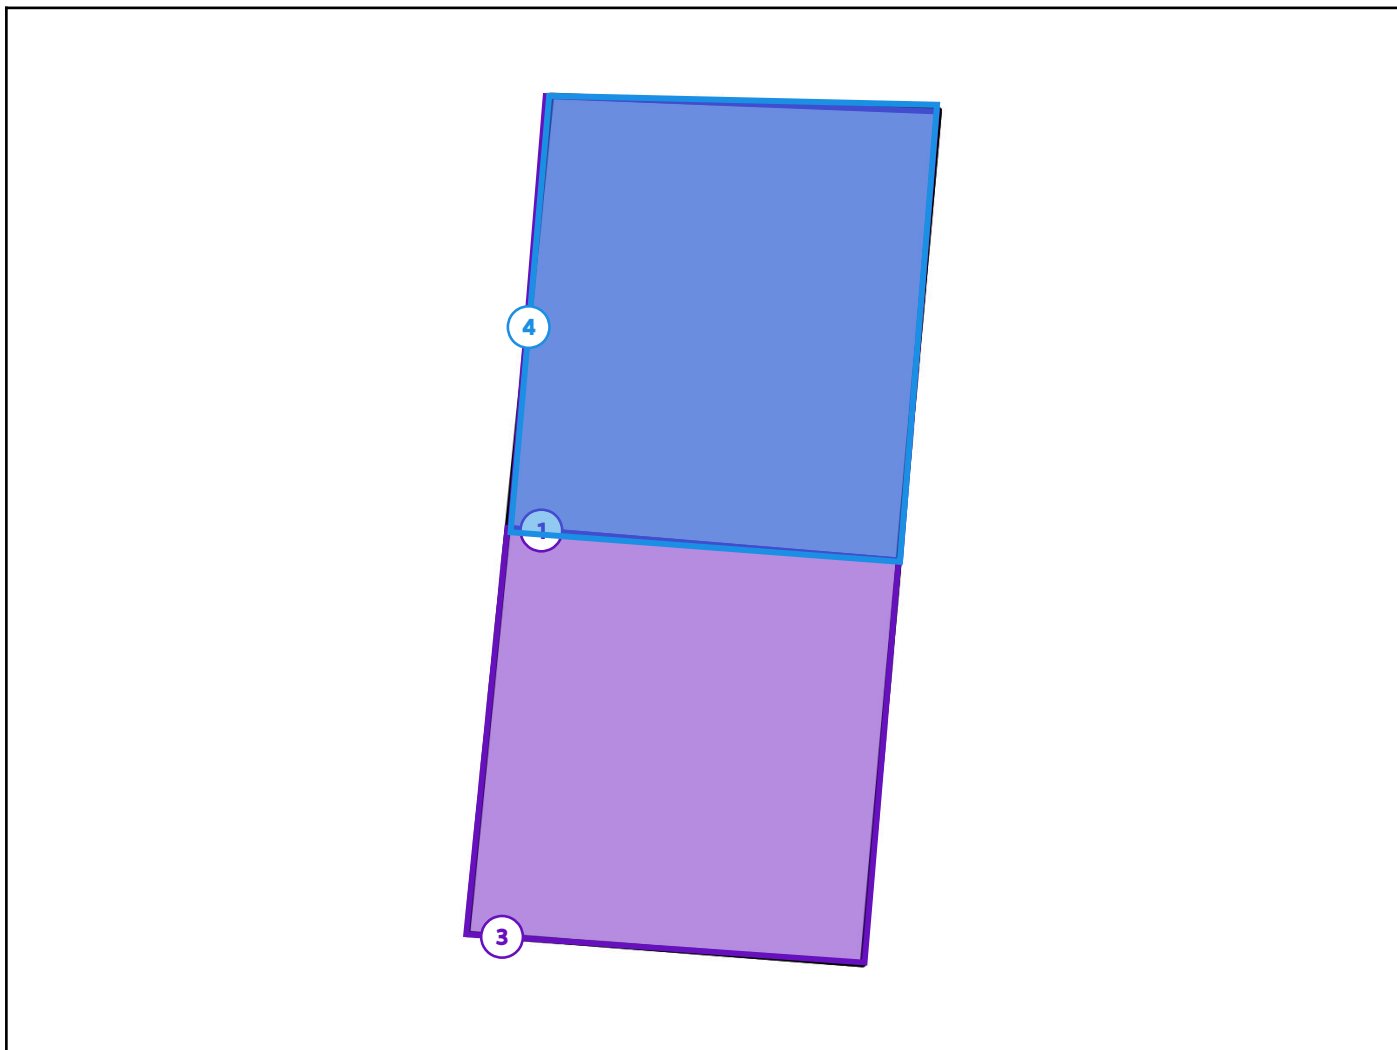
Plan 1.2: Hoofdgebouw plan

Beschrijving	Type	Actie
1. roofing op plat dak	Advies	-
3. hellend dak achteraan	Advies	-
4. pleisterwerk	Geen asbest	-

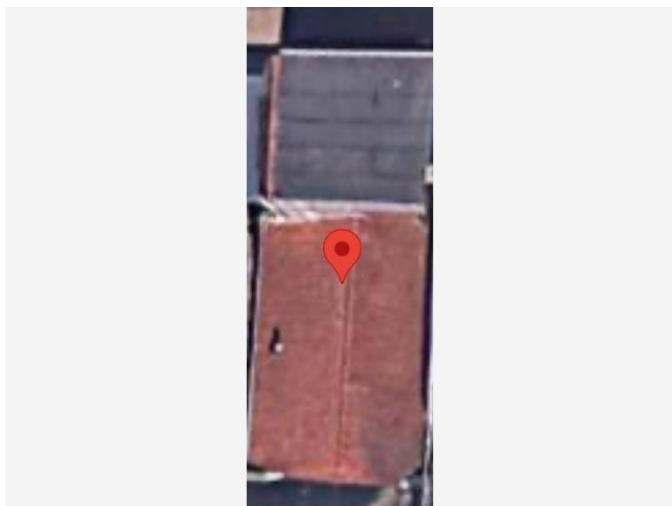
Vrije foto

Mogelijks is het plat dak afgedicht met roofing. Dat kon echter niet ter plaatse vastgesteld worden. Bij het uitvoeren van werken dient een staal onderzocht te worden om de aanwezigheid van asbest uit te sluiten.

Identificatiemethode	Redelijk vermoeden
Primaire drager	Plat dak
(Asbest)materiaal	Dak- en gevelbekleding - Roofing
Bindmiddel	Bitumen (roofing, teer, asfalt)
Gebondenheid bindmiddel	Hecht

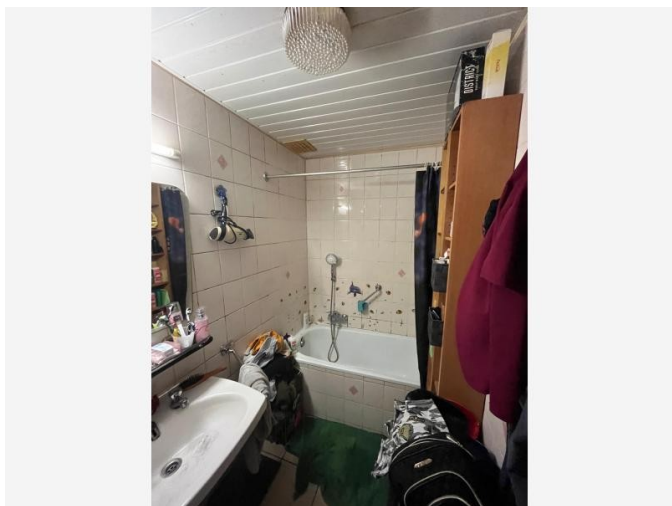
Vrije foto

De tegellijm kan asbest bevatten. Er kon echter geen staal genomen worden, de tegels zijn intact.

Identificatiemethode	Redelijk vermoeden
Primaire drager	Binnenwand
(Asbest)materiaal	In-situ afwerkingslagen - Lijm laag
Bindmiddel	Lijm
Gebondenheid bindmiddel	Hecht

Bij het uitvoeren van werken dient een staal onderzocht te worden om de aanwezigheid van asbest uit te sluiten.

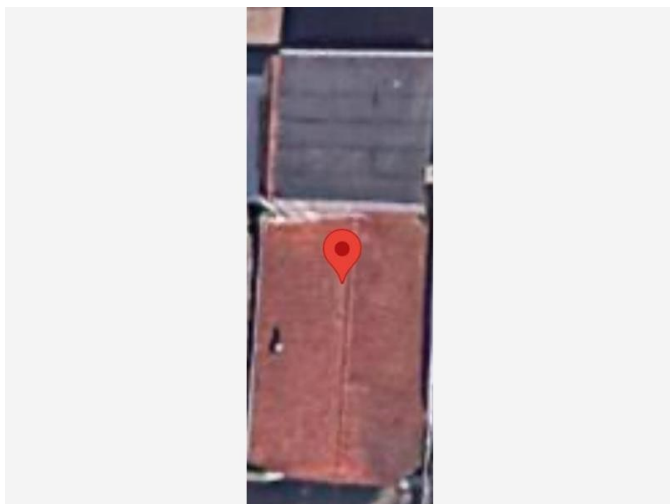
Vrije foto

Onder het hellend dak boven de achterbouw kunnen menuiserie platen gebruikt zijn. dat kon niet ter plaatse vastgesteld worden, het dak is niet bereikbaar.

Identificatiemethode	Redelijk vermoeden
Primaire drager	Schuin dak
(Asbest)materiaal	Plaat, paneel, tablet - Type Menuiserie
Bindmiddel	Cement
Gebondenheid bindmiddel	Hecht

Bij het uitvoeren van werken moet een staal onderzocht worden om de aanwezigheid van asbest uit te sluiten.

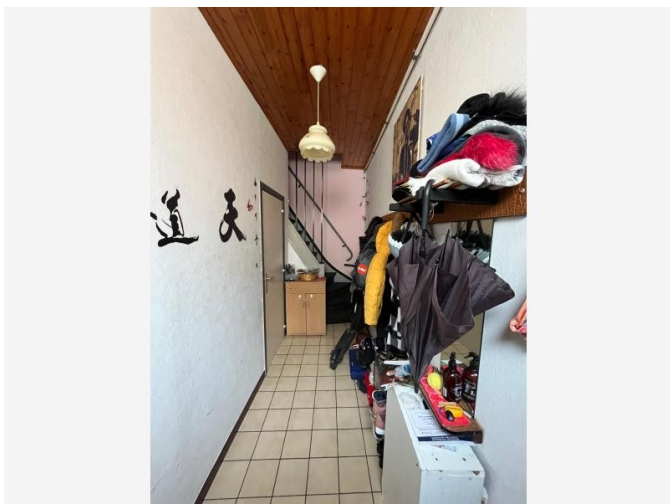
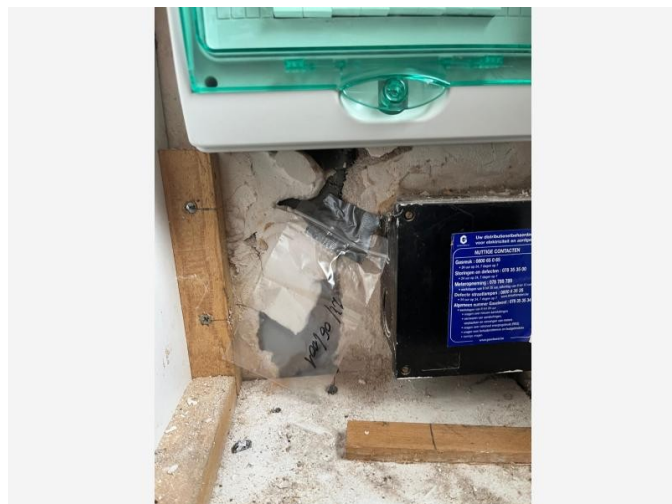
Overzichtsfoto

Geen asbest

#	Type	Referentie	Resultaat
4.1	Mengmonster	23/06/0004M1	Geen asbest

Beschrijving	pleisterwerk
Omgeving	Binnen
Primaire drager	Binnenwand

Bindmiddel van materiaal	Gips - kalk
Gebondenheid op basis van bindmiddel	Niet-hechtgebonden
Hoeveelheid (oppervlakte - dikte - aantal)	• 475,00 m ² - 1,00 cm - 1 stuk
Totaal volume	4,75 m ³
Identificatiemethode	Vaststelling met monstername
Destructieve handeling voor identificatie	Nee
