# Asbestinventarisatetest

Nieuwstraat 4, 9700 Oudenaarde

Attestnummer : **20240528-000347.000**

Uitgegeven op : **28.05.2024**

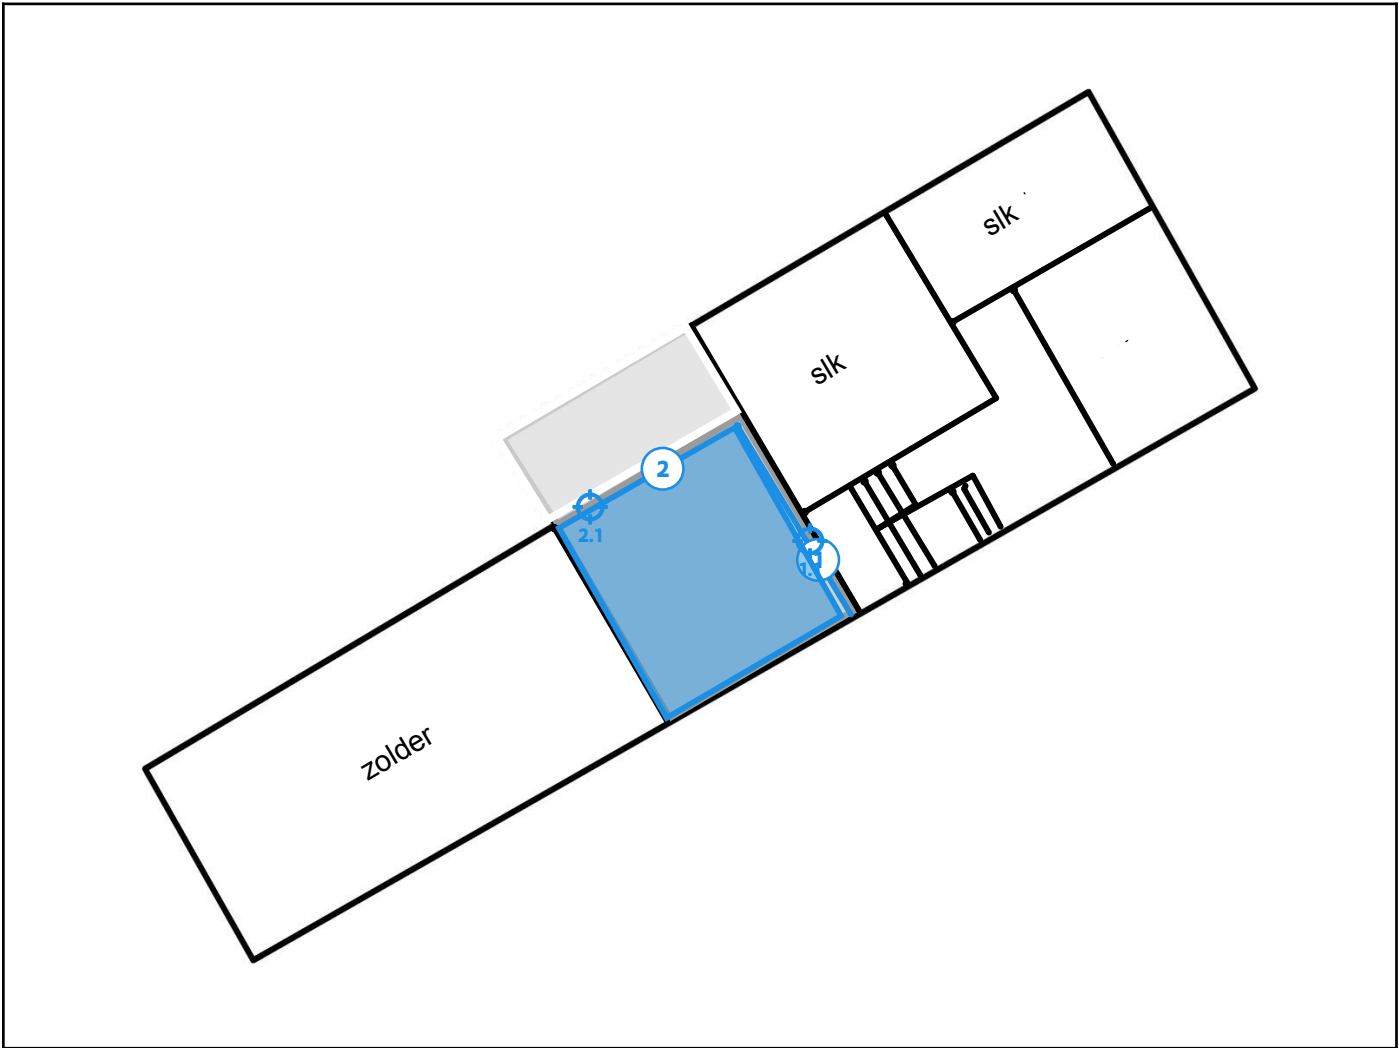
# Plan 1.2: Constructie plan

| Beschrijving | Type | Actie |
|---|---|---|
| 1. coating zink | Geen asbest | - |
| 1.1 Code: ST03 | Puntmonster | - |
| 2. roofing plat dak | Geen asbest | - |
| 2.1 Code: ST04 | Puntmonster | - |

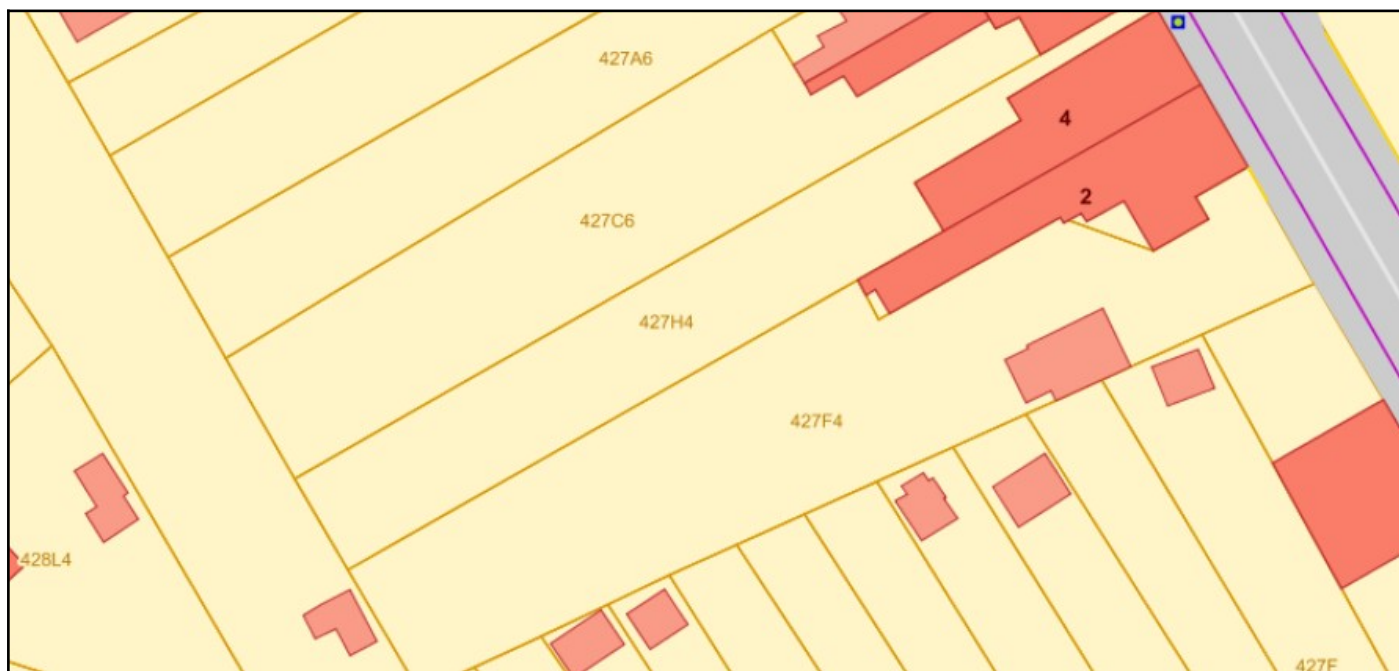
## Plan 2.1: Vaststellingen buiten de constructies

Geen asbest

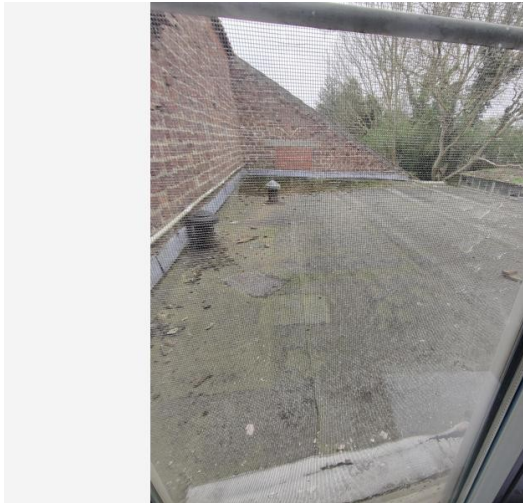
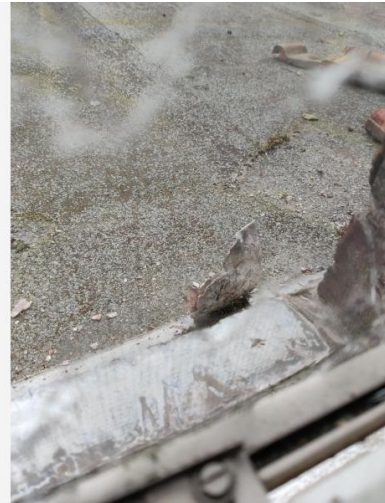
## Fiche 1: coating zink

Geen asbest

Overzichtsfoto

Detailfoto

| Beschrijving | coating zink |
| Omgeving | Buiten |
| Primaire drager | Plat dak |

| Gebondenheid op basis van bindmiddel | Hecht |
| Totaal gewicht | 1,00 kg |

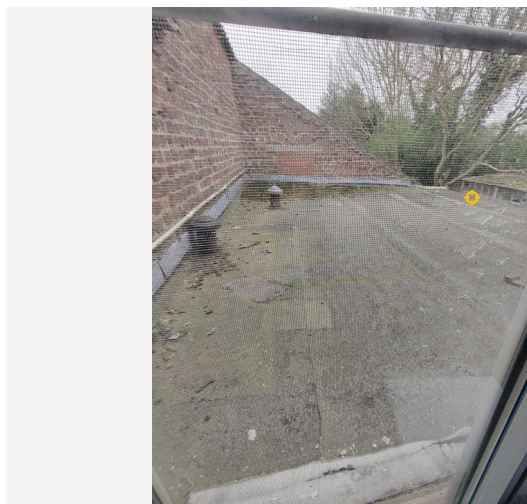
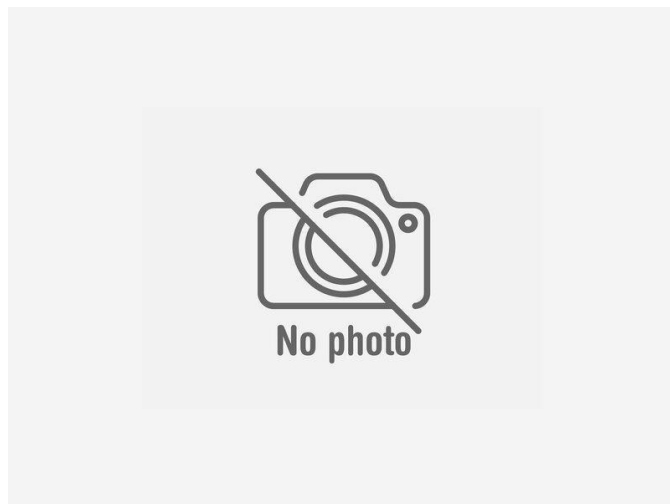
## Fiche 2: roofing plat dak

Geen asbest

Overzichtsfoto

Detailfoto

| Beschrijving | roofing plat dak |
| Omgeving | Buiten |
| Primaire drager | Plat dak |
| Bindmiddel van materiaal | Bitumen (roofing, teer, asfalt) |

| Totale oppervlakte | 9,00 m <sup>2</sup> |
