Asbestinventarisatetest

Veldstraat 45, 3140 Keerbergen

Attestnummer : 20240508-000822.000

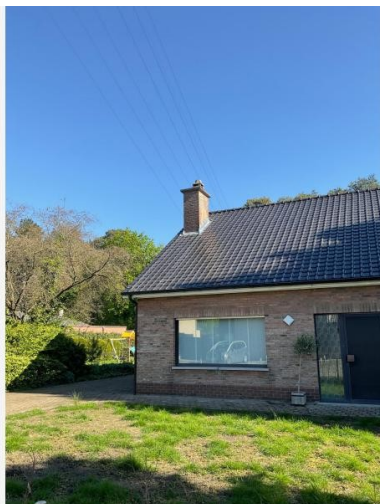
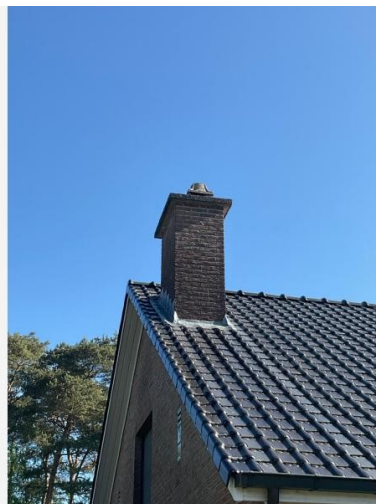
Overzichtsfoto

Detailfoto

Het asbestmateriaal valt onder de mijlpaal van 2034.

Eindbeoordeling materiaalrisico	Laag materiaalrisico en/of verlaagde kans op vezelvrijgave
---------------------------------	--

Gebondenheid	Categorie 1: hechtgebonden in oorsprong
Asbestsoort (vezeltype)	Crocidoliet aanwezig
Asbestconcentratie	Laag (< 50%)
Afschermingsgraad van het gehele materiaal	Geheel of deels vrij aan de buitenlucht
Toestand van het materiaal	Licht beschadigd, licht verweerd. Intact materiaal type Pical – asbestboard of categorie III 'gebondenheid'

Beschrijving	Schouwhoed
Omgeving	Buiten
Primaire drager	HVAC infrastructuur en uitrusting
Asbestmateriaal	Schouwhoed, ventilatiekap (anti-windval)
Bindmiddel van asbestmateriaal	Cement
Gebondenheid op basis van bindmiddel	Hecht
Hoeveelheid (gewicht - aantal)	<ul style="list-style-type: none">• 20,00 kg - 1 stuk
Totaal gewicht	20,00 kg
Eenvoudig bereikbaar	Ja
Bevestigingswijze	<ul style="list-style-type: none">• Verlijmd, ingegoten, versmeerd
Identificatiemethode	Vaststelling zonder monsternamen

[Verwijderen](#)

- Zorg voor een veilig beheer. Vermijd het beschadigen van het asbestmateriaal. Controleer de toestand jaarlijks op wijzigingen.

- Eenvoudige handelingen: mag via doe-het-zelf of door werknemer(s) met opleidingsattest eenvoudige handelingen
Wettelijk toegelaten

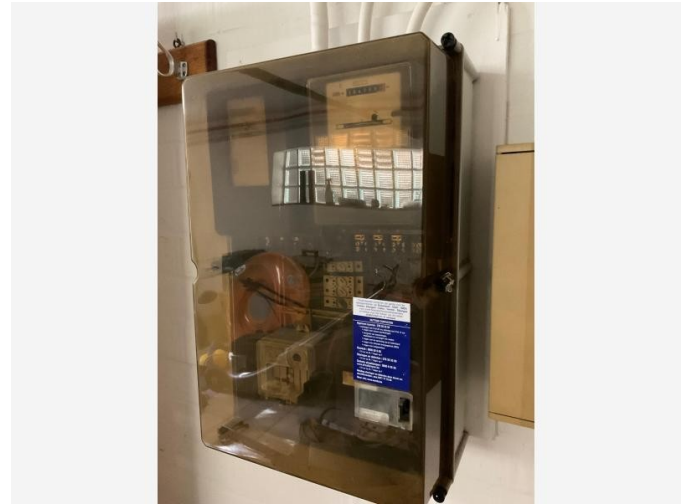
Overzichtsfoto

Detailfoto

Het asbestmateriaal valt onder de mijlpaal van 2040.

Eindbeoordeling materiaalrisico	Zeer laag materiaalrisico en/of zeer lage kans op vezelvrijgave
---------------------------------	---

Gebondenheid	Categorie 1: hechtgebonden in oorsprong
Asbestsoort (vezeltype)	Crocidoliet aanwezig
Asbestconcentratie	Laag (< 50%)
Afschermingsgraad van het gehele materiaal	Stootvaste afscherming of omkasting
Toestand van het materiaal	Onbeschadigd, niet verweerd

Beschrijving	Tellers bakeliet
Omgeving	Binnen
Primaire drager	Communicatie en elektrische infrastructuur en uitrusting
Asbestmateriaal	Plaat, paneel, tablet - Type Bakeliet
Bindmiddel van asbestmateriaal	Kunststof of -hars
Gebondenheid op basis van bindmiddel	Hecht
Hoeveelheid (oppervlakte - dikte - aantal)	• 0,02 m ² - 5,00 cm - 1 stuk
Totaal volume	0,001 m ³
Eenvoudig bereikbaar	Ja
Bevestigingswijze	• Geschroefd
Identificatiemethode	Vaststelling zonder monsternamen

Zorgvuldig beheren

- Zorg voor een veilig beheer. Vermijd het beschadigen van het asbestmateriaal. Controleer de toestand jaarlijks op wijzigingen.

- Eenvoudige handelingen: mag via doe-het-zelf of door werknemer(s) met opleidingsattest eenvoudige handelingen
Zal verwijderd en vervangen worden door netbeheerder.

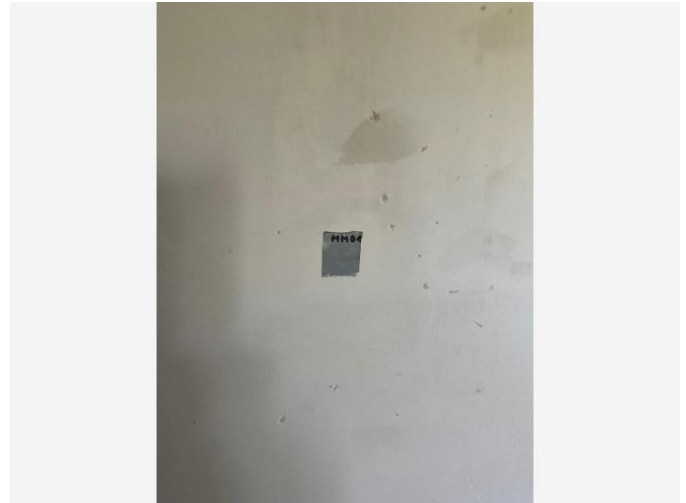
Fiche 3: Pleisterwerk muren

Overzichtsfoto

Detailfoto

Geen asbest

#	Type	Referentie	Resultaat
3.1	Mengmonster	01	Geen asbest

Beschrijving	Pleisterwerk muren
Omgeving	Binnen
Primaire drager	Binnenwand

Bindmiddel van materiaal	Gips - kalk
Gebondenheid op basis van bindmiddel	Niet-hechtgebonden
Hoeveelheid (oppervlakte - dikte - aantal)	• 200,00 m ² - 0,50 cm - 1 stuk
Totaal volume	1,00 m ³
Identificatiemethode	Vaststelling met monstername
Destructieve handeling voor identificatie	Nee

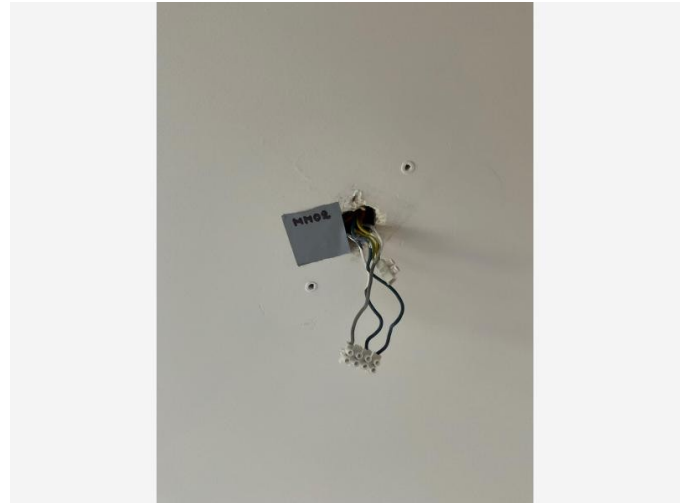
Fiche 4: Pleisterwerk plafond

Overzichtsfoto

Detailfoto

Geen asbest

#	Type	Referentie	Resultaat
4.1	Mengmonster	02	Geen asbest

Beschrijving	Pleisterwerk plafond
Omgeving	Binnen
Primaire drager	Plafond

Bindmiddel van materiaal	Gips - kalk
Gebondenheid op basis van bindmiddel	Niet-hechtgebonden
Hoeveelheid (oppervlakte - dikte - aantal)	• 200,00 m ² - 0,50 cm - 1 stuk
Totaal volume	1,00 m ³
Identificatiemethode	Vaststelling met monstername
Destructieve handeling voor identificatie	Nee
