# Asbestinventarisatetest

Helenalei 24A/064, 2018 Antwerpen

Attestnummer : 20230425-000326.000

# Zone 1: Hoofdgebouw

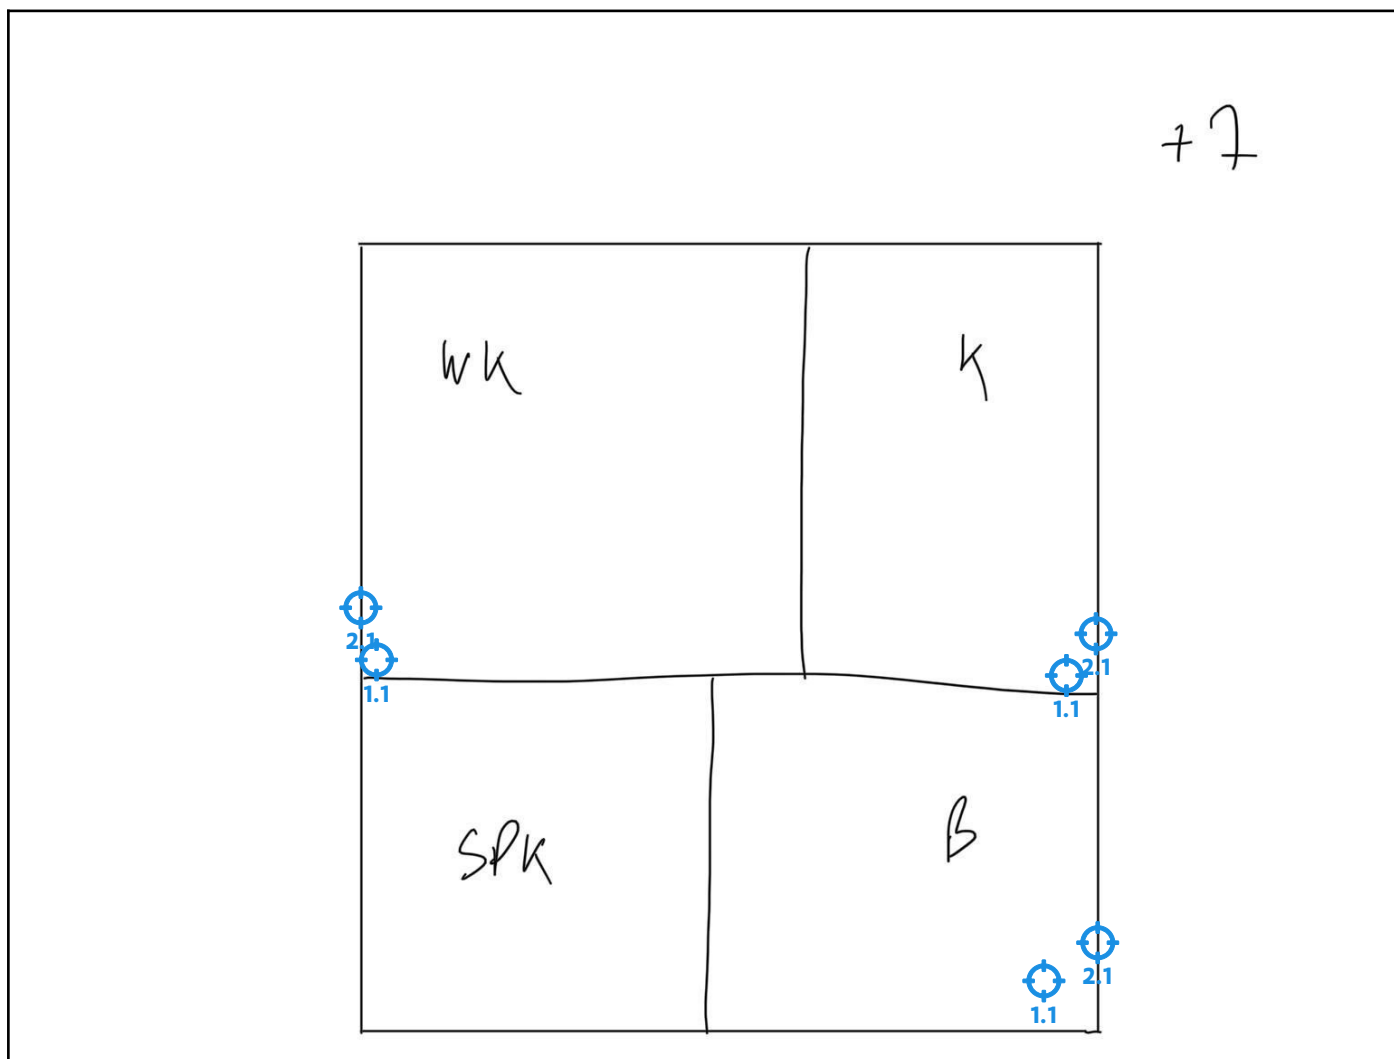
## Plan 1.1: download

Beschrijving	Type	Actie
1. Plafond	Geen asbest	-
1.1 Code: 2	Mengmonster	-
2. Pleisterwerken	Geen asbest	-
2.1 Code: 1	Mengmonster	-

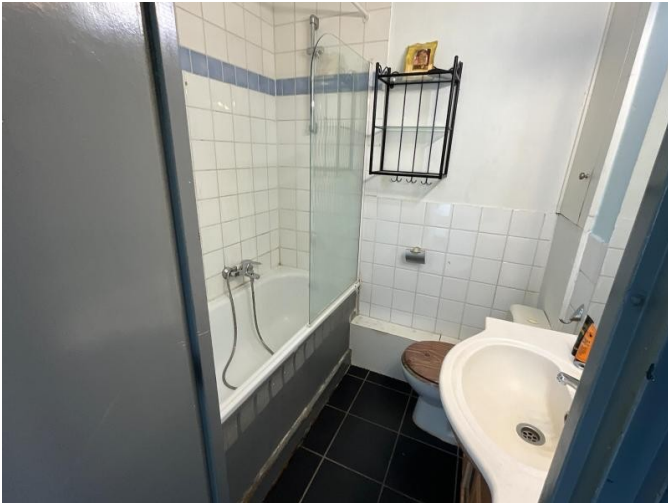
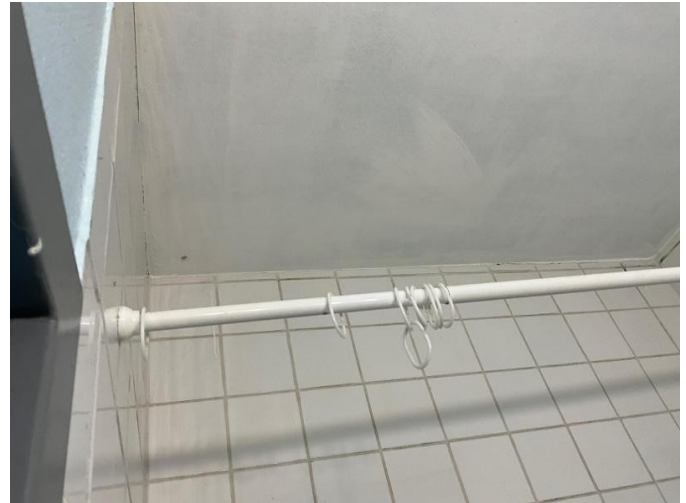
# Fiche 1: Plafond

Geen asbest

#	Type	Referentie	Resultaat
1.1	Mengmonster	2	Geen asbest

Beschrijving	Plafond
Omgeving	Binnen
Primaire drager	Plafond
Bindmiddel van materiaal	Gips - kalk

<b>Gebondenheid op basis van bindmiddel</b>	Niet-hechtgebonden
<b>Hoeveelheid (oppervlakte - dikte - aantal)</b>	• 37,00 m <sup>2</sup> - 1,00 cm - 1 stuk
<b>Totaal volume</b>	0,37 m <sup>3</sup>
<b>Identificatiemethode</b>	Vaststelling met monstername
<b>Destructieve handeling voor identificatie</b>	Nee
<b>Opmerking</b>	Hoeveelheid is indicatief.

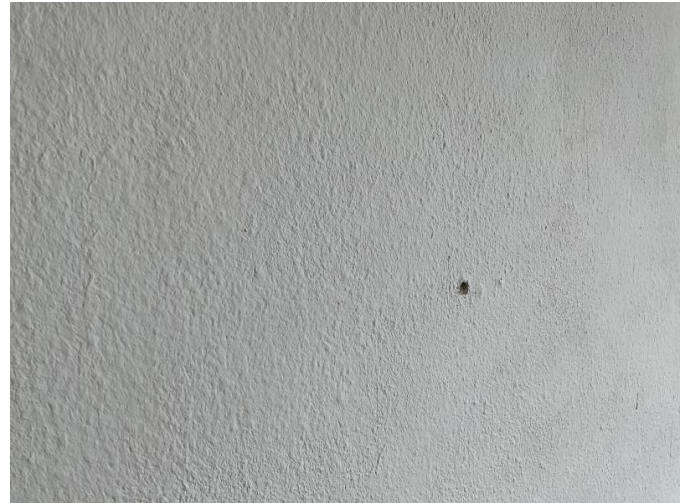
## Fiche 2: Pleisterwerken

Geen asbest

#	Type	Referentie	Resultaat
2.1	Mengmonster	1	Geen asbest

Beschrijving	Pleisterwerken
Omgeving	Binnen
Primaire drager	Binnenwand
Bindmiddel van materiaal	Gips - kalk

<b>Gebondenheid op basis van bindmiddel</b>	Niet-hechtgebonden
<b>Hoeveelheid (oppervlakte - dikte - aantal)</b>	• 81,00 m <sup>2</sup> - 1,00 cm - 1 stuk
<b>Totaal volume</b>	0,81 m <sup>3</sup>
<b>Identificatiemethode</b>	Vaststelling met monstername
<b>Destructieve handeling voor identificatie</b>	Nee
<b>Opmerking</b>	Hoeveelheid is indicatief.
