Asbestinventarisatetest

Stapelstraat 56, 3800 Sint-Truiden

Attestnummer : 20230601-000132.000

Uitgegeven op : 01.06.2023

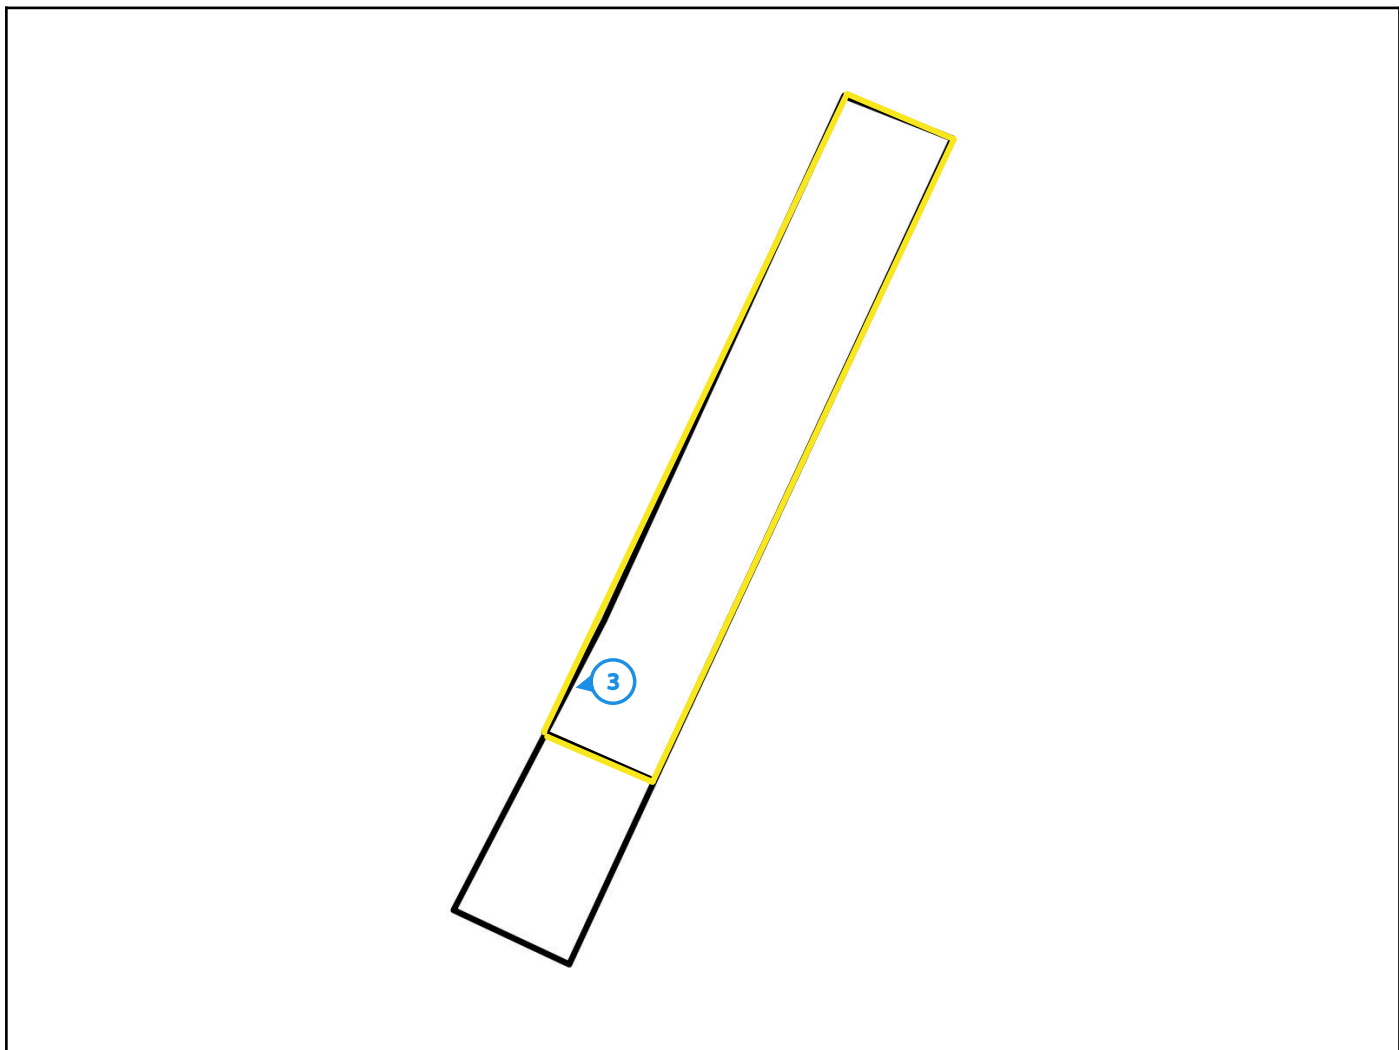
Plan 1.4: inkom appartement en eerste verdieping winkel

| Beschrijving | Type | Actie |
|---|---|---|
| 3. Plaat vals plafond | Geen asbest | - |

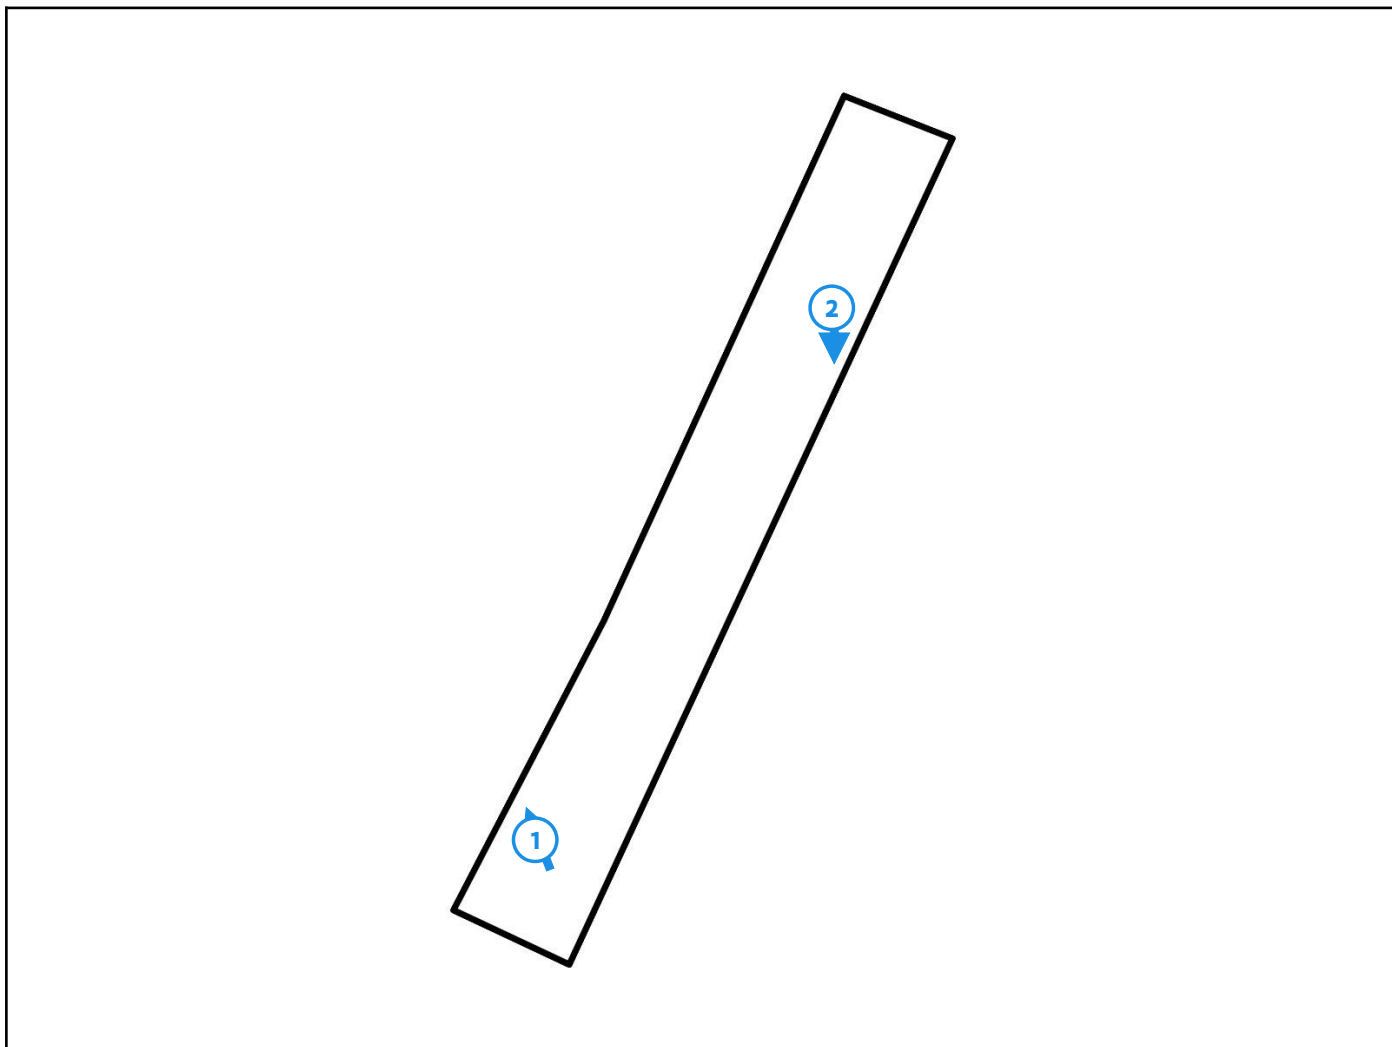
Plan 1.5: handelsruimte

| Beschrijving | Type | Actie |
|---|---|---|
| 1. Vinyl handelsruimte | Geen asbest | - |
| 2. Muurpleister | Geen asbest | - |

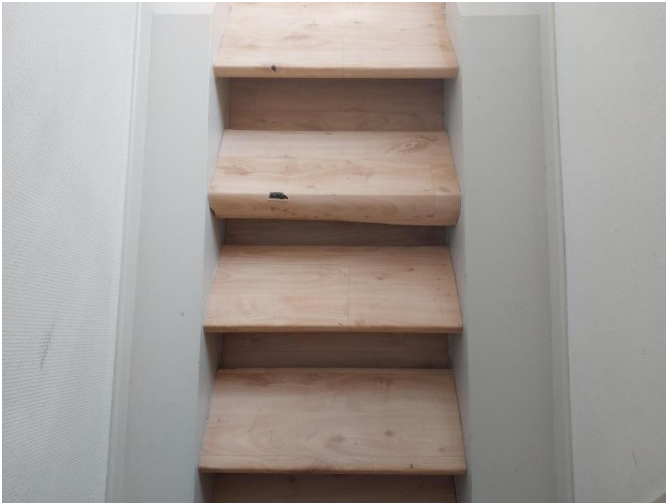
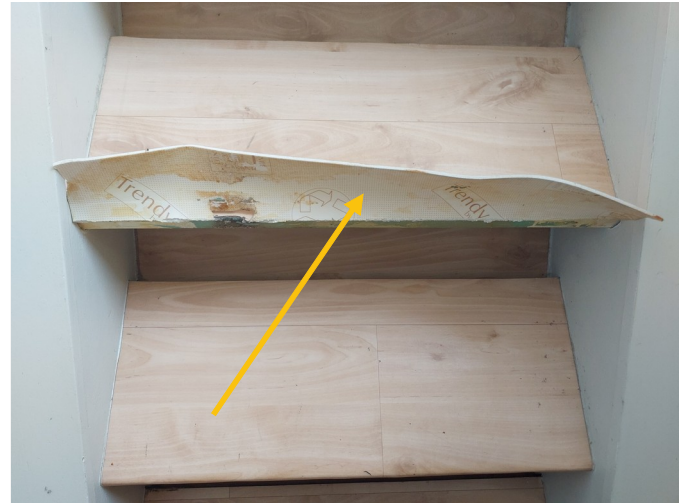
Fiche 1: Vinyl handelsruimte

Geen asbest

Overzichtsfoto

Detailfoto

| Beschrijving | Vinyl handelsruimte |
| Primaire drager | Vloer |
| Bindmiddel van materiaal | Lijm |
| Gebondenheid op basis van bindmiddel | Hecht |

| Identificatiemethode | Vaststelling zonder monstername |

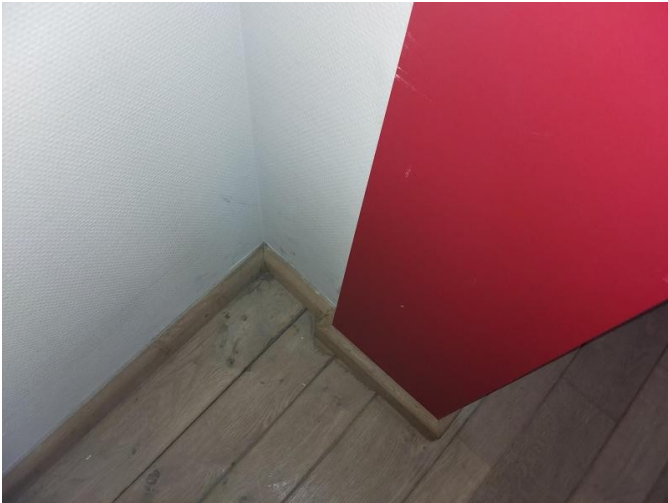
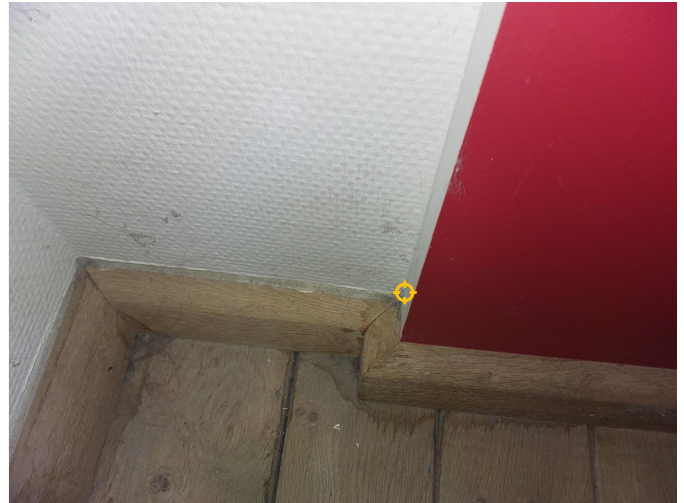
Fiche 2: Muurpleister

Geen asbest

Overzichtsfoto

Detailfoto

| # | Type | Referentie | Resultaat |
|---|---|---|---|
| 2.1 | Mengmonster | 1-muur | Geen asbest |

| Beschrijving | Muurpleister |
| Primaire drager | Binnenwand |
| Bindmiddel van materiaal | Gips - kalk |

| Gebondenheid op basis van bindmiddel | Niet-hechtgebonden |

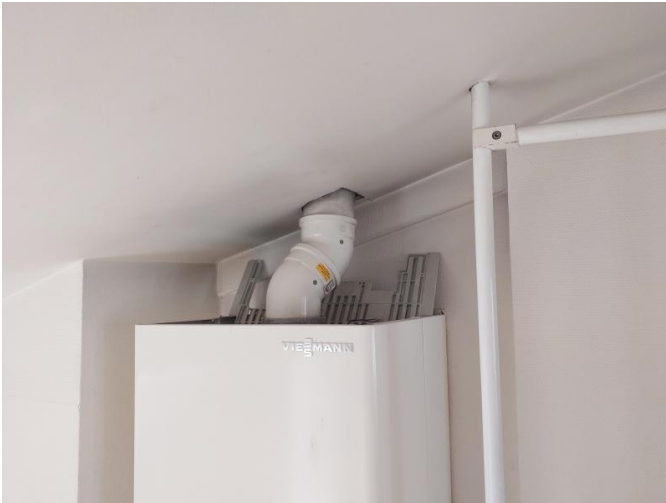
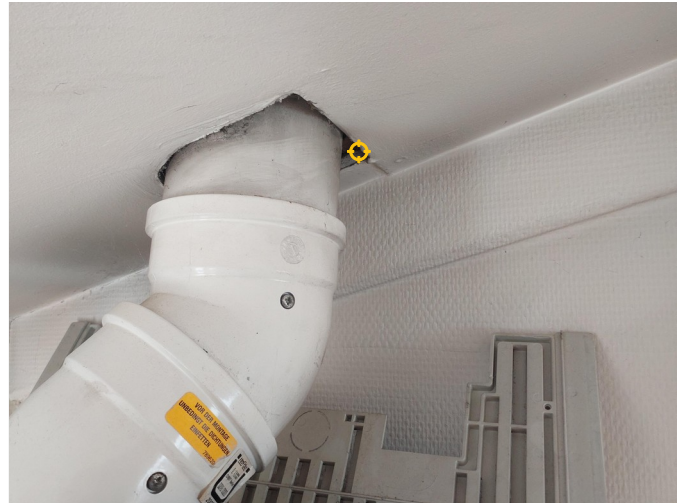
Fiche 3: Plaat vals plafond

Geen asbest

Overzichtsfoto

Detailfoto

| # | Type | Referentie | Resultaat |
|---|---|---|---|
| 3.1 | Mengmonster | 2-plafond | Geen asbest |

| Beschrijving | Plaat vals plafond |
| Primaire drager | Plafond |
| Bindmiddel van materiaal | Cement |

| Gebondenheid op basis van bindmiddel | Hecht |
