# Asbestinventarisatetest

Broeck 5, 1547 Bever

Attestnummer : 20240219-000427.000

Uitgegeven op : 19.02.2024

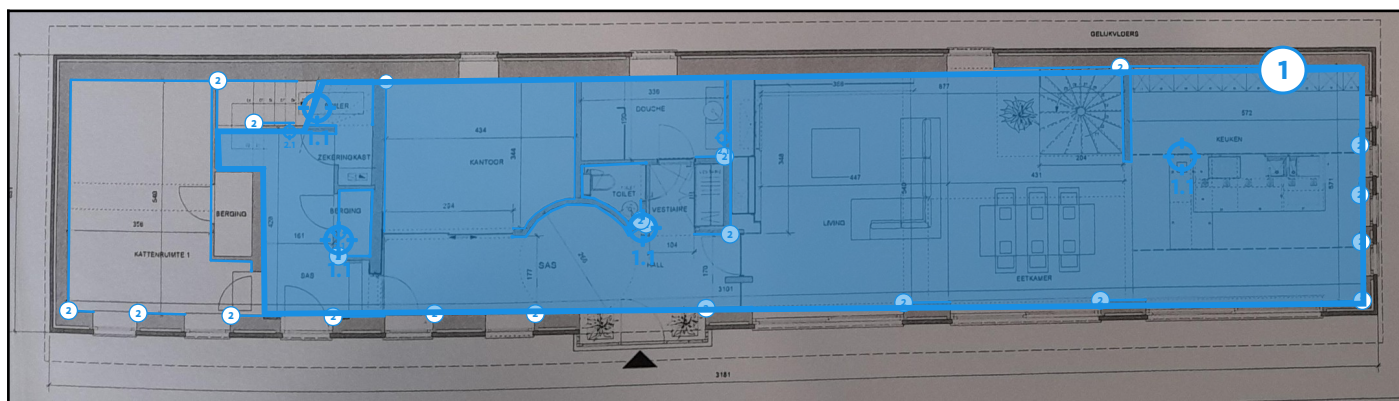
# Plan 1.1: Gelijkvloers

| Beschrijving | Type | Actie |
|---|---|---|
| 1. Pleisterwerk plafond | Geen asbest | - |
| 2. Pleisterwerk wanden | Geen asbest | - |
