## VERSLAG VAN ONDERZOEK: HUISHOUELIJKE ELEKTRISCHE INSTALLATIE

45.575

Breughelpark 13/29, 1731 Zellik. 1731 Zellik  
België

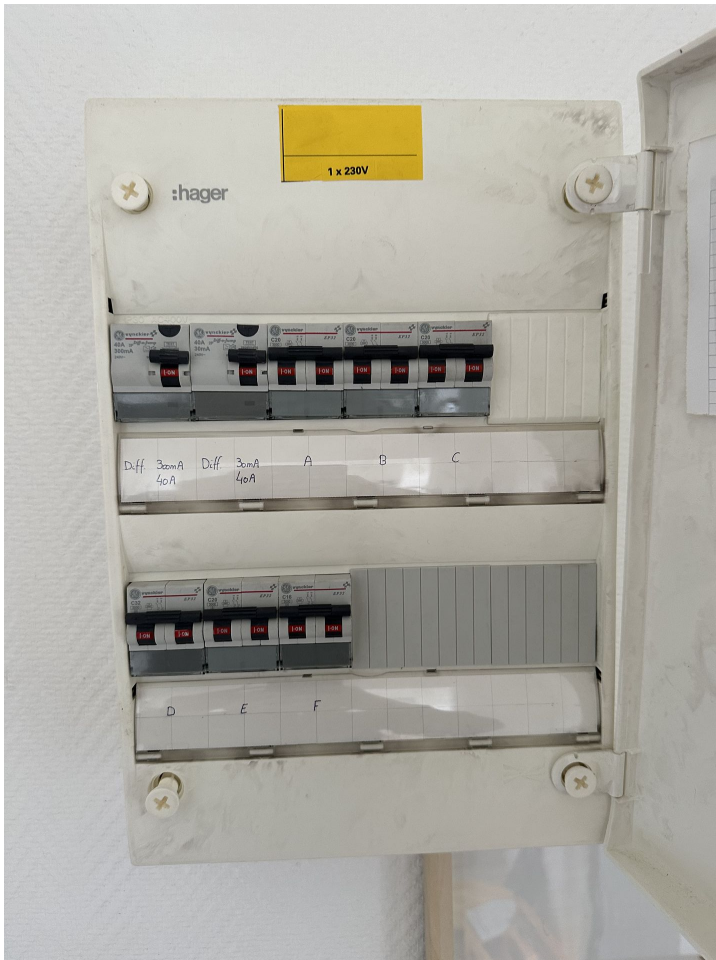
Verdeelbord 1

Schema's	Equipotentiale verbindingen
NOK	NOK
Beschrijving van de installatie	Jai pas su décoller le Tableau du mur car coller avec du silicone
Aantal verdeelborden	1
Hoofd differentieelschakelaar	300mA - 40A - type A
DK Test van DSR	NOK
$\Delta I_n$	NOK
Controle van de staat	NOK
Opgesteld materieel	NOK
Beschermingsinrichtingen tegen directe aanraking	NOK
Beschermingsinrichtingen tegen indirecte aanraking	NOK
Beschermingsinrichtingen tegen overstroom	NOK
Type aardelektrode	Baar
Weerstand aardelektrode ( $\Omega$ )	0
Isolatiemeting ( $M\Omega$ )	0

Bewoordingen	Paragraaf
De isolatieweerstand van deze kring is onvoldoende en dient op een waarde gebracht te worden die hoger is dan 500.000 Ohm.	B1: 6.4.5.1.; B3: 6.4.5.2.
Een aarding verwezenlijken overeenkomstig de voorschriften.	B1: 4.2.3; 5.4.2.; 5.4.3.
Een demonteerbaar aansluitstuk (aardingsonderbreker) moet steeds gemakkelijk toegankelijk zijn.	B1: 5.1.5.; 4.2.3.3.; 5.4.2.1.; L3: 5.1.5.
Eendraadsschema('s) van de installatie is (zijn) te voorzien.	B1: 3.1.2.; 9.1.1; 9.1.2; B3: 3.1.2.
Situatieschema('s) van de installatie is (zijn) te voorzien.	B1: 9.1.2.
De nominale spanning dient duidelijk vermeld te worden op een oordeelkundig gekozen plaats.	
Pictogram "levensgevaar" dient op degelijke wijze aangebracht te worden.	
De toegankelijkheid van het schakelbord is te verbeteren.	B1: 5.3.5.1.; B3: 5.3.5.1.
