# Asbestinventarisatetest

Breughelpark 13/29, 1731 Asse

Attestnummer : 20240523-000572.000

Uitgegeven op : 23.05.2024

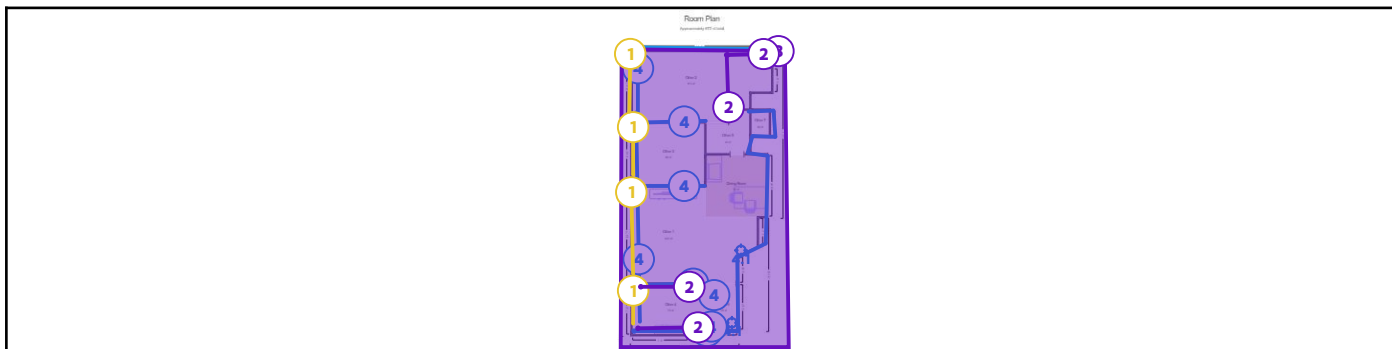
# Plan 1.1: Plan appartement

Beschrijving	Type	Actie
1. Platen onder ramen	Asbestmateriaal	Zorgvuldig beheren
2. Tegellijn badkamer en keuken	Advies	-
3. Plafond	Advies	-
4. Pleisterwerk muur	Geen asbest	-
4.1 Code: 001	Mengmonster	-

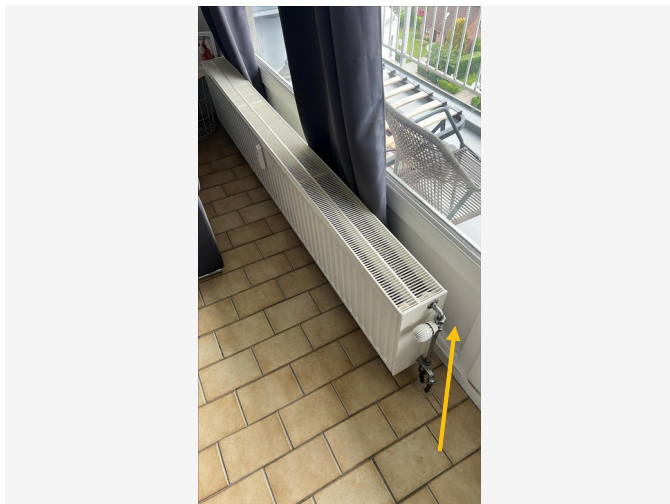
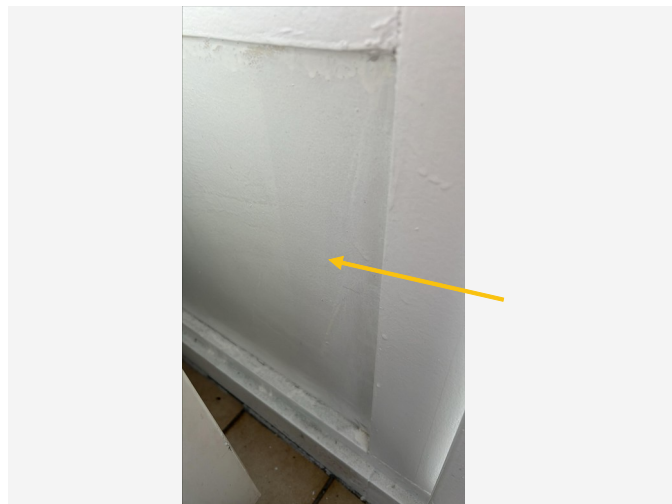
Overzichtsfoto

Detailfoto

Eindbeoordeling materiaalrisico	Laag materiaalrisico en/of verlaagde kans op vezelvrijgave
---------------------------------	--

Gebondenheid	Categorie 1: hechtgebonden in oorsprong
Asbestsoort (vezeltype)	Crocidoliet aanwezig
Asbestconcentratie	Laag (< 50%)
Afschermingsgraad van het gehele materiaal	Geheel of deels (ook) vrij aan binnenluchtstromen
Toestand van het materiaal	Onbeschadigd, niet verweerd

Beschrijving	Platen onder ramen
Omgeving	Binnen
Primaire drager	Wandopening verticaal (raam, deur, ...)
Asbestmateriaal	Plaat, paneel, tablet - Geëmailleerd, type Glasal
Bindmiddel van asbestmateriaal	Cement
Gebondenheid op basis van bindmiddel	Hecht
Hoeveelheid (oppervlakte - dikte - aantal)	• 3,00 m <sup>2</sup> - 0,20 cm - 4 stuks
Totaal volume	0,024 m <sup>3</sup>
Eenvoudig bereikbaar	Ja
Bevestigingswijze	<ul style="list-style-type: none"><li>Geklemd</li><li>Verlijmd, ingegoten, versmeerd</li></ul>

Het asbestmateriaal valt onder de mijlpaal van 2040.

Zorgvuldig beheren

- Zorg voor een veilig beheer. Vermijd het beschadigen van het asbestmateriaal. Controleer de toestand jaarlijks op wijzigingen.

- Eenvoudige handelingen: mag via doe-het-zelf of door werknemer(s) met opleidingsattest eenvoudige handelingen  
Deze hechtgebonden toepassing kan verwijderd worden dmv Verwijderingvoorschriften volgens Codex over het welzijn op het werk Art. VI.3-54
- Eenvoudige handelingen: enkel door erkend asbestverwijderaar  
Deze hechtgebonden toepassing kan verwijderd worden dmv Verwijderingvoorschriften volgens Codex over het welzijn op het werk Art. VI.3-54

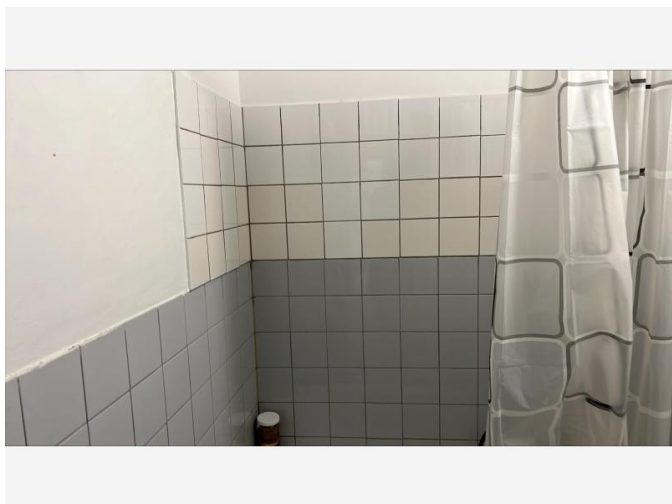
Vrije foto

Mogelijks asbesthoudende lijm gebruikt voor het lijmen van de tegels.

Bij werken/renovatie lijm achter tegels bemonsteren!

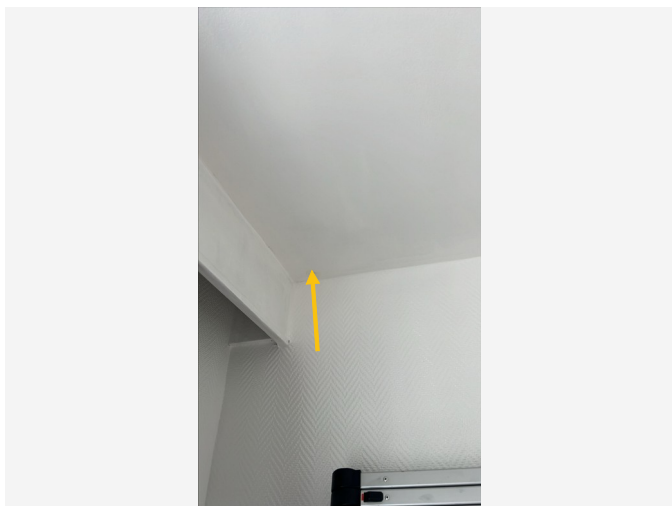
Vrije foto

geen pleisterwerk aanwezig op plafond. Overal geschilderde beton

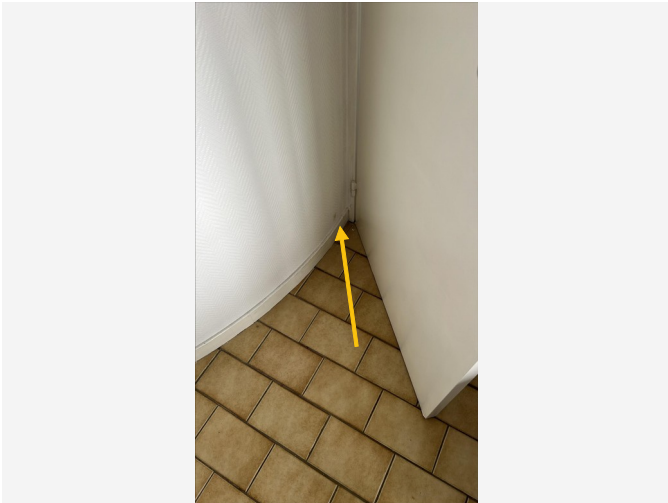
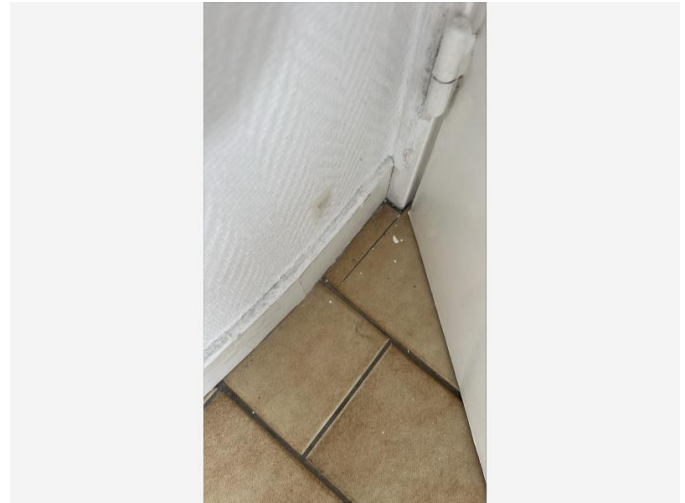
## Fiche 4: Pleisterwerk muur

Geen asbest

#	Type	Referentie	Resultaat
4.1	Mengmonster	001	Geen asbest

Beschrijving	Pleisterwerk muur
Omgeving	Binnen
Primaire drager	Binnenwand
Bindmiddel van materiaal	Gips - kalk
