Asbestinventarisatetest

Korte Massemsesteenweg 60/1, 9230 Wetteren

Attestnummer : 20221129-000143.000

Uitgegeven op : 29.11.2022

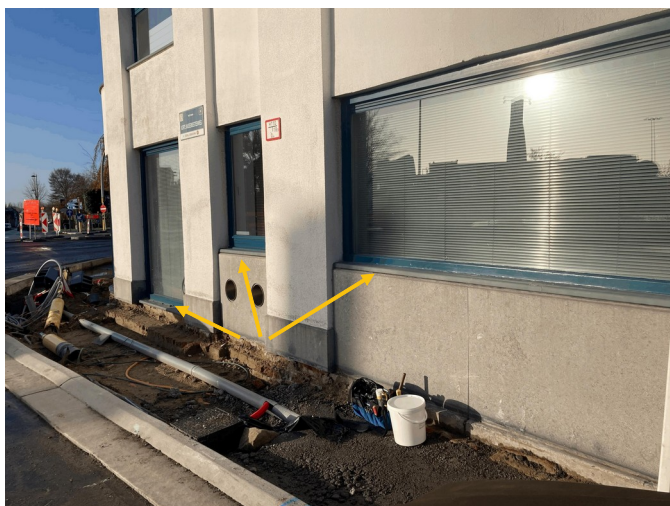
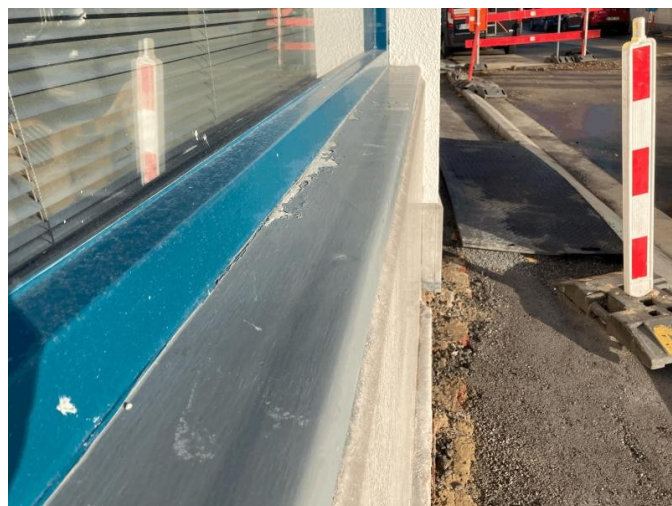
Overzichtsfoto

Detailfoto

Het asbestmateriaal valt onder de mijlpaal van 2040.

Eindbeoordeling materiaalrisico	Laag materiaalrisico en/of verlaagde kans op vezelvrijgave
---------------------------------	--

Gebondenheid	Categorie 1: hechtgebonden in oorsprong
Asbestsoort (vezeltype)	Alleen chrysotiel
Asbestconcentratie	Laag (< 50%)
Afschermingsgraad van het gehele materiaal	Geheel of deels vrij van de buitenlucht
Toestand van het materiaal	Licht beschadigd, licht verweerd. Intact materiaal type Pical – asbestboard of categorie III 'gebondenheid'

Beschrijving	Venstertabletten gelijkvloers
Omgeving	Buiten
Primaire drager	Wandopening verticaal (raam, deur, ...)
Asbestmateriaal	Plaat, paneel, tablet - Hol
Bindmiddel van asbestmateriaal	Cement
Gebondenheid op basis van bindmiddel	Hecht
Hoeveelheid (oppervlakte - dikte - aantal)	• 1,50 m ² - 5,00 cm - 1 stuk
Totaal volume	0,075 m ³
Eenvoudig bereikbaar	Nee • Verwijdering tast de bouwkundige integriteit aan.
Bevestigingswijze	• Geklemd

- Zorg voor een veilig beheer. Vermijd het beschadigen van het asbestmateriaal. Controleer de toestand jaarlijks op wijzigingen.

- Eenvoudige handelingen: mag via doe-het-zelf of door werknemer(s) met opleidingsattest eenvoudige handelingen
De toepassingen niet breken bij eventuele verwijdering .

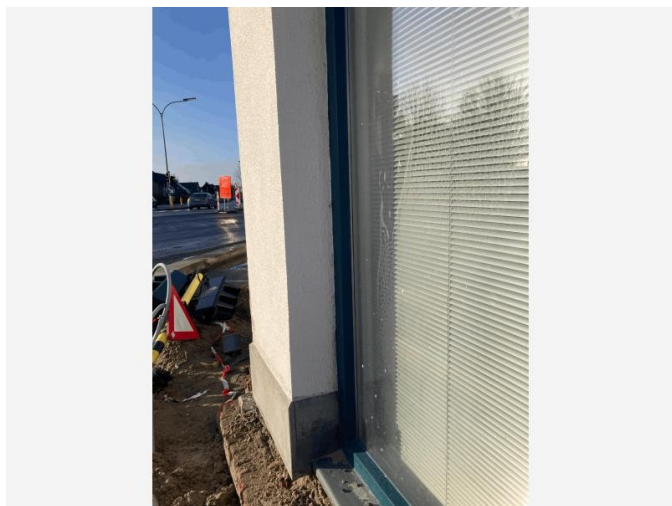
Overzichtsfoto

Detailfoto

Geen asbest

#	Type	Referentie	Resultaat
3.1	Puntmonster	Staal 1	Geen asbest

Beschrijving	Mastiek tussen ramen en gevel gelijkvloers
Omgeving	Buiten
Primaire drager	Wandopening verticaal (raam, deur, ...)
Bindmiddel van materiaal	Kitten, mastiek, pasta
