Asbestinventarisatetest

Kloosterstraat 7, 9420 Erpe-Mere

Attestnummer : 20221129-000075.000

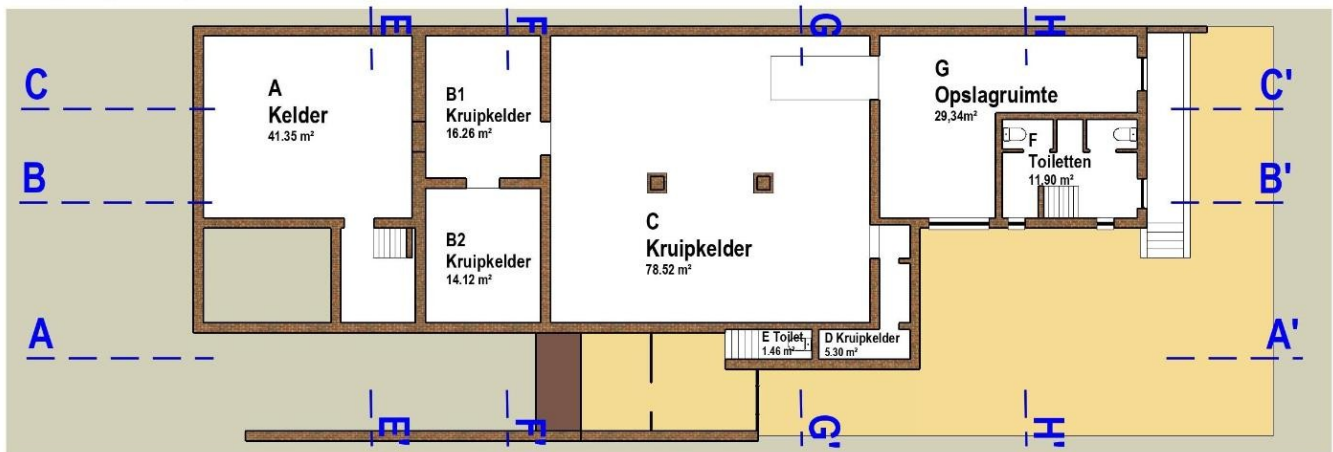
Plan 1.1: Grondplannen_page-0001

Funcies ruimtes ONDERGRONDSE EN HALF-ONDERGRONDSE VERDIEPING

Ondergrondse en half-ondergrondse verdieping

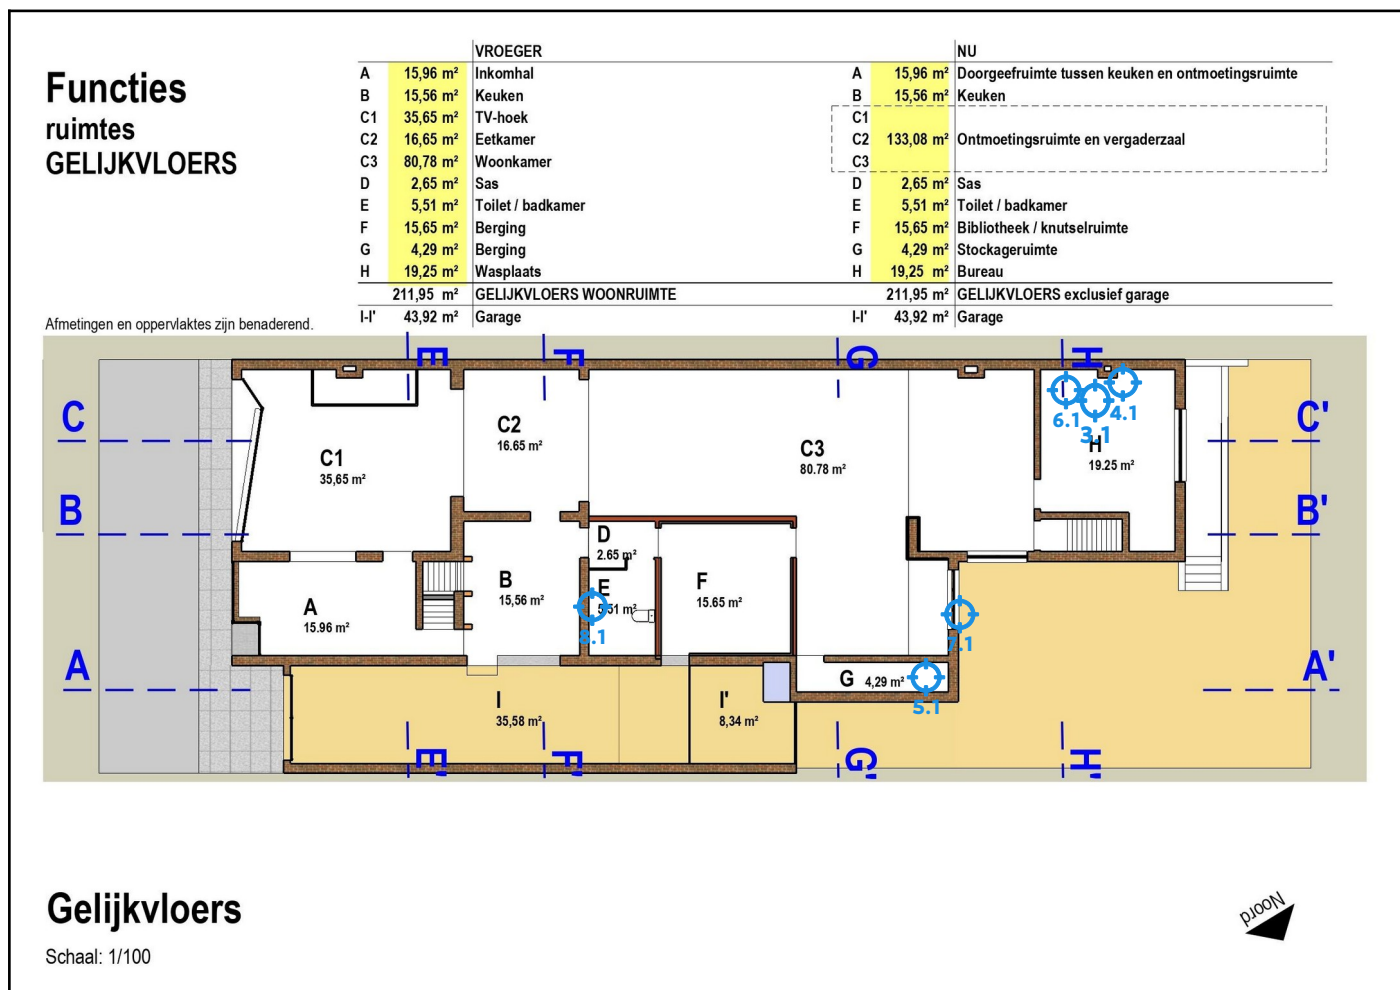
Plan 1.2: Grondplannen_page-0002

Beschrijving	Type	Actie
3. Pleister plafonds	Geen asbest	-
3.1 Code: MM04	Mengmonster	-
4. Pleister wanden	Geen asbest	-
4.1 Code: MM03	Mengmonster	-
5. Vloerbekleding VO	Geen asbest	-
5.1 Code: MM02	Puntmonster	-
6. Koord kachel in keuken	Geen asbest	-

6.1 Code: MM01	Puntmonster	-
7. Mastiek ramen	Geen asbest	-
7.1 Code: MM06	Puntmonster	-
8. Faience badkamer	Geen asbest	-
8.1 Code: MM05	Puntmonster	-

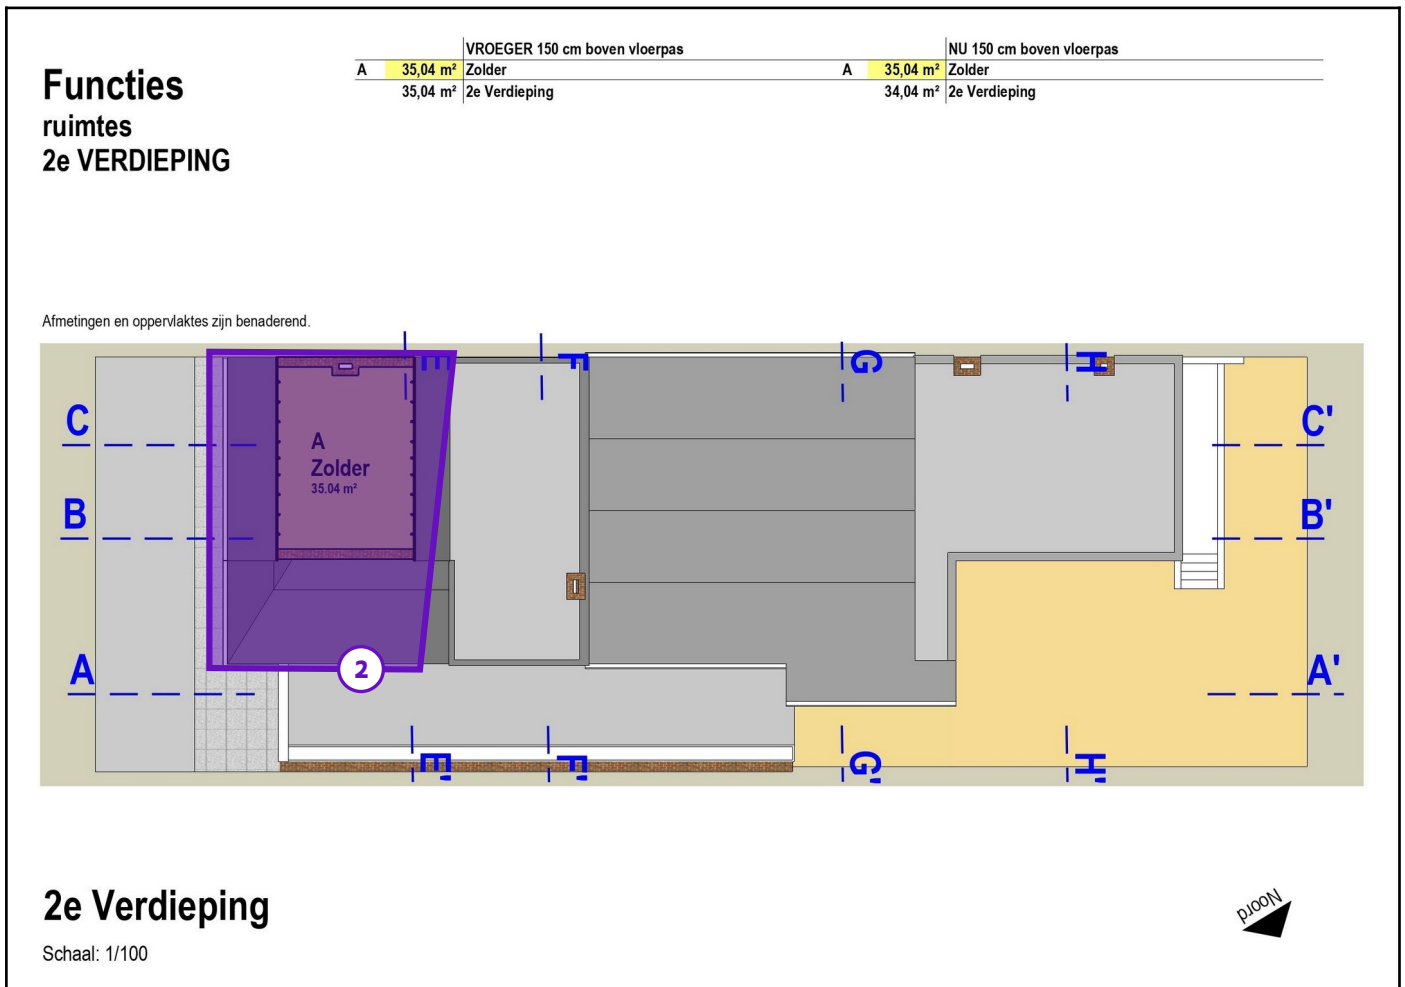
Plan 1.3: Grondplannen_page-0004

Beschrijving	Type	Actie
2. Platte daken	Advies	-

De platte daken werden gerenoveerd in 2001 en 2012.

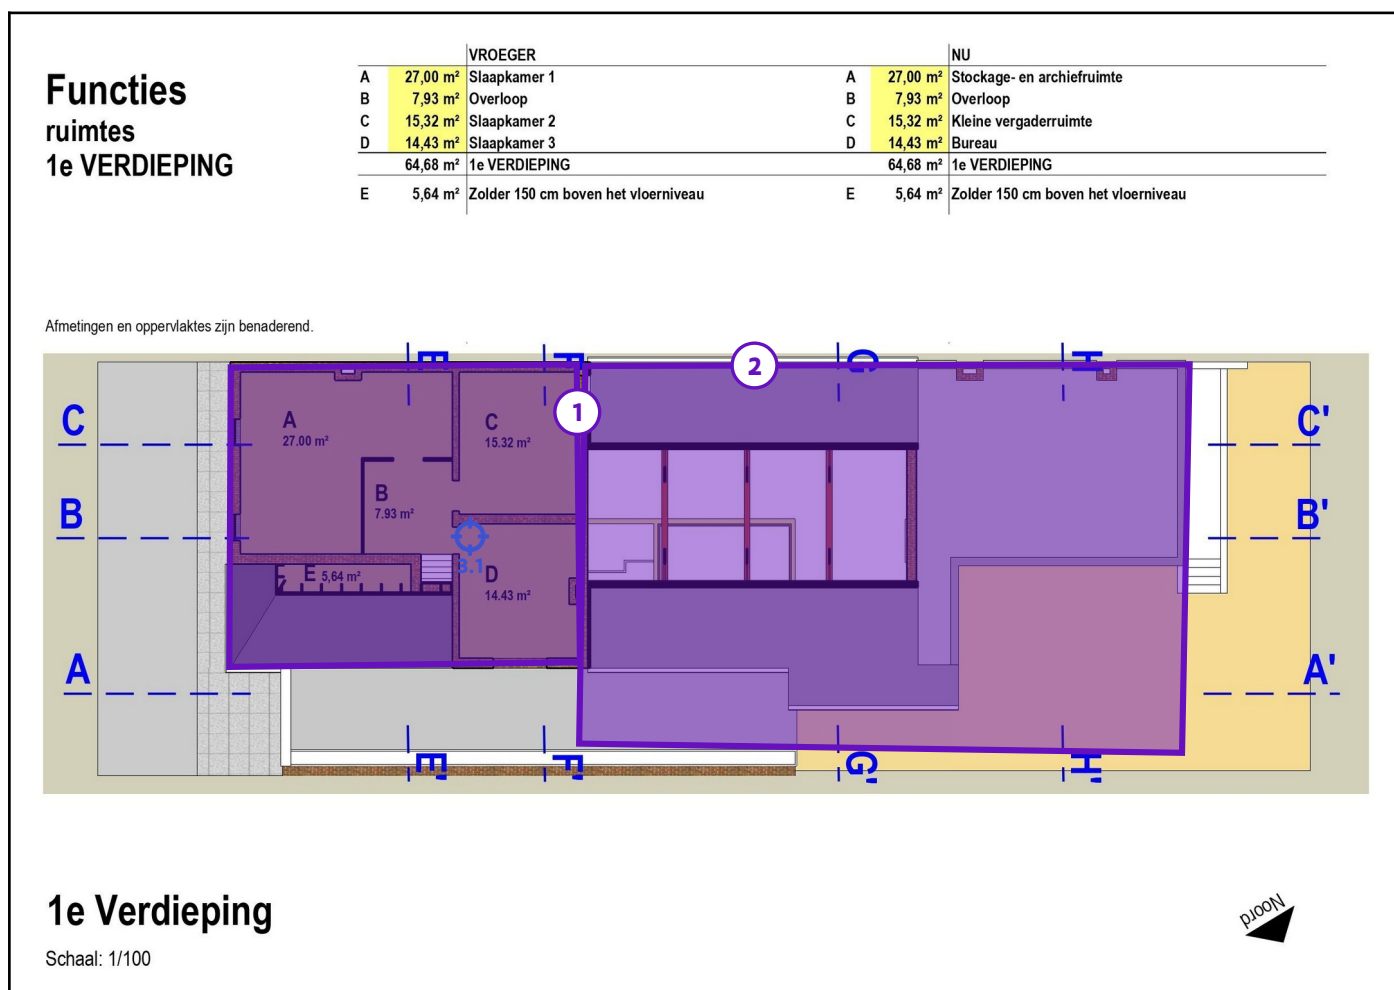
Plan 1.4: Grondplannen_page-0003

Beschrijving	Type	Actie
1. Schuinde daken	Advies	-
2. Platte daken	Advies	-
3. Pleister plafonds	Geen asbest	-
3.1 Code: MM04	Mengmonster	-

De eigenaar kan een factuur voorleggen met vermelding van asbest-vrij.

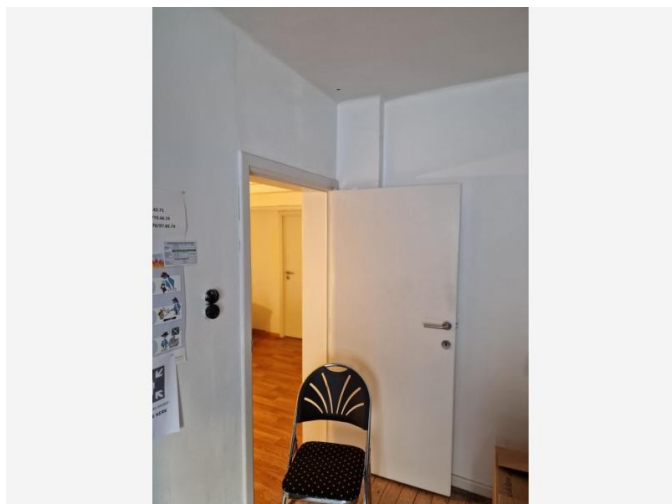
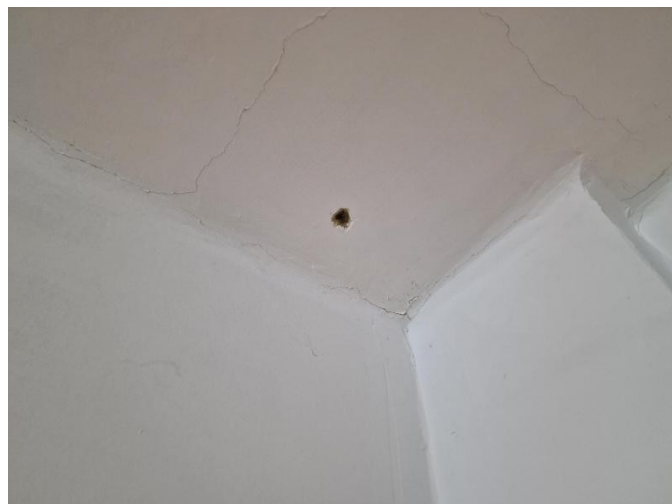
Fiche 3: Pleister plafonds

Overzichtsfoto

Detailfoto

Conclusie

Geen asbest

#	Type	Referentie	Resultaat
3.1	Mengmonster	MM04	Geen asbest

Beschrijving	Pleister plafonds
Omgeving	Binnen
Primaire drager	Plafond

Bindmiddel van materiaal	Gips - kalk
Gebondenheid op basis van bindmiddel	Niet-hechtgebonden
Hoeveelheid (oppervlakte - dikte - aantal)	• 0,10 m ² - 0,10 cm - 1 stuk
Totaal volume	< 0,001 m ³
Identificatiemethode	Vaststelling met monstername
Destructieve handeling voor identificatie	Nee

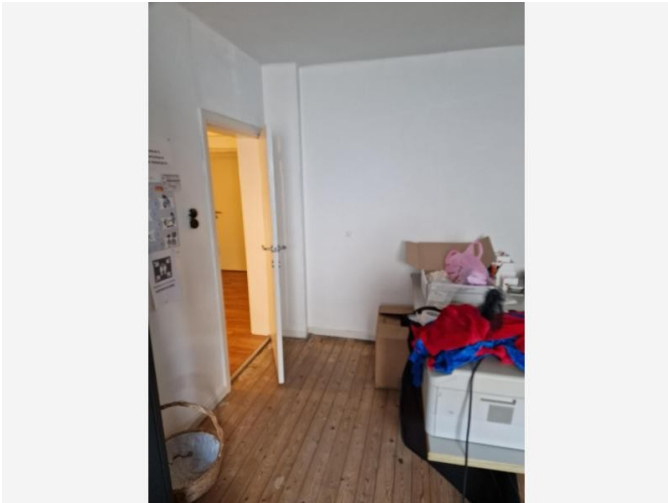
Overzichtsfoto

Detailfoto

Conclusie

Geen asbest

#	Type	Referentie	Resultaat
4.1	Mengmonster	MM03	Geen asbest

Beschrijving	Pleister wanden
Omgeving	Binnen
Primaire drager	Binnenwand
Bindmiddel van materiaal	Gips - kalk

Gebondenheid op basis van bindmiddel	Niet-hechtgebonden
Hoeveelheid (oppervlakte - dikte - aantal)	• 0,01 m ² - 0,01 cm - 1 stuk
Totaal volume	< 0,001 m ³
Identificatiemethode	Vaststelling met monstername
Destructieve handeling voor identificatie	Nee

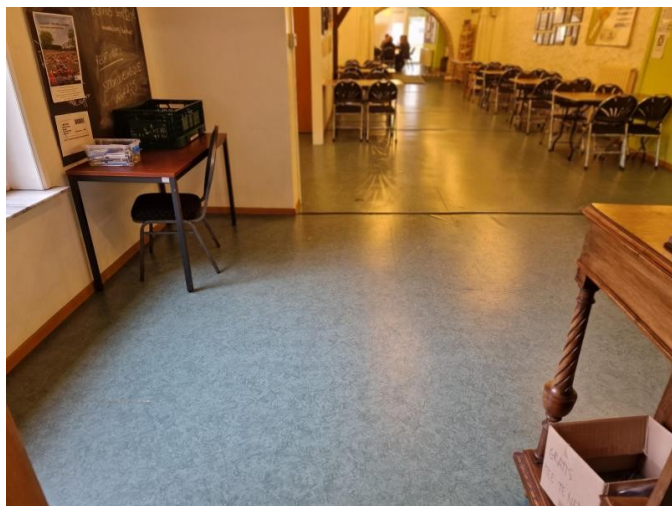
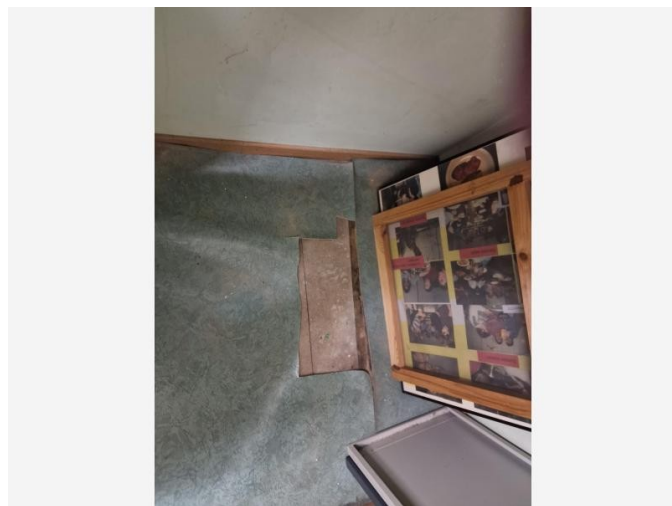
Overzichtsfoto

Detailfoto

Conclusie

Geen asbest

#	Type	Referentie	Resultaat
5.1	Puntmonster	MM02	Geen asbest

Beschrijving	Vloerbekleding V0
Omgeving	Binnen
Primaire drager	Vloer
Bindmiddel van materiaal	Kunststof of -hars

Gebondenheid op basis van bindmiddel	Hecht
Hoeveelheid (oppervlakte - aantal)	• 0,10 m ² - 1 stuk
Totale oppervlakte	0,10 m ²
Identificatiemethode	Vaststelling met monstername
Destructieve handeling voor identificatie	Nee

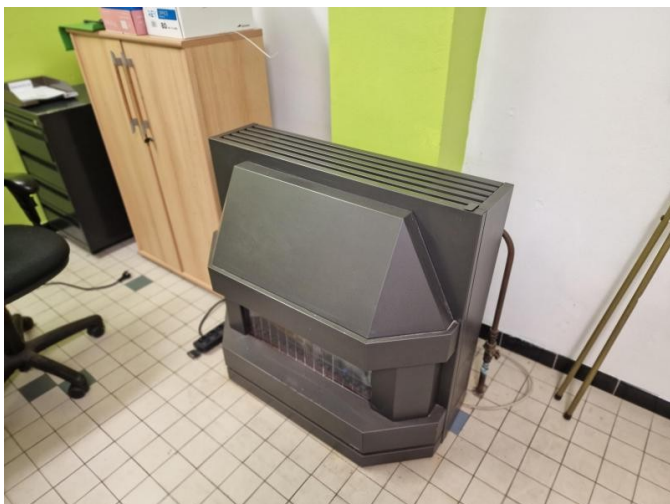
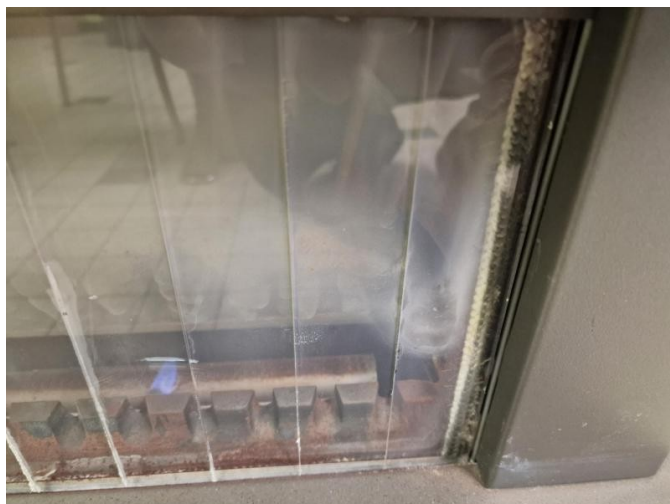
Fiche 6: Koord kachel in keuken

Overzichtsfoto

Detailfoto

Conclusie

Geen asbest

#	Type	Referentie	Resultaat
6.1	Puntmonster	MM01	Geen asbest

Beschrijving	Koord kachel in keuken
Omgeving	Binnen
Primaire drager	Ruimteverwarming
Bindmiddel van materiaal	Weinig of geen bindmiddel (textiel, bevolking, ...)

Gebondenheid op basis van bindmiddel	Niet-hechtgebonden
Hoeveelheid (lengte - omtrek - aantal)	• 1,00 m - 0,10 cm - 1 stuk
Totale oppervlakte	0,001 m ²
Identificatiemethode	Vaststelling met monstername
Destructieve handeling voor identificatie	Nee

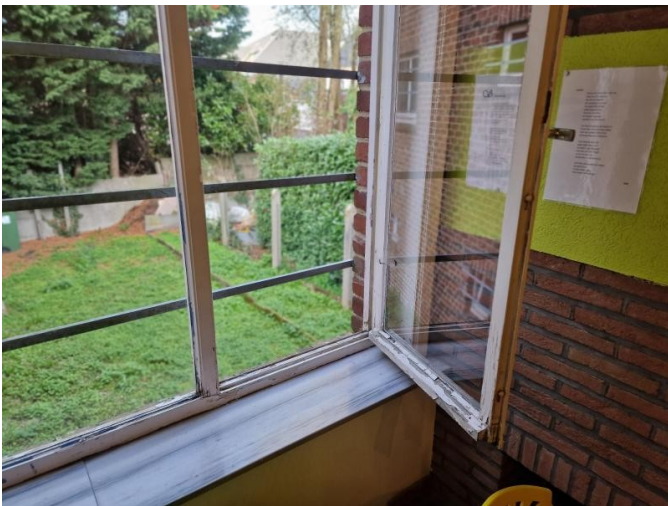
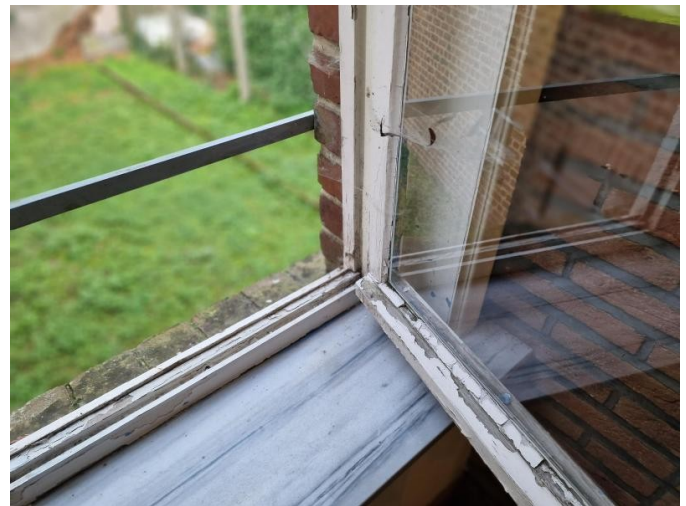
Fiche 7: Mastiek ramen

Overzichtsfoto

Detailfoto

Conclusie

Geen asbest

#	Type	Referentie	Resultaat
7.1	Puntmonster	MM06	Geen asbest

Beschrijving	Mastiek ramen
Omgeving	Buiten
Primaire drager	Wandopening verticaal (raam, deur, ...)
Bindmiddel van materiaal	Kitten, mastiek, pasta

Gebondenheid op basis van bindmiddel	Hecht
Hoeveelheid (gewicht - aantal)	• 1,00 kg - 1 stuk
Totaal gewicht	1,00 kg
Identificatiemethode	Vaststelling met monstername
Destructieve handeling voor identificatie	Nee

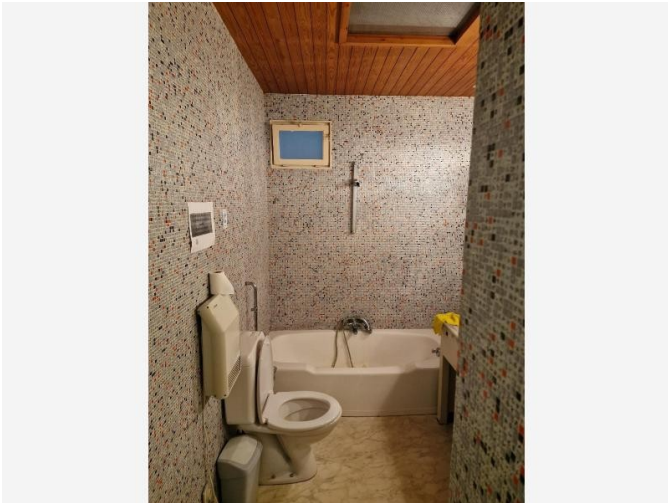
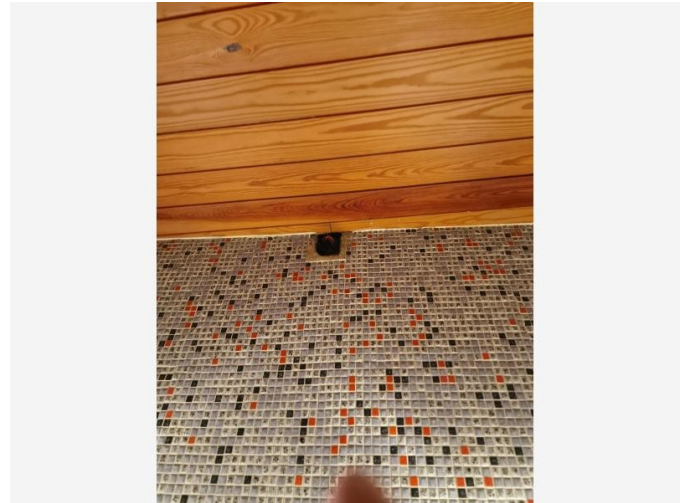
Fiche 8: Faience badkamer

Overzichtsfoto

Detailfoto

Conclusie

Geen asbest

#	Type	Referentie	Resultaat
8.1	Puntmonster	MM05	Geen asbest

Beschrijving	Faience badkamer
Omgeving	Binnen
Primaire drager	Binnenwand
Bindmiddel van materiaal	Lijm

Gebondenheid op basis van bindmiddel	Hecht
Hoeveelheid (oppervlakte - dikte - aantal)	• 10,00 m ² - 10,00 mm - 1 stuk
Totaal volume	0,10 m ³
Identificatiemethode	Vaststelling met monstername
Destructieve handeling voor identificatie	Nee
