Asbestinventarisatetest

Stationsstraat 123, 9260 Wichelen

Attestnummer : **20240708-000126.000**

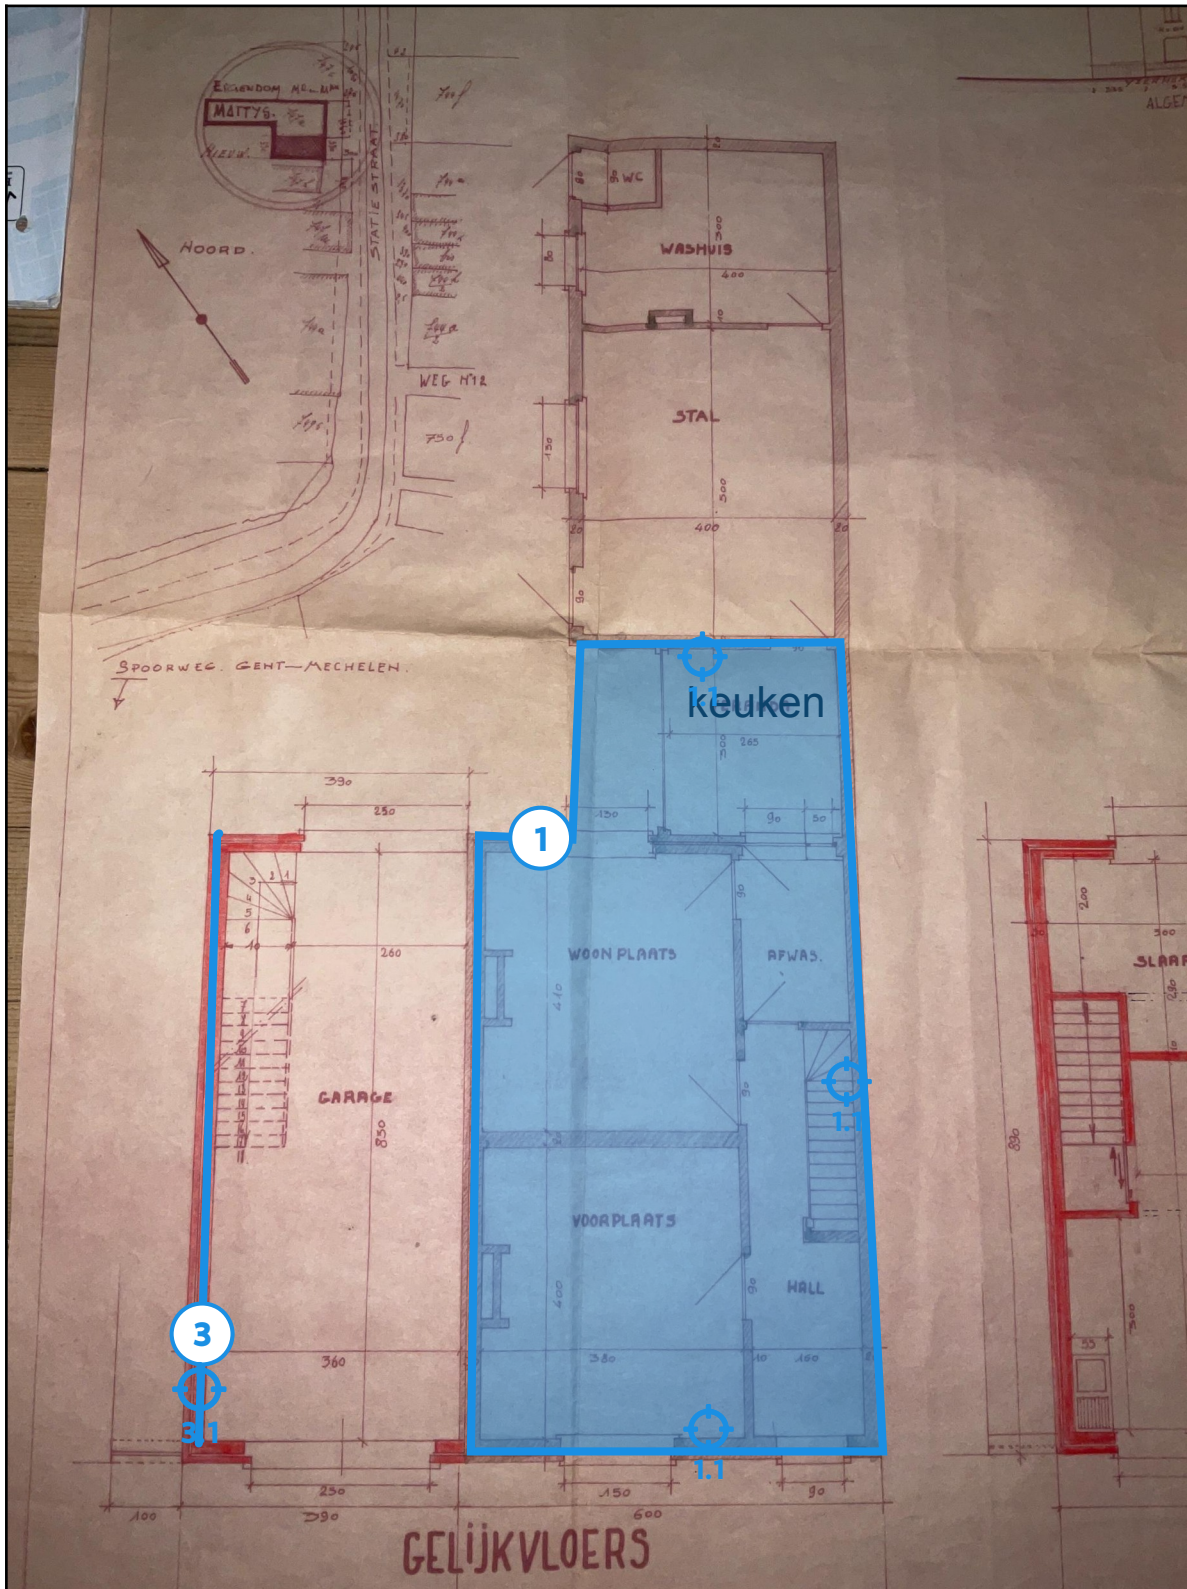
Plan 1.1: Gvl

1. pleisterwerk wanden	Geen asbest	-
1.1 Code: mm01	Mengmonster	-
3. Leien gevel	Geen asbest	-
3.1 Code: Mm3	Puntmonster	-

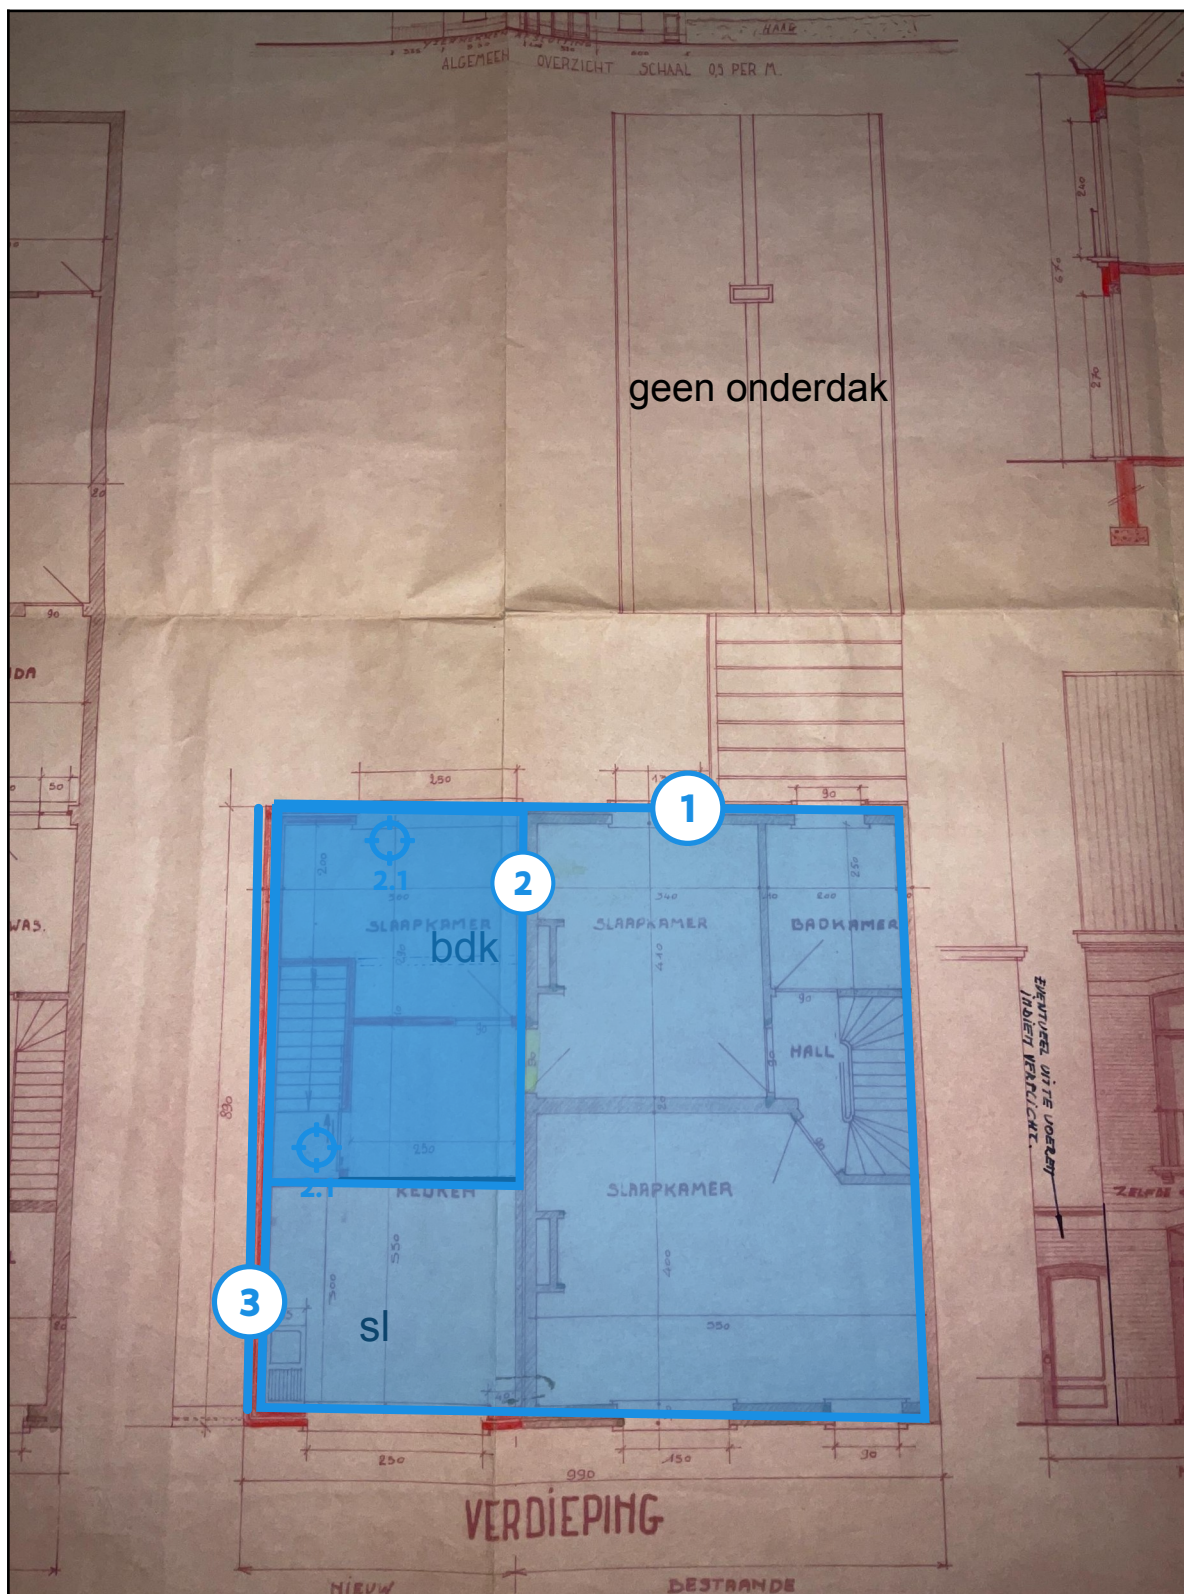
Plan 1.2: 1e

1. pleisterwerk wanden	Geen asbest	-
2. pleisterwerk plafond	Geen asbest	-
2.1 Code: mm02	Mengmonster	-
3. Leien gevel	Geen asbest	-

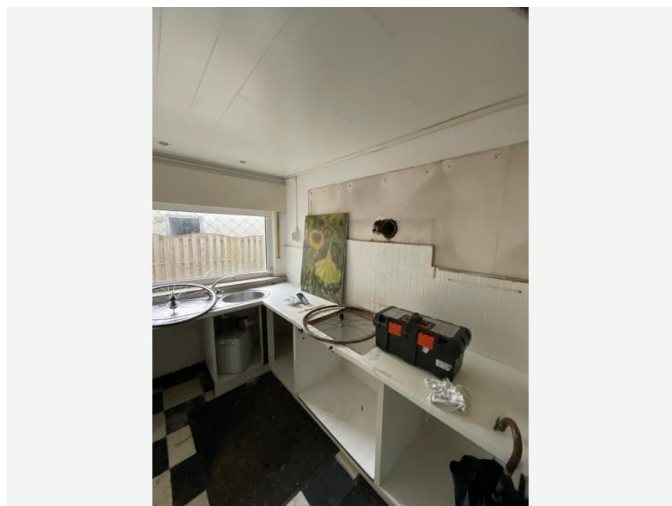
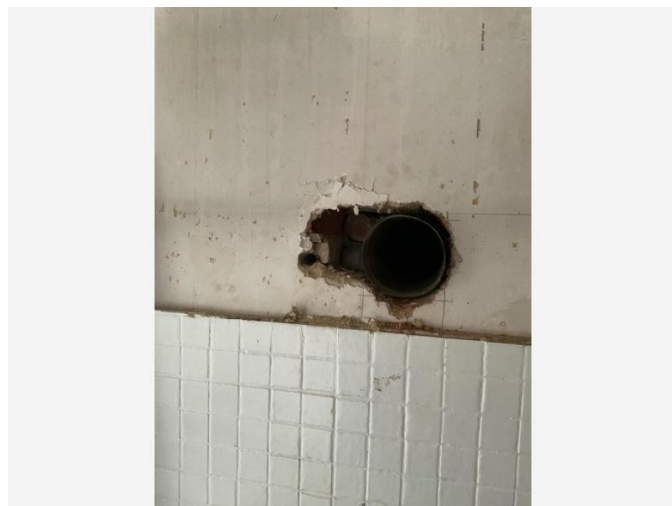
Geen asbest

#	Type	Referentie	Resultaat
1.1	Mengmonster	mm01	Geen asbest

Beschrijving	pleisterwerk wanden
Omgeving	Binnen
Primaire drager	Binnenwand
Bindmiddel van materiaal	Gips - kalk
Gebondenheid op basis van bindmiddel	Niet-hechtgebonden
Hoeveelheid (oppervlakte - dikte - aantal)	• 115,00 m ² - 1,00 cm - 1 stuk
Totaal volume	1,15 m ³
Identificatiemethode	Vaststelling met monstername
Destructieve handeling voor identificatie	Nee

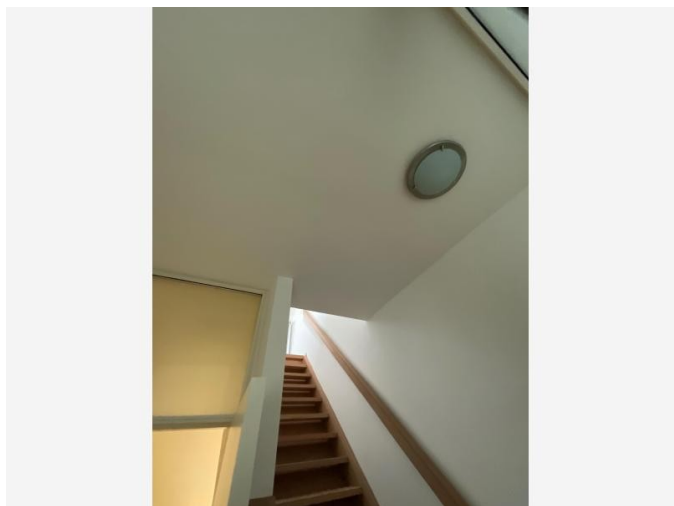
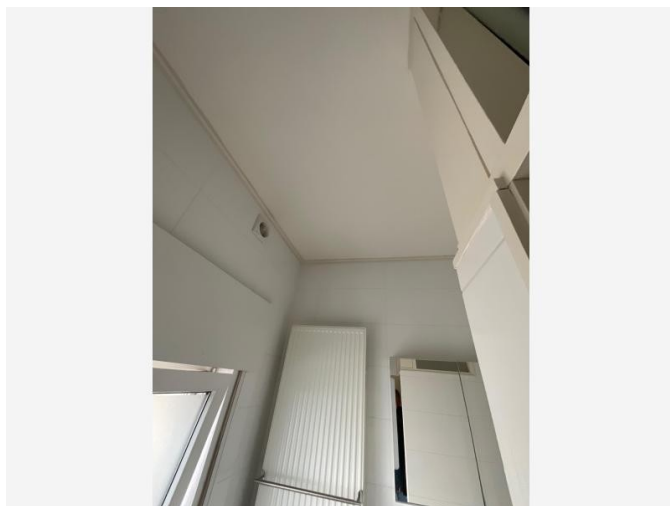
Geen asbest

#	Type	Referentie	Resultaat
2.1	Mengmonster	mm02	Geen asbest

Beschrijving	pleisterwerk plafond
Omgeving	Binnen
Primaire drager	Plafond
Bindmiddel van materiaal	Gips - kalk
Gebondenheid op basis van bindmiddel	Niet-hechtgebonden
Hoeveelheid (oppervlakte - dikte - aantal)	• 20,00 m ² - 1,00 cm - 1 stuk
Totaal volume	0,20 m ³
Identificatiemethode	Vaststelling met monsternamen
Destructieve handeling voor identificatie	Nee

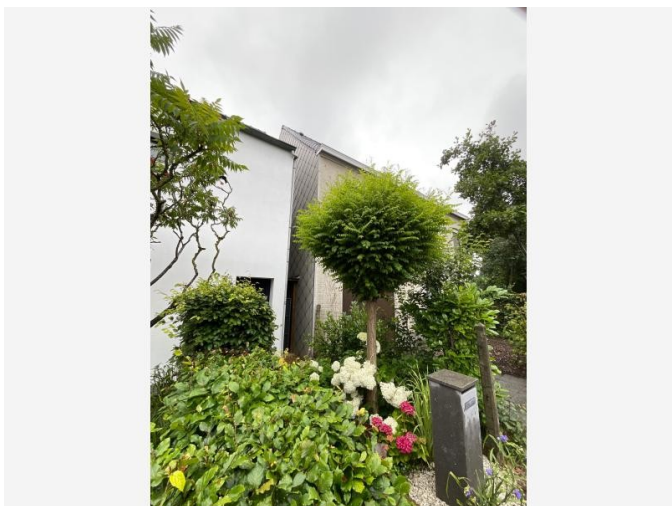
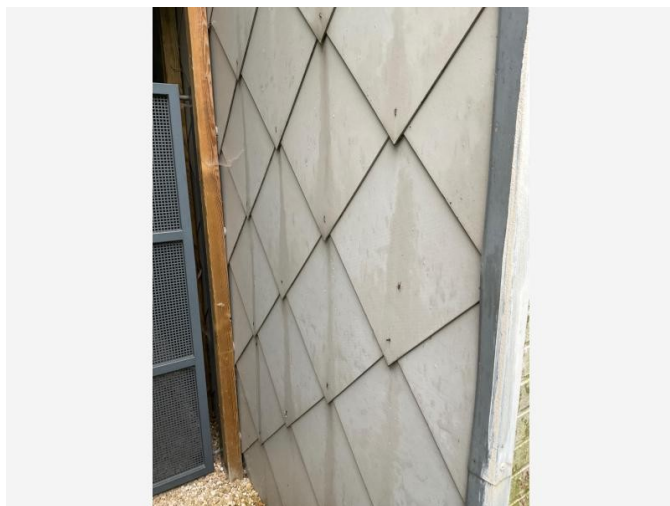
Geen asbest

#	Type	Referentie	Resultaat
3.1	Puntmonster	Mm3	Geen asbest

Beschrijving	Leien gevel
Omgeving	Buiten
Primaire drager	Wand buitenschil
Bindmiddel van materiaal	Cement
Gebondenheid op basis van bindmiddel	Hecht
Hoeveelheid (oppervlakte - aantal)	• 60,00 m ² - 1 stuk
Totale oppervlakte	60,00 m ²
Identificatiemethode	Vaststelling met monstername
Destructieve handeling voor identificatie	Nee
