# Asbestinventarisatetest

Lijsterbessenbomenlaan 50, 1950 Kraainem

Attestnummer : **20230908-000369.000**

**Asbestveilig**

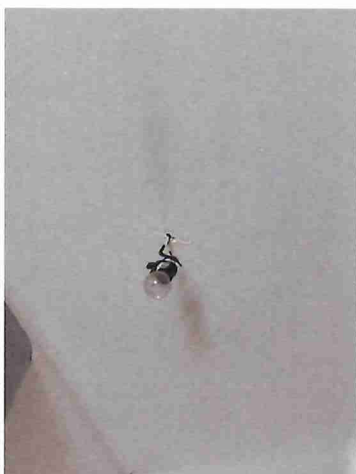
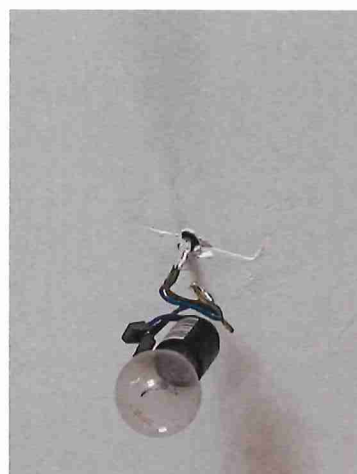
## Fiche 1: Pleisterwerken - plafond

Geen asbest

#	Type	Referentie	Resultaat
1.1	Mengmonster	LIJ-PL-PLAFOND	Geen asbest

Beschrijving	Pleisterwerken - plafond
Omgeving	Binnen
Primaire drager	Plafond
Bindmiddel van materiaal	Gips - kalk

<b>Gebondenheid op basis van bindmiddel</b>	Niet-hechtgebonden
<b>Hoeveelheid (oppervlakte - dikte - aantal)</b>	• 120,00 m <sup>2</sup> - 1,00 cm - 1 stuk
<b>Totaal volume</b>	1,20 m <sup>3</sup>
<b>Identificatiemethode</b>	Vaststelling met monstername
<b>Destructieve handeling voor identificatie</b>	Nee

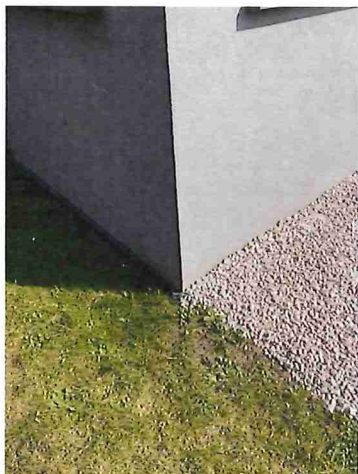
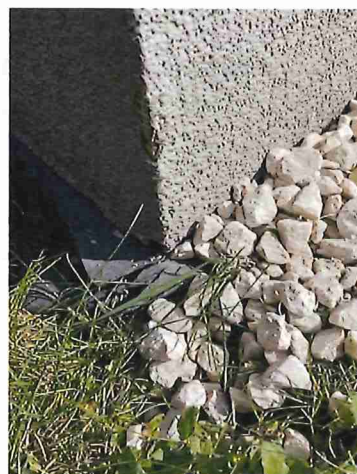
## Fiche 2: Crepi achtergevel

Geen asbest

#	Type	Referentie	Resultaat
2.1	Puntmonster	LIJ-CREPI	Geen asbest

Beschrijving	Crepi achtergevel
Omgeving	Buiten
Primaire drager	Wand buitenschil

<b>Bindmiddel van materiaal</b>	Cement
<b>Gebondenheid op basis van bindmiddel</b>	Hecht
<b>Hoeveelheid (gewicht - aantal)</b>	• 100,00 kg - 1 stuk
<b>Totaal gewicht</b>	100,00 kg
<b>Identificatiemethode</b>	Vaststelling met monstername
<b>Destructieve handeling voor identificatie</b>	Nee

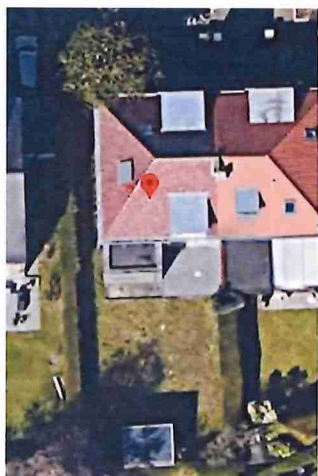
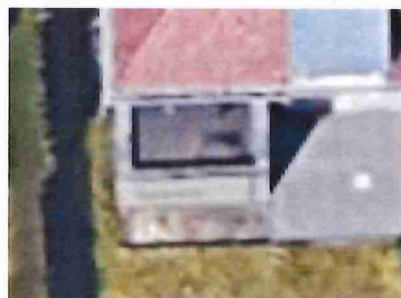
## Fiche 3: Roofing - plat dak

Geen asbest

Beschrijving	Roofing - plat dak
Omgeving	Buiten
Primaire drager	Plat dak
Bindmiddel van materiaal	Bitumen (roofing, teer, asfalt)
Gebondenheid op basis van bindmiddel	Hecht
Hoeveelheid (oppervlakte - aantal)	• 6,00 m <sup>2</sup> - 1 stuk
Totale oppervlakte	6,00 m <sup>2</sup>

<b>Identificatiemethode</b>	Vaststelling met bewijsdocument, zonder monstername
<b>Destructieve handeling voor identificatie</b>	Nee

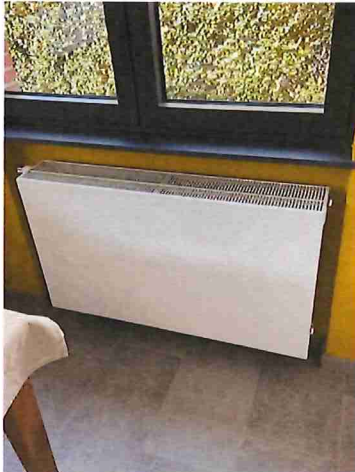
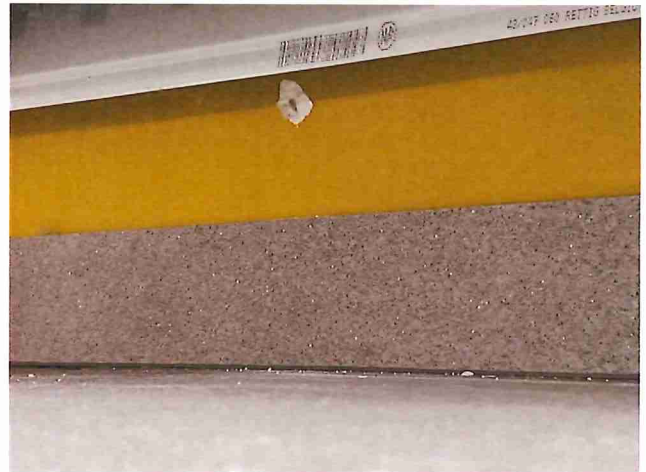
## Fiche 4: Pleisterwerken - muur

Geen asbest

#	Type	Referentie	Resultaat
4.1	Mengmonster	LIJ-PL-MUUR	Geen asbest

Beschrijving	Pleisterwerken - muur
Omgeving	Binnen
Primaire drager	Binnenwand

<b>Bindmiddel van materiaal</b>	Gips - kalk
<b>Gebondenheid op basis van bindmiddel</b>	Niet-hechtgebonden
<b>Hoeveelheid (oppervlakte - dikte - aantal)</b>	• 300,00 m <sup>2</sup> - 1,00 cm - 1 stuk
<b>Totaal volume</b>	3,00 m <sup>3</sup>
<b>Identificatiemethode</b>	Vaststelling met monstername
<b>Destructieve handeling voor identificatie</b>	Nee
