Asbestinventarisatetest

Frans Thirrystraat 3/5, 1731 Asse

Attestnummer : **20240731-000295.000**

Uitgegeven op : **31.07.2024**

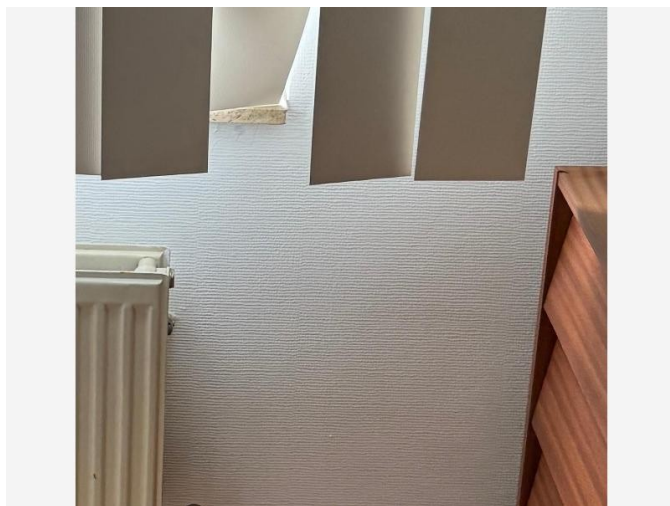
Fiche 3: Pleisterwerk Muren

Geen asbest

#	Type	Referentie	Resultaat
3.1	Mengmonster	001	Geen asbest

Beschrijving	Pleisterwerk Muren
Omgeving	Binnen
Primaire drager	Binnenwand
Bindmiddel van materiaal	Gips - kalk
Gebondenheid op basis van bindmiddel	Niet-hechtgebonden
Hoeveelheid (oppervlakte - dikte - aantal)	• 120,00 m ² - 2,00 cm - 1 stuk
Totaal volume	2,40 m ³
Identificatiemethode	Vaststelling met monsternamen
Destructieve handeling voor identificatie	Nee
