Asbestinventarisatetest

Weerstandlaan 44, 2660 Antwerpen

Attestnummer : 20230917-000097.000

Uitgegeven op : 17.09.2023

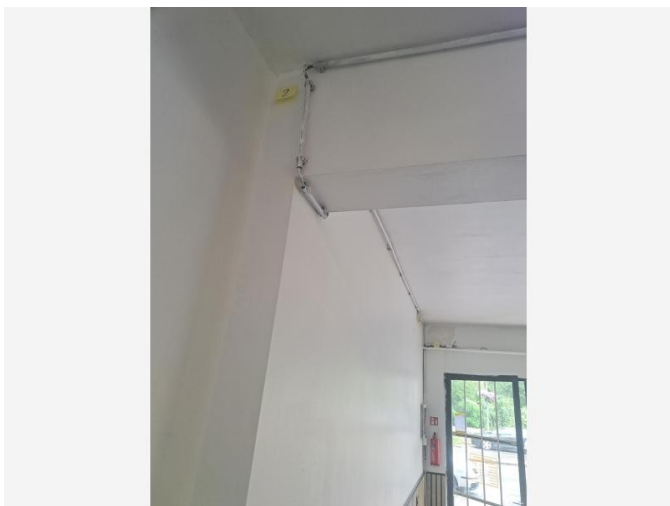
Conclusie

Geen asbest

#	Type	Referentie	Resultaat
1.1	Mengmonster	2	Geen asbest

Beschrijving	Plafonds
Omgeving	Binnen
Primaire drager	Plafond
Bindmiddel van materiaal	Gips - kalk

Gebondenheid op basis van bindmiddel	Niet-hechtgebonden
Hoeveelheid (oppervlakte - dikte - aantal)	• 49,70 m ² - 0,50 cm - 1 stuk
Totaal volume	0,249 m ³
Identificatiemethode	Vaststelling met monstername
Destructieve handeling voor identificatie	Nee

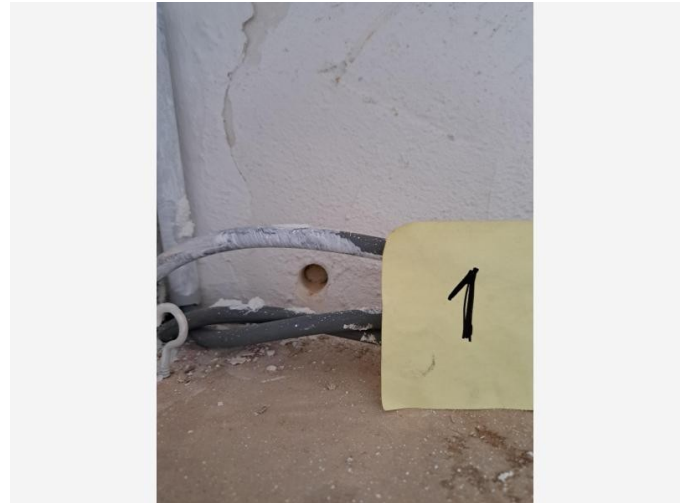
Conclusie

Geen asbest

#	Type	Referentie	Resultaat
2.1	Mengmonster	1	Geen asbest

Beschrijving	Muren
Omgeving	Binnen
Primaire drager	Binnenwand
Bindmiddel van materiaal	Gips - kalk

Gebondenheid op basis van bindmiddel	Niet-hechtgebonden
Hoeveelheid (oppervlakte - dikte - aantal)	• 105,00 m ² - 1,00 cm - 1 stuk
Totaal volume	1,05 m ³
Identificatiemethode	Vaststelling met monstername
Destructieve handeling voor identificatie	Nee
