Asbestinventarisatetest

François Jacobslaan 19, 1731 Asse

Attestnummer : 20240212-000176.001

Uitgegeven op : 12.02.2024

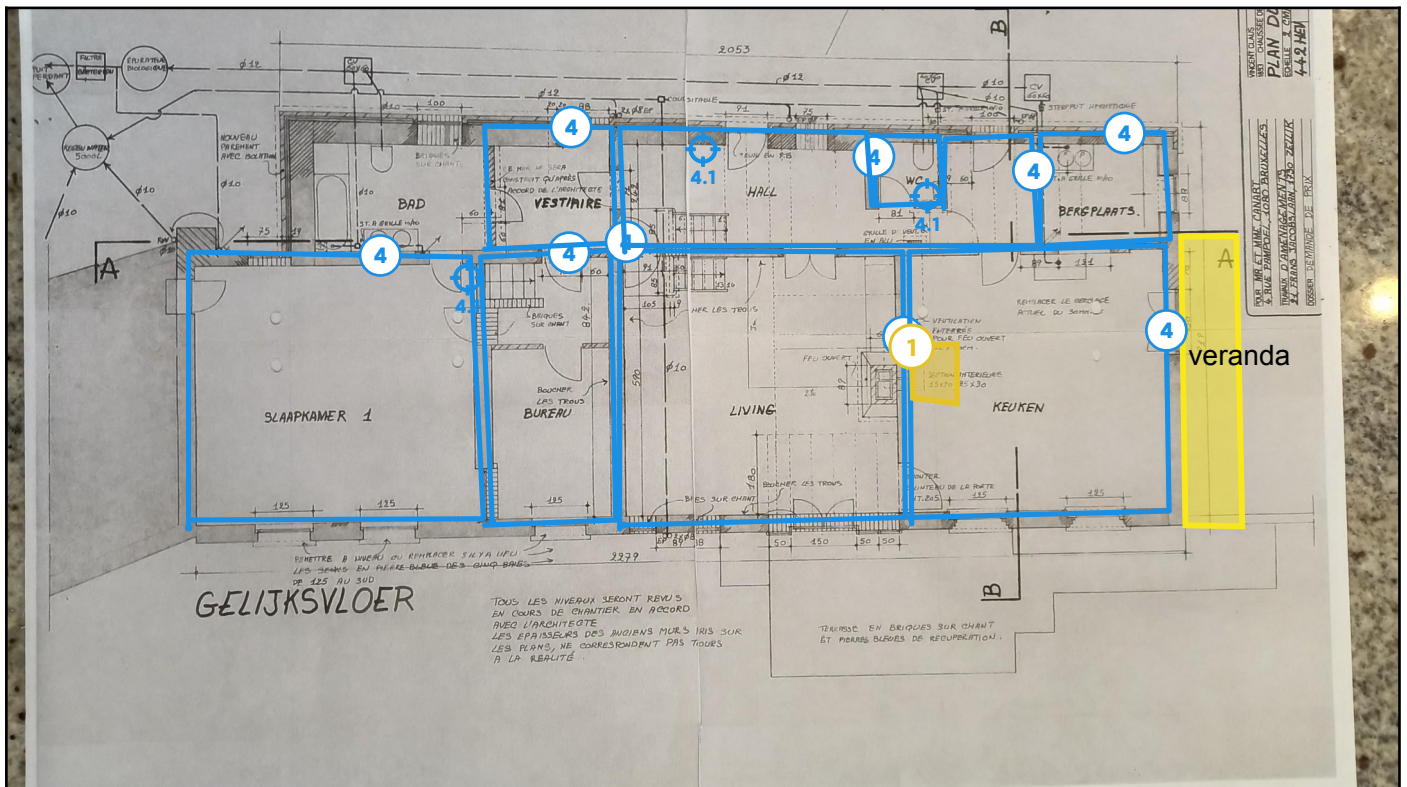
Plan 1.1: Gelijkvloers

Beschrijving	Type	Actie
1. Massal steen	Asbestmateriaal	Zorgvuldig beheren
4. Pleisterwerk muren	Geen asbest	-
4.1 Code: M1.1	Mengmonster	-

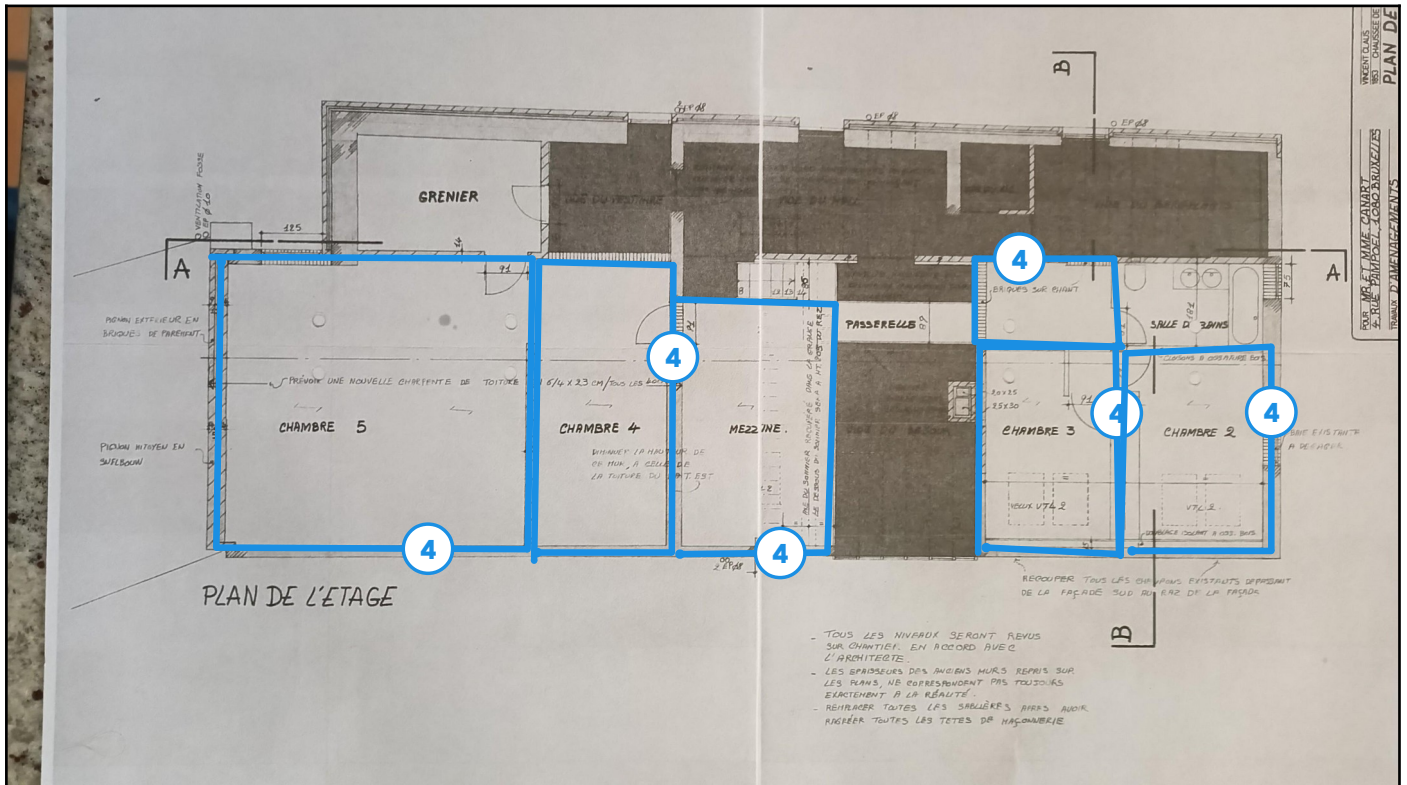
Plan 1.2: 1 Ste verdiep

Beschrijving	Type	Actie
4. Pleisterwerk muren	Geen asbest	-

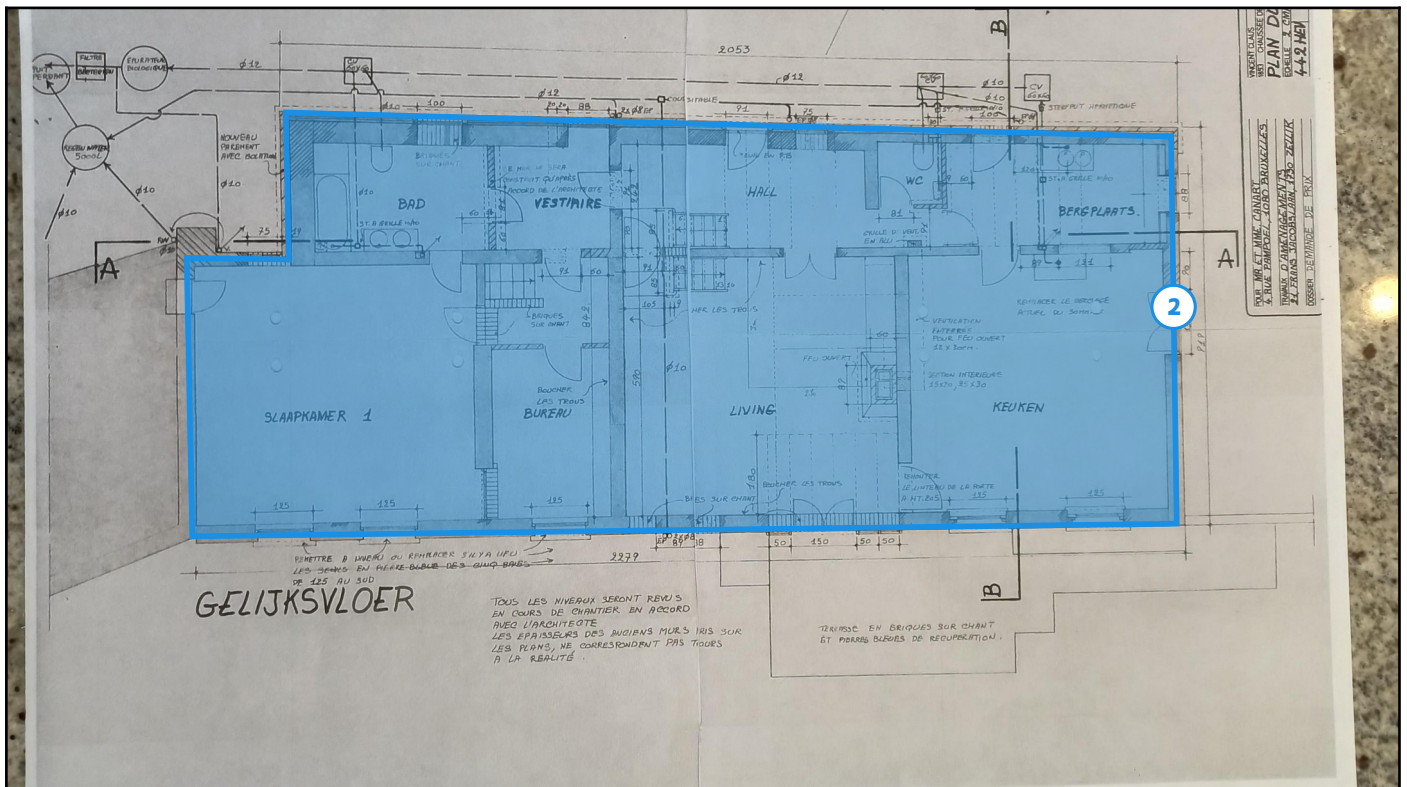
Plan 1.4: Plafond gelijkvloers

Beschrijving	Type	Actie
2. Plafonds uit hout en gyproc	Geen asbest	-

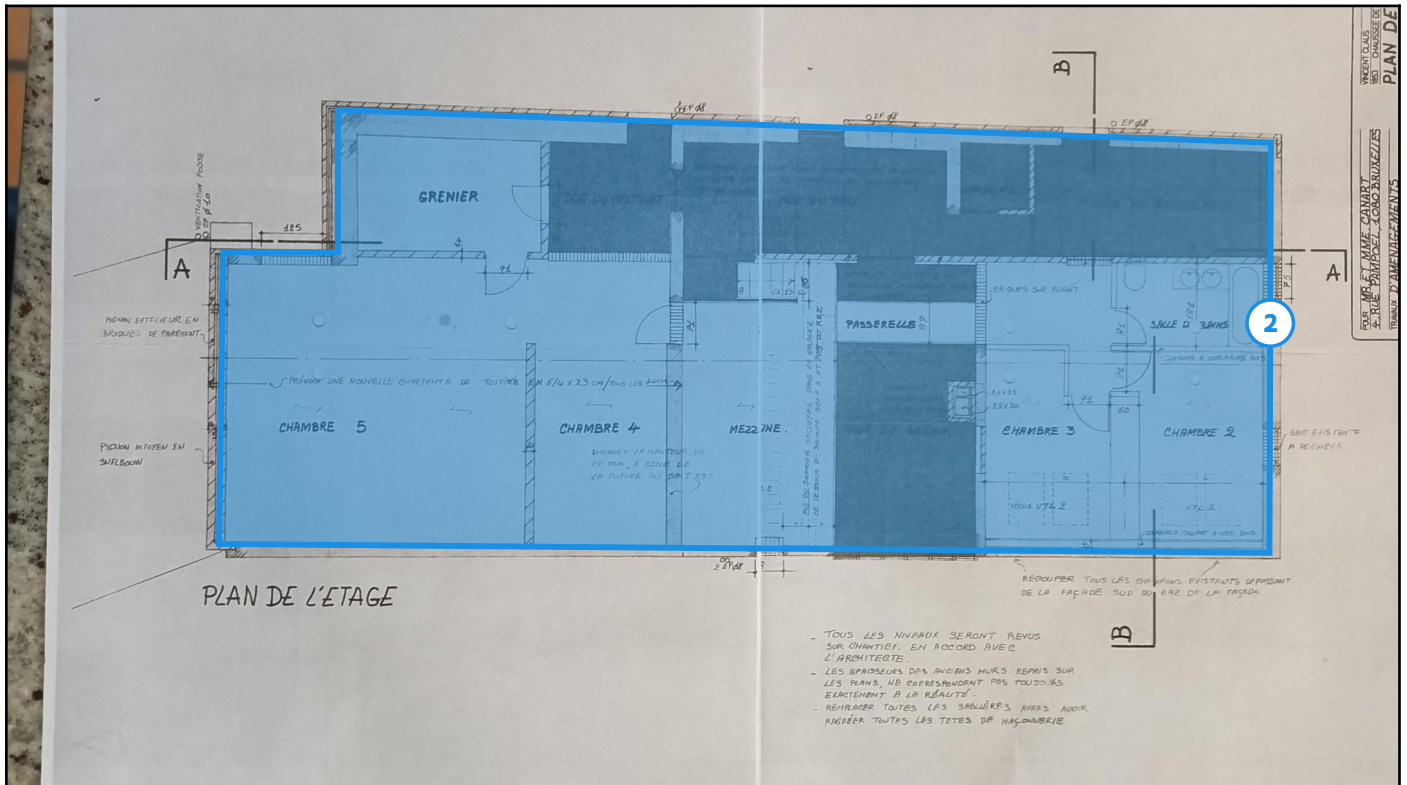
Plan 1.5: Plafond 1 ste verdiep

Beschrijving	Type	Actie
2. Plafonds uit hout en gyproc	Geen asbest	-

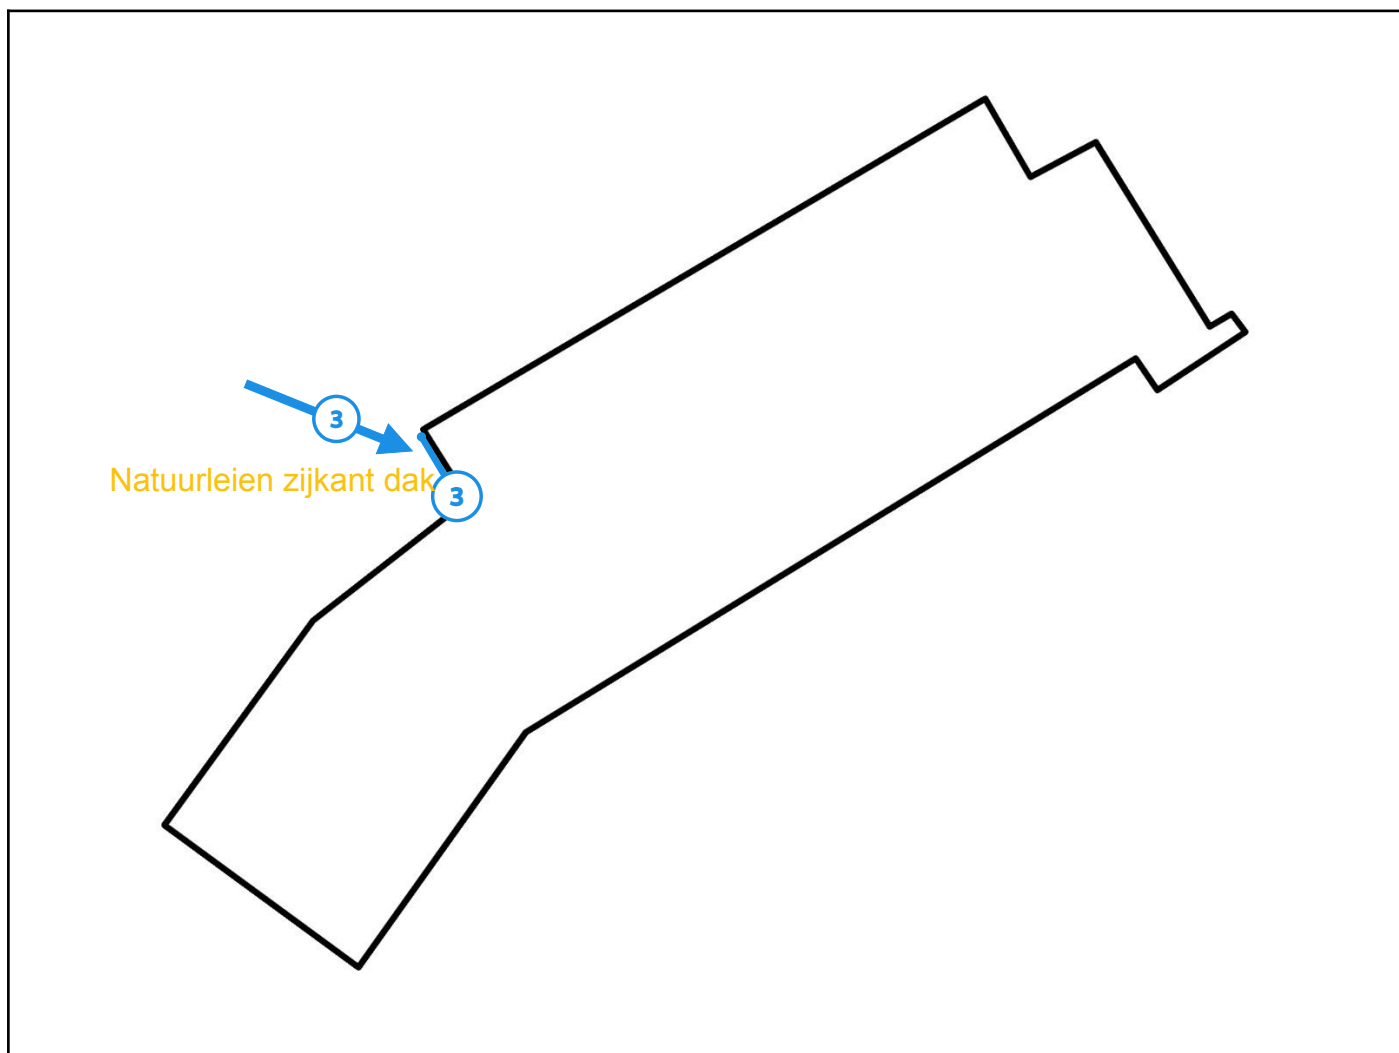
Plan 1.6: Natuurleien zijkant dak

Beschrijving	Type	Actie
3. Natuurleien zijkant dak	Geen asbest	-

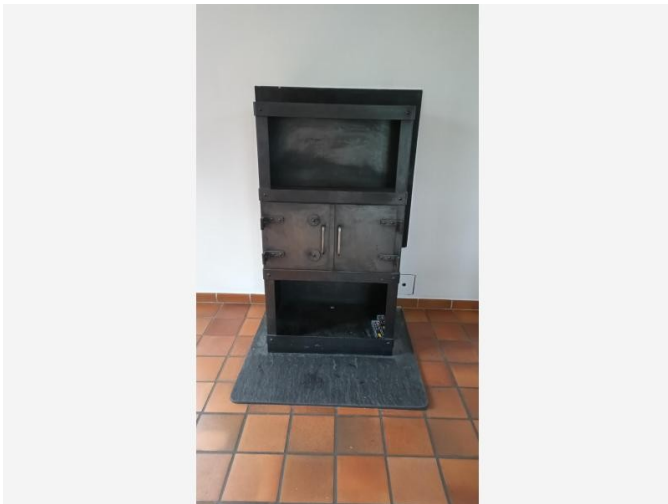
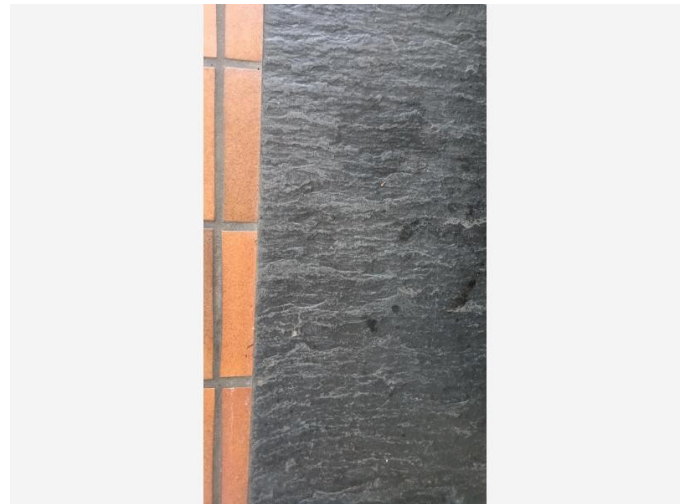
Het asbestmateriaal valt onder de mijlpaal van 2040.

Eindbeoordeling materiaalrisico	Laag materiaalrisico en/of verlaagde kans op vezelvrijgave
---------------------------------	--

Gebondenheid	Categorie 1: hechtgebonden in oorsprong
Asbestsoort (vezeltype)	Alleen chrysotiel
Asbestconcentratie	Laag (< 50%)
Afschermingsgraad van het gehele materiaal	Geheel of deels (ook) vrij aan de binnenlucht
Toestand van het materiaal	Licht beschadigd, licht verweerd. Intact materiaal type Pical – asbestboard of categorie III 'gebondenheid'

Beschrijving	Massal steen
Omgeving	Binnen
Primaire drager	Vloer
Asbestmateriaal	Plaat, paneel, tablet - Type Massal
Bindmiddel van asbestmateriaal	Cement
Gebondenheid op basis van bindmiddel	Hecht
Hoeveelheid (oppervlakte - dikte - aantal)	• 1,50 m ² - 0,60 cm - 1 stuk
Totaal volume	0,009 m ³
Eenvoudig bereikbaar	Ja
Bevestigingswijze	• Verlijmd, ingegoten, versmeerd
Identificatiemethode	Vaststelling zonder monsternamen

Destructieve handeling voor identificatie	Nee
Opmerking	Hoeveelheid bij benadering.

- Zorg voor een veilig beheer. Vermijd het beschadigen van het asbestmateriaal. Controleer de toestand jaarlijks op wijzigingen.

- Eenvoudige handelingen: mag via doe-het-zelf of door werknemer(s) met opleidingsattest eenvoudige handelingen
De tablet in zijn geheel verwijderen zonder deze te beschadigen.

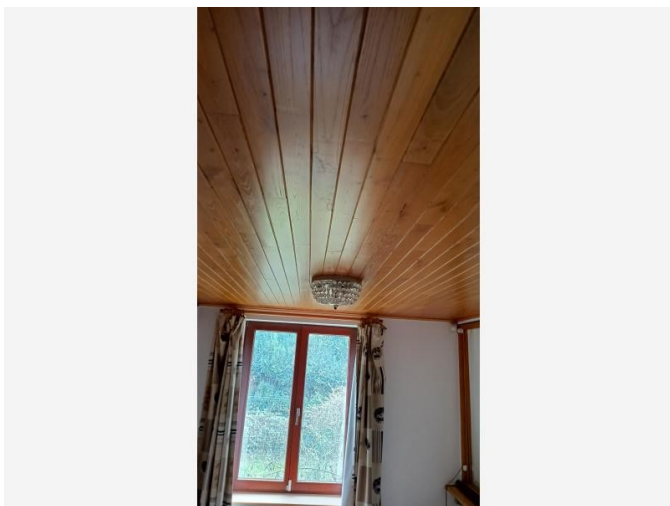
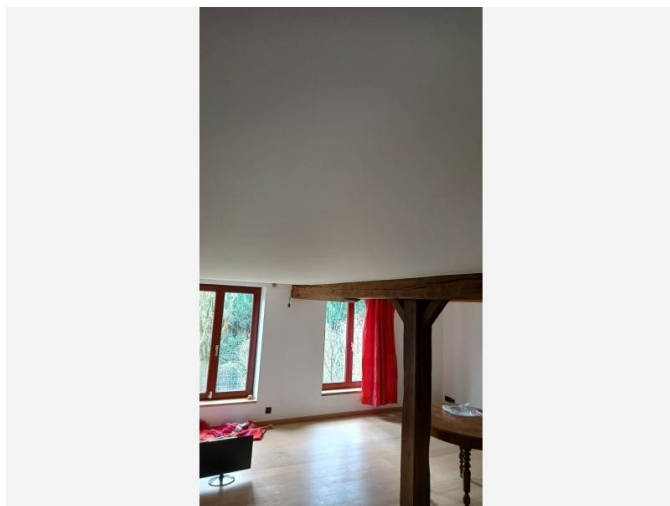
Geen asbest

Beschrijving	Plafonds uit hout en gyproc
Omgeving	Binnen
Primaire drager	Plafond
Identificatiemethode	Vaststelling zonder monsternamen
Destructieve handeling voor identificatie	Nee
Opmerking	Plafond bestaande uit : Gyproc en hout

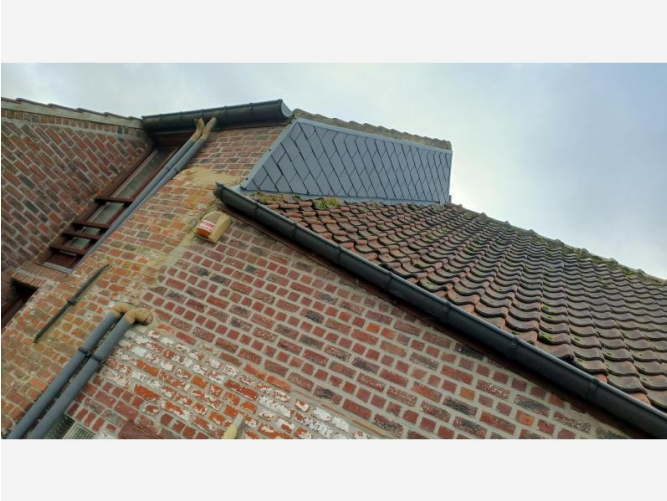
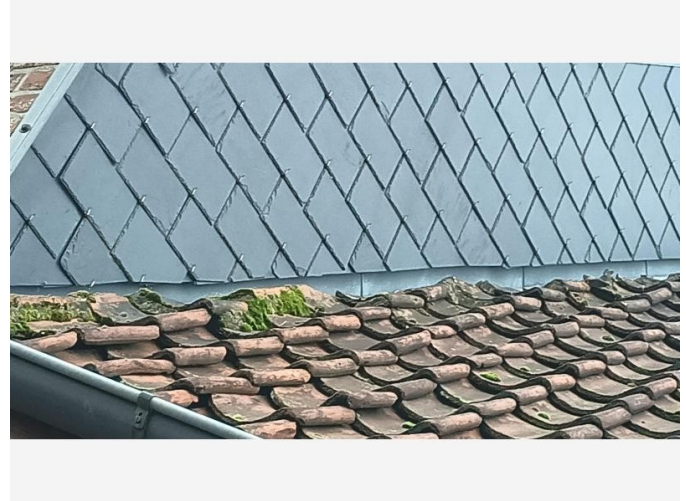
Fiche 3: Natuurleien zijkant dak

Geen asbest

Beschrijving	Natuurleien zijkant dak
Omgeving	Buiten
Identificatiemethode	Vaststelling zonder monsternamen
Destructieve handeling voor identificatie	Nee

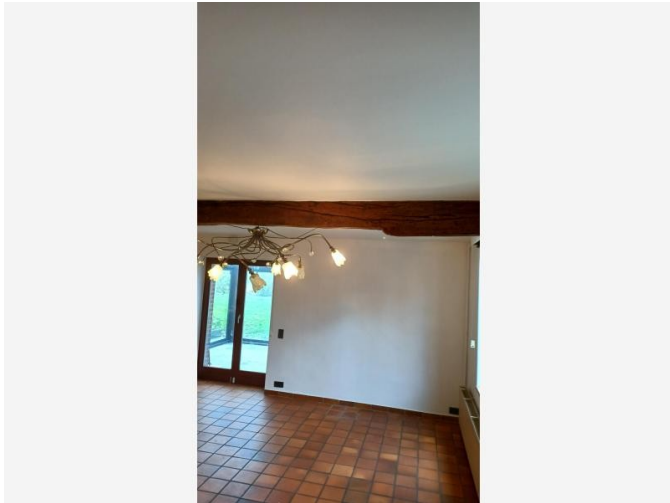
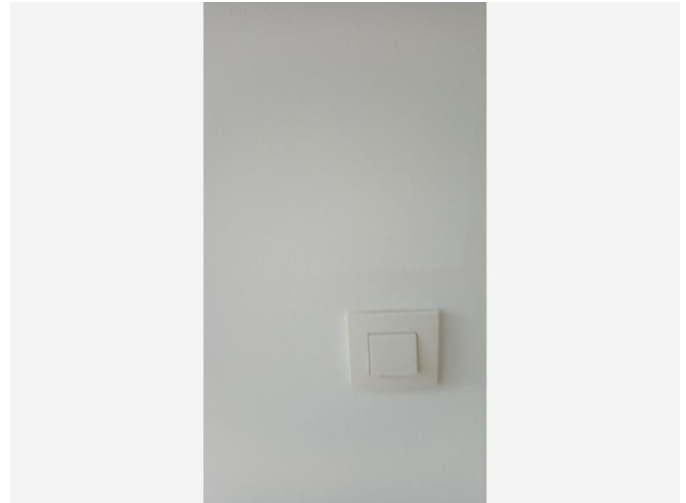
Geen asbest

#	Type	Referentie	Resultaat
4.1	Mengmonster	M1.1	Geen asbest

Beschrijving	Pleisterwerk muren
Omgeving	Binnen
Primaire drager	Binnenwand

Bindmiddel van materiaal	Gips - kalk
Gebondenheid op basis van bindmiddel	Niet-hechtgebonden
Hoeveelheid (oppervlakte - dikte - aantal)	• 300,00 m ² - 1,00 cm - 1 stuk
Totaal volume	3,00 m ³
Identificatiemethode	Vaststelling met monstername
Destructieve handeling voor identificatie	Nee
Opmerking	Hoeveelheid bij benadering.
