Asbestinventarisatetest

Wortegemstraat 120, 9700 Oudenaarde

Attestnummer : 20230824-000150.000

Niet-asbestveilig

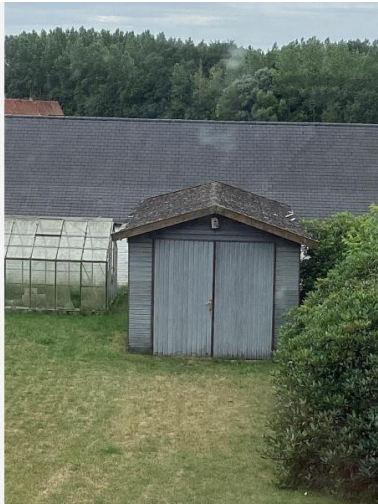
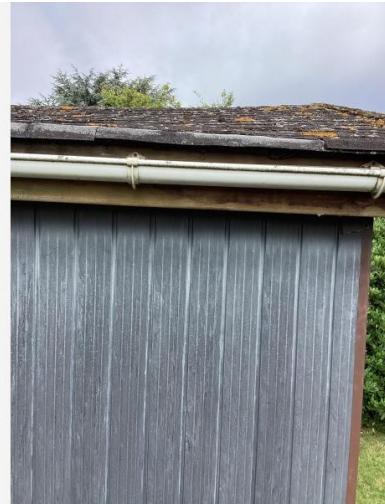
Overzichtsfoto

Detailfoto

Eindbeoordeling materiaalrisico	Verhoogd materiaalrisico en/of verhoogde kans op vezelvrijgave
---------------------------------	--

Gebondenheid	Categorie 1: hechtgebonden in oorsprong
Asbestsoort (vezeltype)	Crocidoliet aanwezig
Asbestconcentratie	Laag (< 50%)
Afschermingsgraad van het gehele materiaal	Geheel of deels vrij aan de buitenlucht
Toestand van het materiaal	Matig beschadigd, matig verweerd

Beschrijving	roofing
Omgeving	Buiten
Primaire drager	Schuin dak
Asbestmateriaal	Dak- en gevelbekleding - Roofing
Bindmiddel van asbestmateriaal	Bitumen (roofing, teer, asfalt)
Gebondenheid op basis van bindmiddel	Hecht
Hoeveelheid (oppervlakte - aantal)	<ul style="list-style-type: none">• 15,00 m² - 1 stuk
Totale oppervlakte	15,00 m ²
Eenvoudig bereikbaar	Ja
Bevestigingswijze	<ul style="list-style-type: none">• Geschroefd• Genageld, geniet

Het asbestmateriaal valt onder de mijlpaal van 2040.

Verwijderen

- Eenvoudige handelingen: mag via doe-het-zelf of door werknemer(s) met opleidingsattest eenvoudige handelingen
Hecht gebonden asbest kan zelf verwijderd worden.

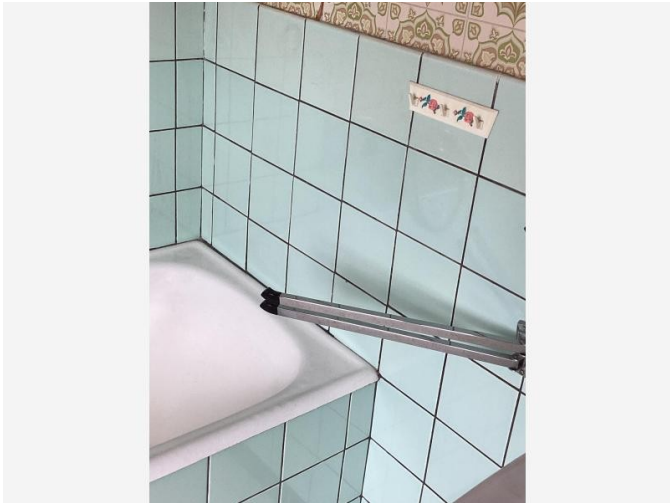
Vrije foto

Indien lijm achter tegels zwart blijkt kan dit duiden op asbest.

Identificatiemethode	Redelijk vermoeden
Primaire drager	Binnenwand
(Asbest)materiaal	In-situ afwerkingslagen - Lijm laag
Bindmiddel	Lijm
Gebondenheid bindmiddel	Hecht

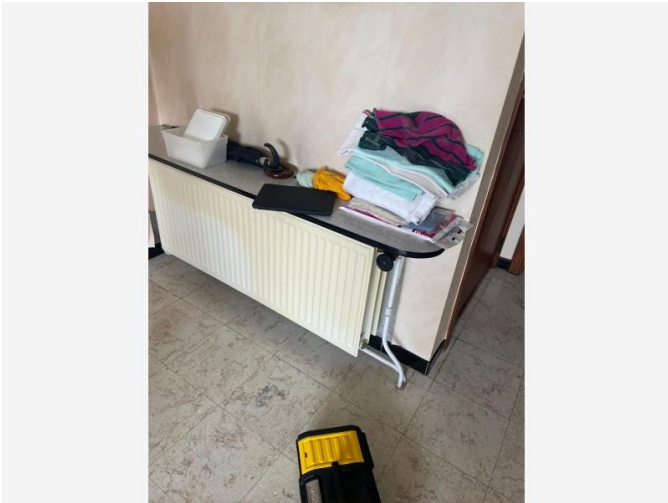
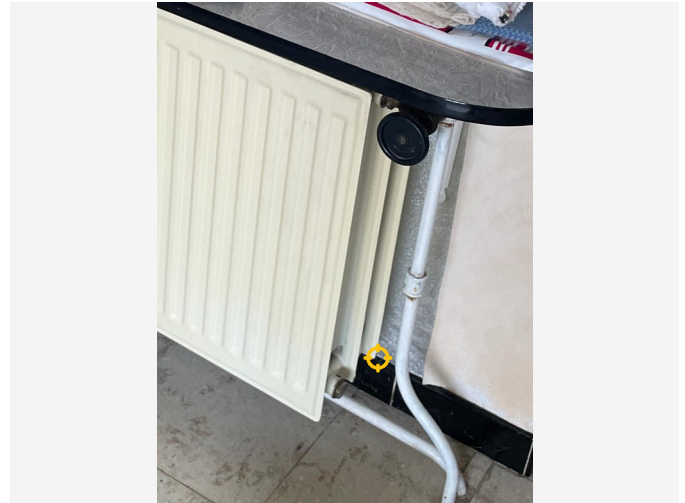
Fiche 4: pleisterwerk

Overzichtsfoto

Detailfoto

Geen asbest

#	Type	Referentie	Resultaat
4.1	Mengmonster	ODB-001	Geen asbest

Beschrijving	pleisterwerk
Omgeving	Binnen
Primaire drager	Binnenwand
