ELEKTRISCHE INSTALLATIES OP LAAGSPANNING EN OP ZEER LAGE SPANNING (Boek 1 - KB 08/09/2019)

Plaats controle:	Ter Heydelaan 149 bus V4 rechts duplex - dak, 2100 DEURNE		
EAN-code installatie:	541 448 820 042 194 697		
Tarief teller(s):	Slimme (digitale) meter	Private HS-cabine:	Neen
Nummer teller(s):	1SAG3100038834	DNB:	Fluvius
Index teller(s):	4581 / 4104	Type lokaal:	Open woning
Type installatie:	Wooneenheid

BIJLAGE - ELEKTRISCHE INSTALLATIES OP LAAGSPANNING EN OP ZEER LAGE SPANNING

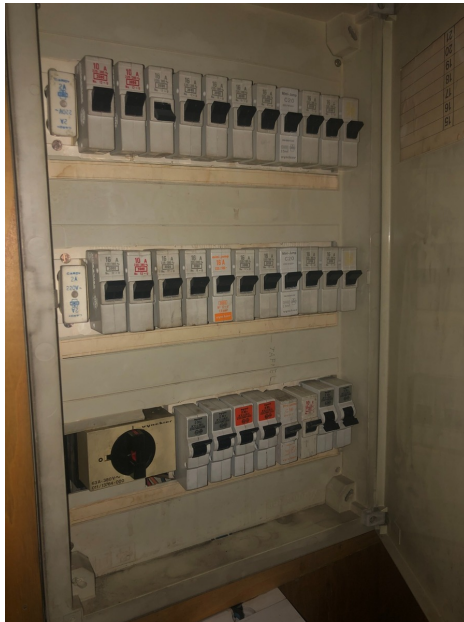
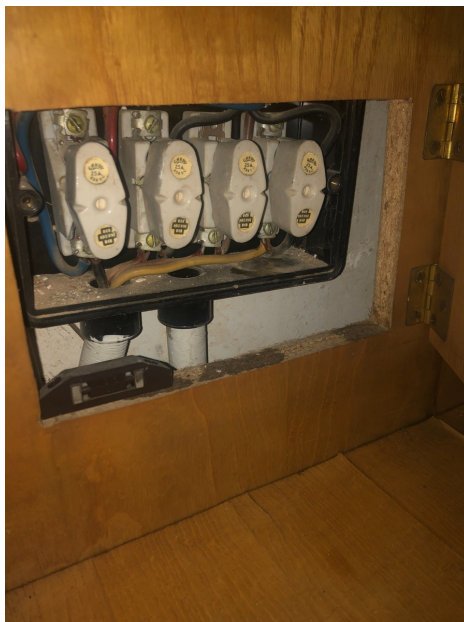
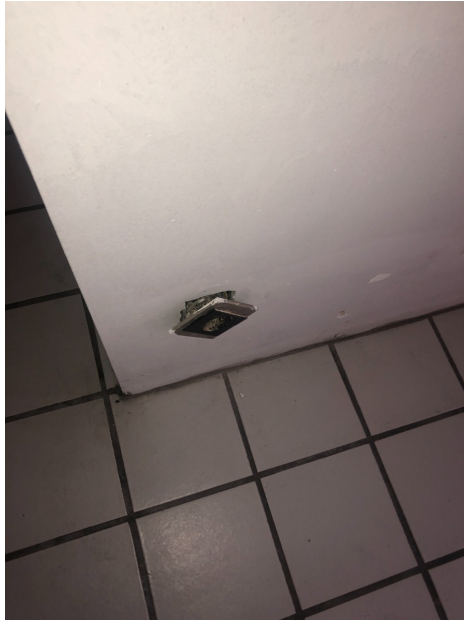
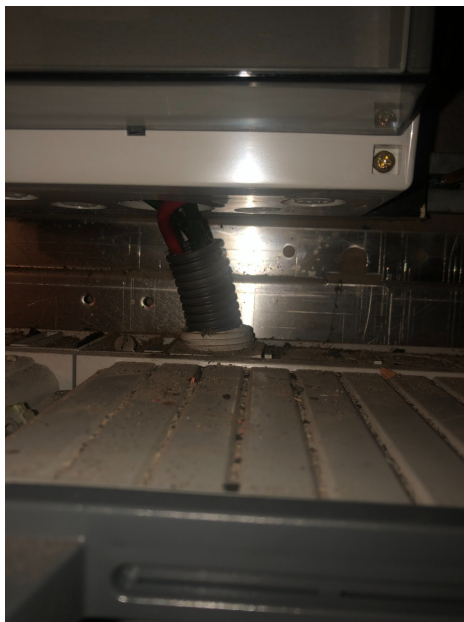
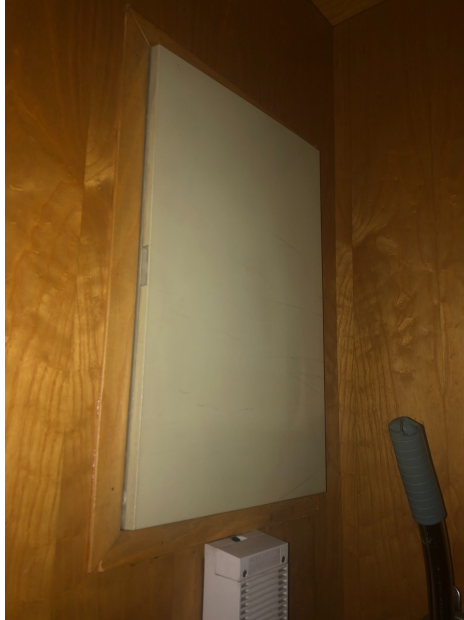
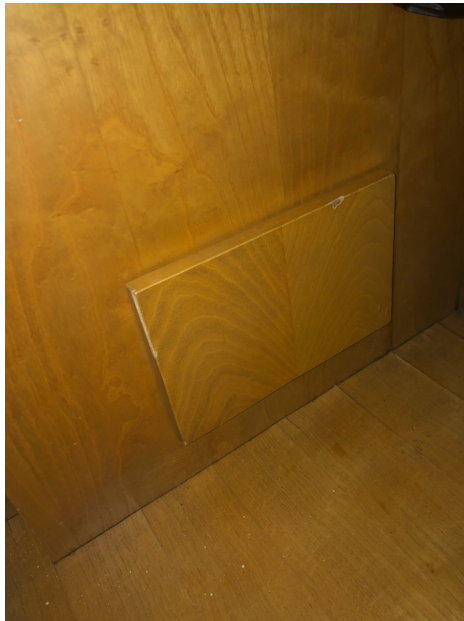
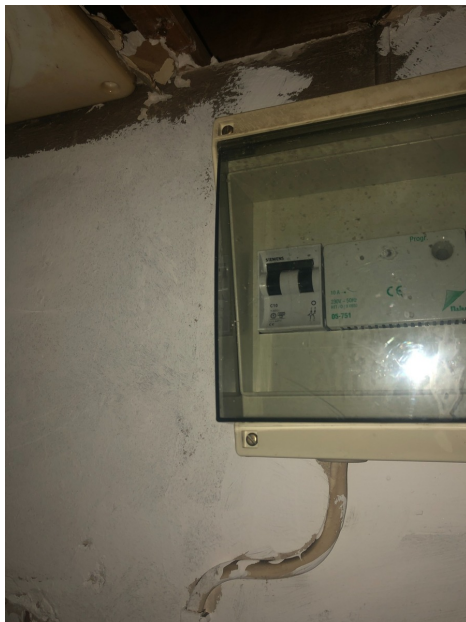
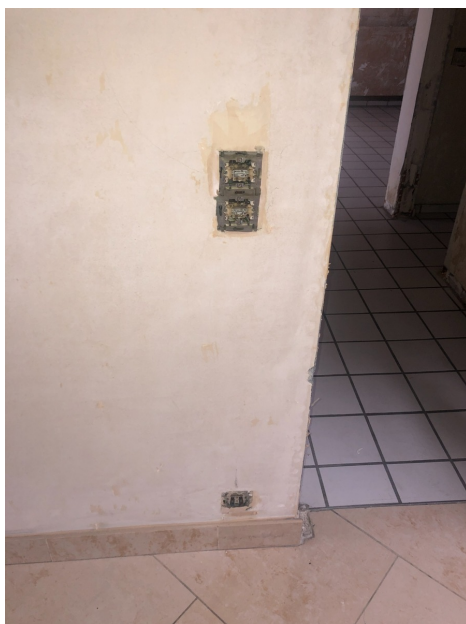
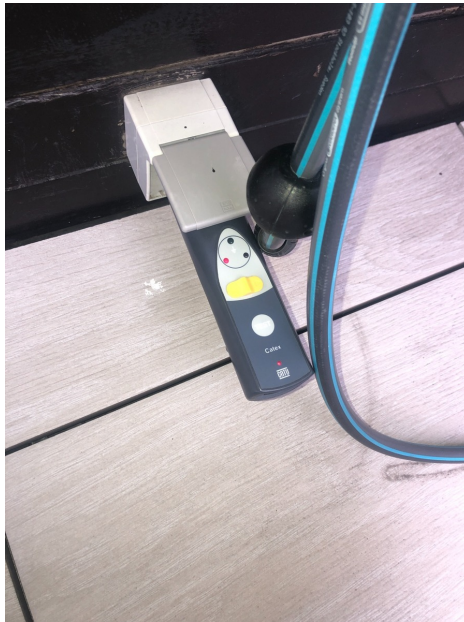
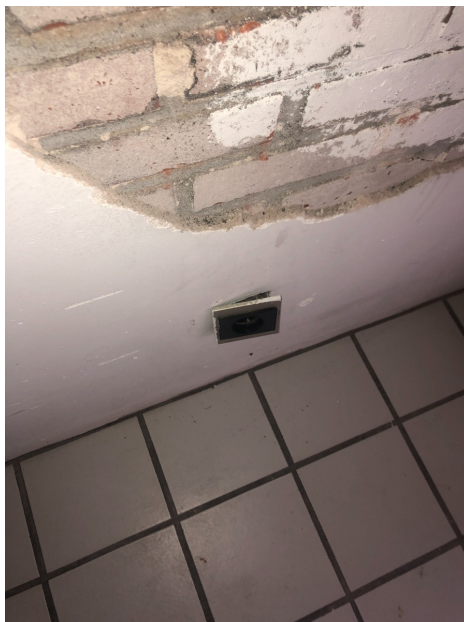
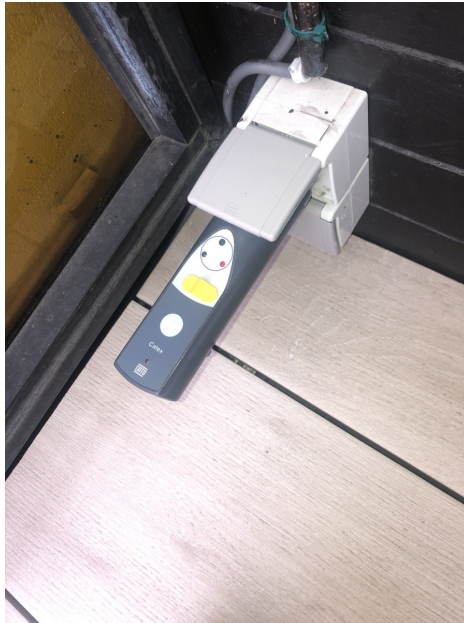
- 8.04. - De elektrische leidingen moeten correct ingevoerd worden in het elektrisch materieel (contactdozen, schakelaars, verlichting,...), zodat een continue bescherming (gelijkwaardig aan klasse II) verzekerd is. (Boek 1, Onderafdeling 5.2.9.5.)
- Uitleg: Zie foto
