Asbestinventarisatetest

Zavelstraat 29, 2800 Mechelen

Attestnummer : 20231130-000329.000

Niet-asbestveilig

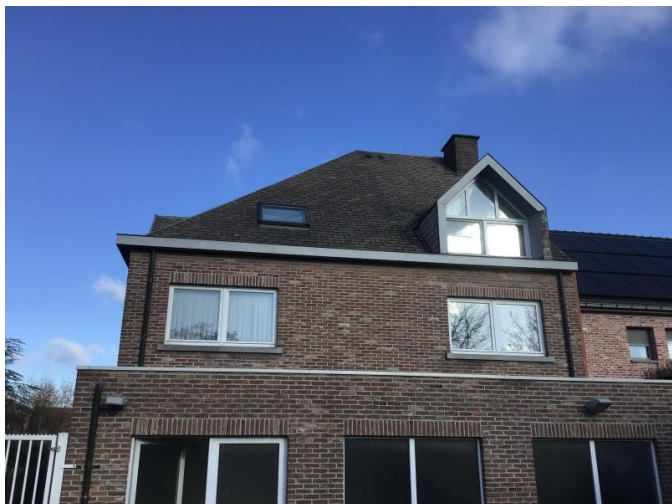
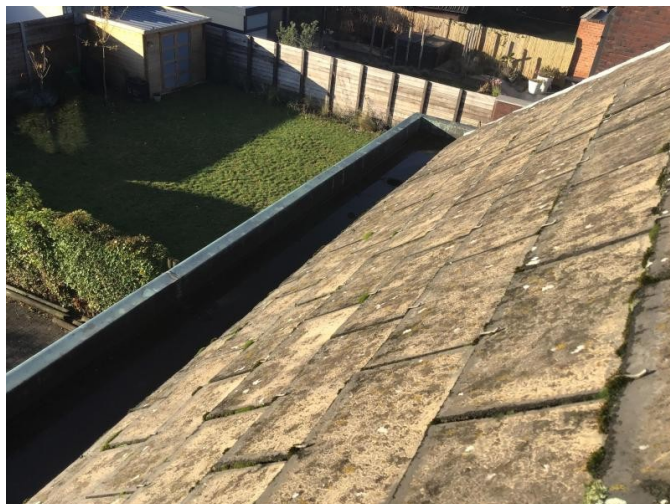
Het asbestmateriaal valt onder de mijlpaal van 2034.

Eindbeoordeling materiaalrisico	Laag materiaalrisico en/of verlaagde kans op vezelvrijgave
---------------------------------	--

Gebondenheid	Categorie 1: hechtgebonden in oorsprong
Asbestsoort (vezeltype)	Crocidoliet aanwezig
Asbestconcentratie	Laag (< 50%)
Afschermingsgraad van het gehele materiaal	Geheel of deels vrij aan de buitenlucht
Toestand van het materiaal	Licht beschadigd, licht verweerd. Intact materiaal type Pical – asbestboard of categorie III 'gebondenheid'

Beschrijving	Daklei
Omgeving	Buiten
Primaire drager	Schuin dak
Asbestmateriaal	Dak- en gevelbekleding - Lei, shingle
Bindmiddel van asbestmateriaal	Cement
Gebondenheid op basis van bindmiddel	Hecht
Hoeveelheid (oppervlakte - aantal)	• 175,00 m ² - 1 stuk
Totale oppervlakte	175,00 m ²

Eenvoudig bereikbaar	Ja
Bevestigingswijze	<ul style="list-style-type: none">• Geklemd• Genageld, geniet
Identificatiemethode	Vaststelling zonder monstername
Destructieve handeling voor identificatie	Nee

Verwijderen

- Zorg voor een veilig beheer. Vermijd het beschadigen van het asbestmateriaal. Controleer de toestand jaarlijks op wijzigingen.

- Eenvoudige handelingen: mag via doe-het-zelf of door werknemer(s) met opleidingsattest eenvoudige handelingen
U mag deze asbesttoepassing zelf verwijderen met inachtneming van de nodige veiligheidsvoorzieningen om uzelf en uw omgeving te beschermen. Een beschadigde asbesttoepassing of asbest in slechte staat kan makkelijk verder breken of vergruizen. Er komen dan schadelijke asbestvezels vrij die ingeademd kunnen worden. U mag enkel beschadigd of verweerd asbest verwijderen indien:
 - er niemand anders in de buurt is
 - de asbesttoepassing niet verder beschadigd raakt of vergruist.

Het is aangewezen om deze asbesttoepassing te laten verwijderen door een erkend asbestverwijderaar

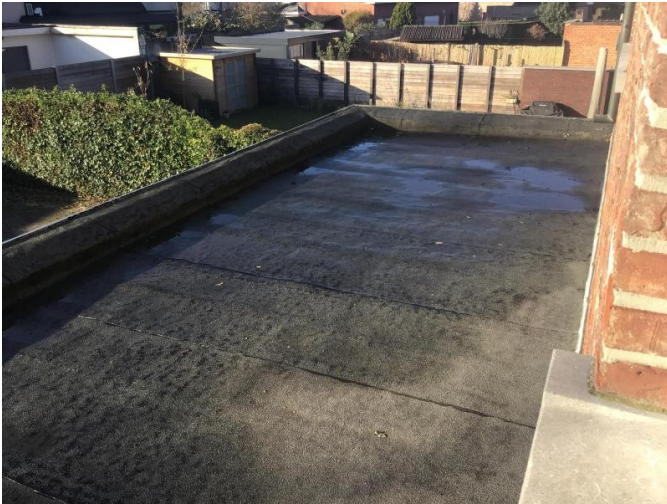
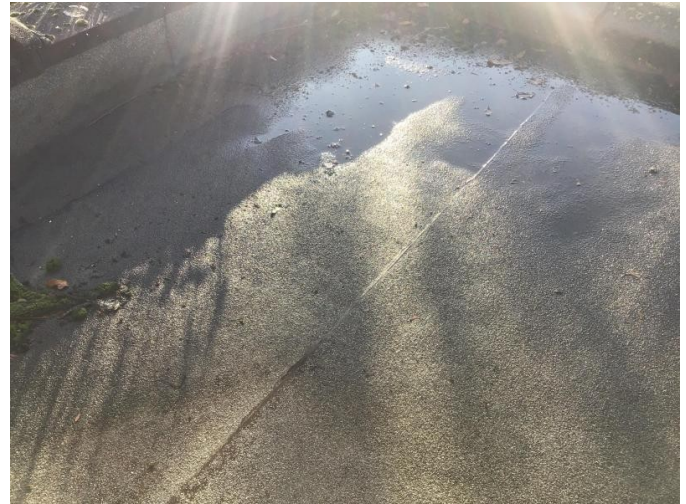
Het asbestmateriaal valt onder de mijlpaal van 2040.

Eindbeoordeling materiaalrisico	Laag materiaalrisico en/of verlaagde kans op vezelvrijgave
---------------------------------	--

Gebondenheid	Categorie 1: hechtgebonden in oorsprong
Asbestsoort (vezeltype)	Crocidoliet aanwezig
Asbestconcentratie	Laag (< 50%)
Afschermingsgraad van het gehele materiaal	Geheel of deels vrij aan de buitenlucht
Toestand van het materiaal	Licht beschadigd, licht verweerd. Intact materiaal type Pical – asbestboard of categorie III 'gebondenheid'

Beschrijving	Roofing uitbouw
Omgeving	Buiten
Primaire drager	Plat dak
Asbestmateriaal	Dak- en gevelbekleding - Roofing
Bindmiddel van asbestmateriaal	Bitumen (roofing, teer, asfalt)
Gebondenheid op basis van bindmiddel	Hecht
Hoeveelheid (oppervlakte - aantal)	• 21,00 m ² - 1 stuk
Totale oppervlakte	21,00 m ²

Eenvoudig bereikbaar	Ja
Bevestigingswijze	<ul style="list-style-type: none">• Verlijmd, ingegoten, versmeerd
Identificatiemethode	Vaststelling zonder monstername Motivatie: Groot risico op structurele gevolgschade (lekschade, werking installatie,...)
Destructieve handeling voor identificatie	Nee

Zorgvuldig beheren

- Zorg voor een veilig beheer. Vermijd het beschadigen van het asbestmateriaal. Controleer de toestand jaarlijks op wijzigingen.

- Eenvoudige handelingen: mag via doe-het-zelf of door werknemer(s) met opleidingsattest eenvoudige handelingen
U mag deze asbestverdachte toepassing zelf verwijderen met inachtneming van de nodige veiligheidsvoorzieningen om uzelf en uw omgeving te beschermen. Een beschadigde asbesttoepassing of asbest in slechte staat kan makkelijk verder breken of vergruizen. Er komen dan schadelijke asbestvezels vrij die ingeademd kunnen worden. U mag enkel beschadigd of verweerd asbest verwijderen indien:
 - er niemand anders in de buurt is
 - de asbesttoepassing niet verder beschadigd raakt of vergruist.

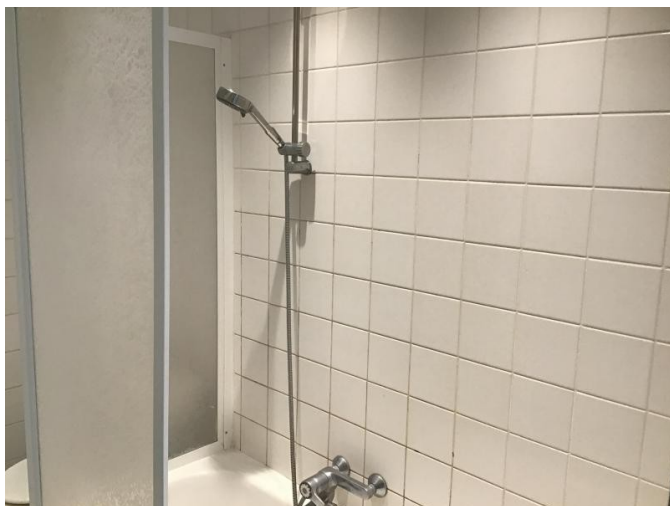
Vrije foto

Identificatiemethode	Redelijk vermoeden
Bindmiddel	Lijm
Gebondenheid bindmiddel	Hecht

Bij verwijdering van muurtegels is het raadzaam de nodige beschermingsmiddelen te dragen om alle risico uit te sluiten. Asbesthoudende tegellijm werd frequent gebruikt bij het plaatsen van muurtegels.

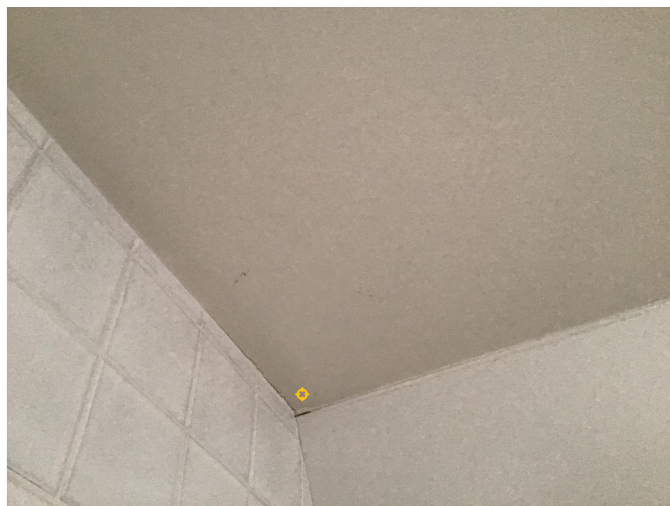
Fiche 4: Pleisterwerk plafonds

Geen asbest

#	Type	Referentie	Resultaat
4.1	Mengmonster	M02	Geen asbest

Beschrijving	Pleisterwerk plafonds
Omgeving	Binnen
Primaire drager	Plafond

Bindmiddel van materiaal	Gips - kalk
Gebondenheid op basis van bindmiddel	Niet-hechtgebonden
Hoeveelheid (oppervlakte - dikte - aantal)	• 260,00 m ² - 1,00 cm - 1 stuk
Totaal volume	2,60 m ³
Identificatiemethode	Vaststelling met monstername
Destructieve handeling voor identificatie	Nee

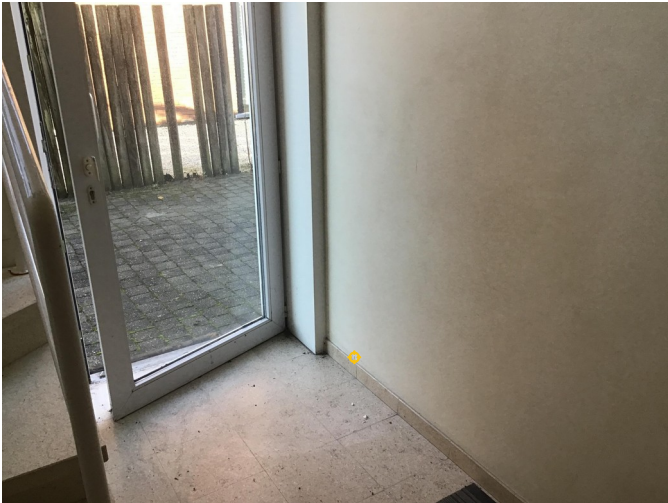
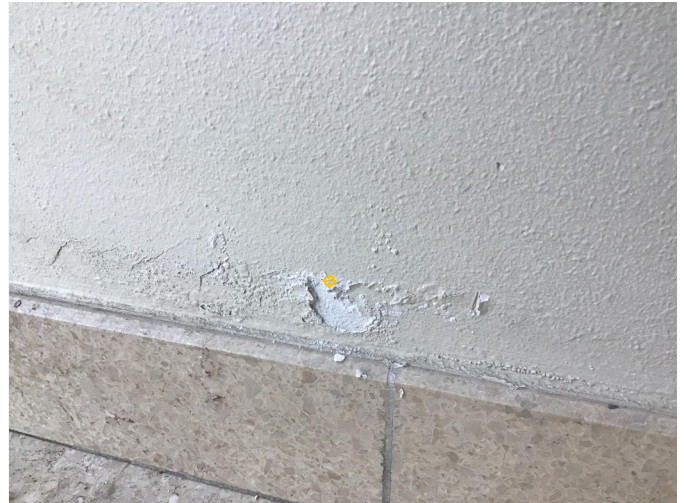
Fiche 5: Pleisterwerk muren

Geen asbest

#	Type	Referentie	Resultaat
5.1	Mengmonster	M01	Geen asbest

Beschrijving	Pleisterwerk muren
Omgeving	Binnen
Primaire drager	Binnenwand

Bindmiddel van materiaal	Gips - kalk
Gebondenheid op basis van bindmiddel	Niet-hechtgebonden
Hoeveelheid (oppervlakte - dikte - aantal)	• 375,00 m ² - 1,00 cm - 1 stuk
Totaal volume	3,75 m ³
Identificatiemethode	Vaststelling met monstername
Destructieve handeling voor identificatie	Nee
