# Asbestinventarisatetest

Keizersplein 40A/4, 9300 Aalst

Attestnummer : **20240522-000401.001**

Uitgegeven op : **22.05.2024**

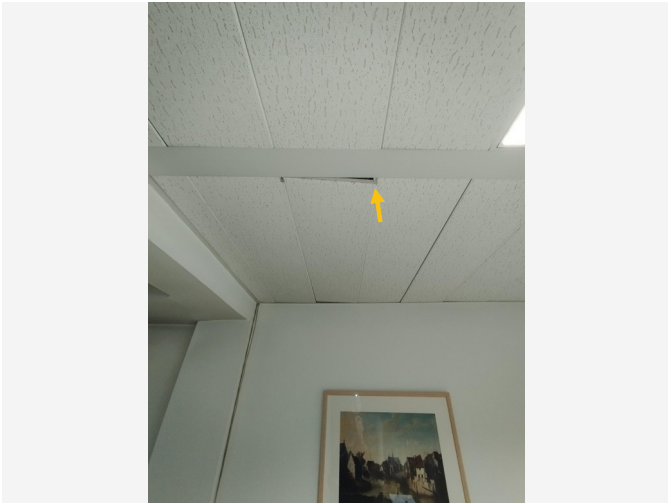
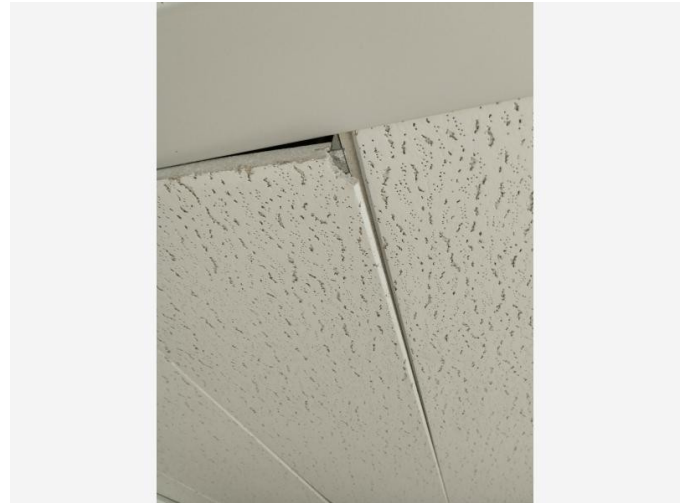
## Fiche 3: plafondtegels

Geen asbest

#	Type	Referentie	Resultaat
3.1	Puntmonster	002	Geen asbest

Beschrijving	plafondtegels
Omgeving	Binnen
Primaire drager	Plafond
Bindmiddel van materiaal	Karton - papier - viltachtig

<b>Gebondenheid op basis van bindmiddel</b>	Niet-hechtgebonden
<b>Hoeveelheid (gewicht - aantal)</b>	• 225,00 kg - 1 stuk
<b>Totaal gewicht</b>	225,00 kg
<b>Identificatiemethode</b>	Vaststelling met monstername
<b>Destructieve handeling voor identificatie</b>	Nee
