Keuringsverslag van een elektrische laagspanning- en zeer lage spanningsinstallatie

Datum keuring: 15/10/2024

Straatnaam: Vilvoordelaan
Huisnummer: 23
Busnummer:
Postcode: 1830
Gemeente: Machelen
Land: België

Controlebezoek van een oude huishoudelijke elektrische installatie van een wooneenheid bij verkoop op vraag van de verkoper volgens (KB 08/09/2019) - AREI Boek 1- 8.4.2. en 8.2.1. en 4.2.4.3.

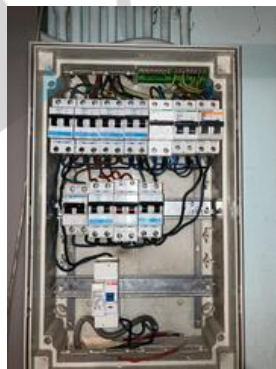
Afbeelding schakel- en verdeelbord:

14.04 De beschermingsgeleiders zijn niet verdeeld over de ganse installatie. (Boek 1 Onderafdeling 5.3.5.3.G. en 5.4.3.1.) Zekeringkast is niet aangesloten op de aarding

15.07 Verdeelbord dient vervangen te worden, de beschermingsgraad tegen rechstreekse aanraking is onvoldoende. (Boek 1 Onderafdeling 4.2.2.3.)

15.09 De genaakbare, naakte onder spanning staande delen zijn onvoldoende afgeschermd. (Boek 1 Afdeling 5.1.4. en 4.2.2.3.)
