Asbestinventarisatetest

Mollestraat 8/0-0-M-1, 1730 Asse

Attestnummer : 20240305-000532.000

Asbestveilig

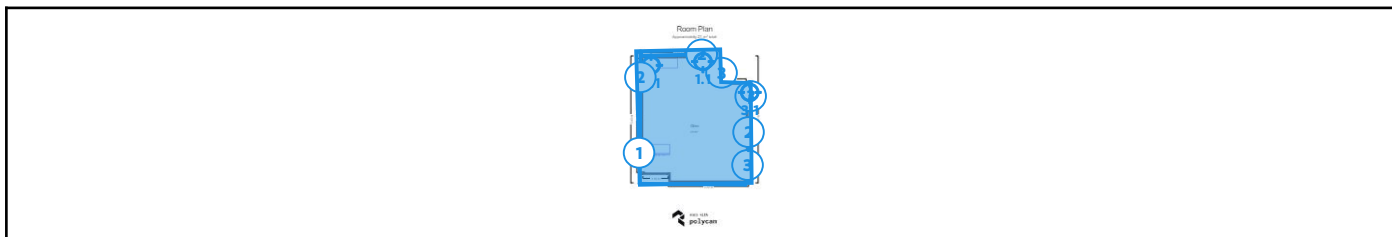
Plan 1.1: plan kapperszaak deel 2

Beschrijving	Type	Actie
1. Pleisterwerk plafond	Geen asbest	-
1.1 Code: 003	Mengmonster	-
2. Pleisterwerk muur	Geen asbest	-
2.1 Code: 002	Mengmonster	-
3. Mastiek ramen	Geen asbest	-
3.1 Code: 001	Puntmonster	-

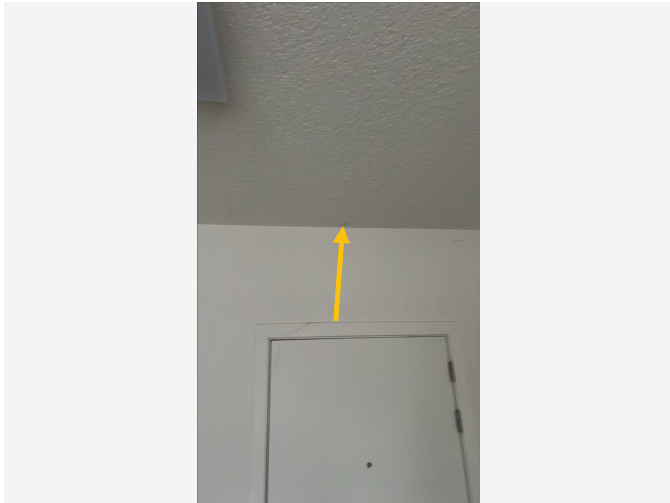
Fiche 1: Pleisterwerk plafond

Geen asbest

#	Type	Referentie	Resultaat
1.1	Mengmonster	003	Geen asbest

Beschrijving	Pleisterwerk plafond
Omgeving	Binnen
Primaire drager	Plafond

Bindmiddel van materiaal	Gips - kalk
Gebondenheid op basis van bindmiddel	Niet-hechtgebonden
Hoeveelheid (oppervlakte - dikte - aantal)	<ul style="list-style-type: none"> • 30,00 m² - 1,00 cm - 1 stuk • 15,00 m² - 1,00 cm - 1 stuk
Totaal volume	0,45 m ³
Identificatiemethode	Vaststelling met monstername
Destructieve handeling voor identificatie	Nee
Opmerking	geschatte hoeveelheid

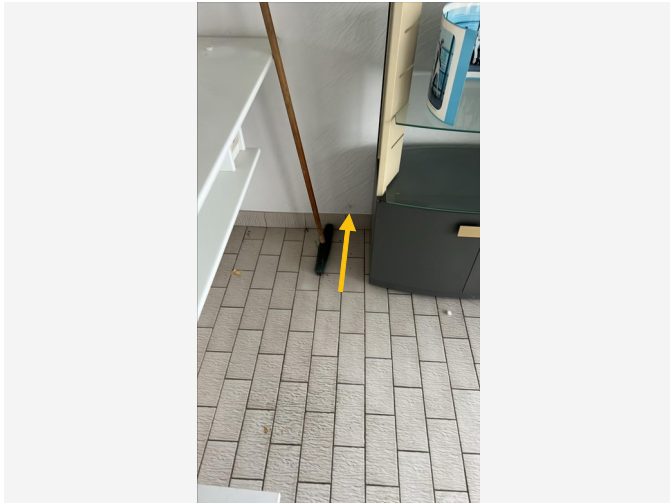
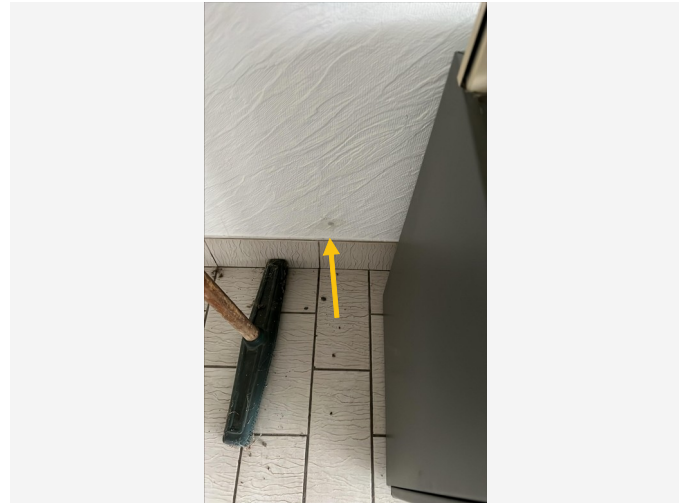
Fiche 2: Pleisterwerk muur

Geen asbest

#	Type	Referentie	Resultaat
2.1	Mengmonster	002	Geen asbest

Beschrijving	Pleisterwerk muur
Omgeving	Binnen
Primaire drager	Binnenwand

Bindmiddel van materiaal	Gips - kalk
Gebondenheid op basis van bindmiddel	Niet-hechtgebonden
Hoeveelheid (oppervlakte - dikte - aantal)	<ul style="list-style-type: none"> • 45,00 m² - 1,00 cm - 1 stuk • 20,00 m² - 1,00 cm - 1 stuk
Totaal volume	0,65 m ³
Identificatiemethode	Vaststelling met monstername
Destructieve handeling voor identificatie	Nee
Opmerking	geschatte hoeveelheid

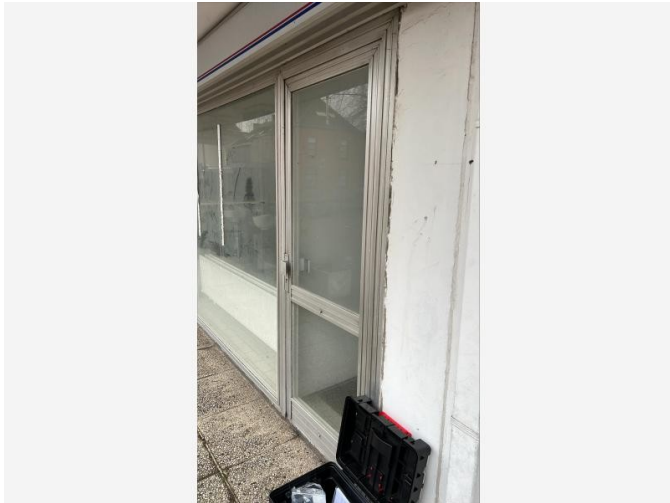
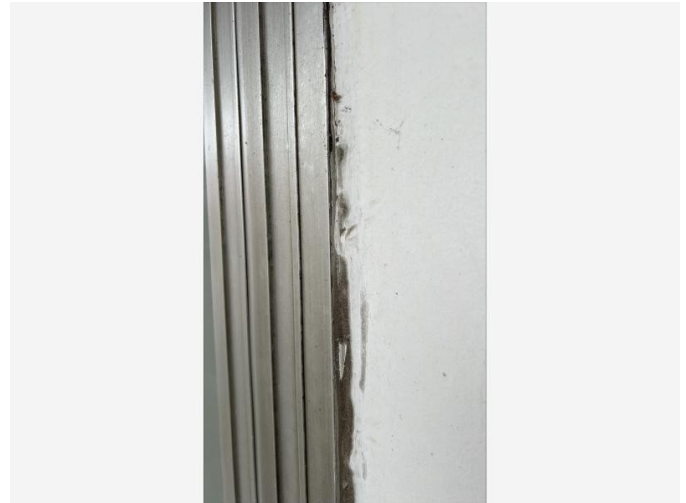
Geen asbest

#	Type	Referentie	Resultaat
3.1	Puntmonster	001	Geen asbest

Beschrijving	Mastiek ramen
Omgeving	Buiten
Primaire drager	Wandopening verticaal (raam, deur, ...)

Bindmiddel van materiaal	Kitten, mastiek, pasta
Gebondenheid op basis van bindmiddel	Hecht
Hoeveelheid (gewicht - aantal)	<ul style="list-style-type: none">• 0,50 kg - 4 stuks
Totaal gewicht	2,00 kg
Identificatiemethode	Vaststelling met monstername
Destructieve handeling voor identificatie	Nee
