Asbestinventarisatetest

Acaciastraat 28, 9820 Merelbeke

Attestnummer : **20240918-000201.000**

Uitgegeven op : **18.09.2024**

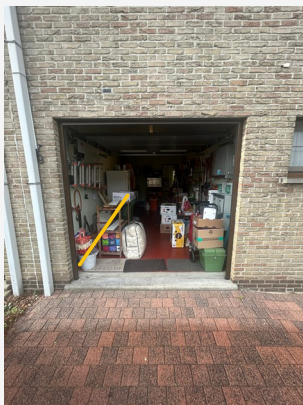
Fiche 2: Doorvoerbuis in asbestcement zonder staalname

doorvoerbuis is niet waarneembaar

Op het plan vermeld: eterniet buis thv garage.

Deze toespassing is niet waarneembaar en niet inspecteerbaar.

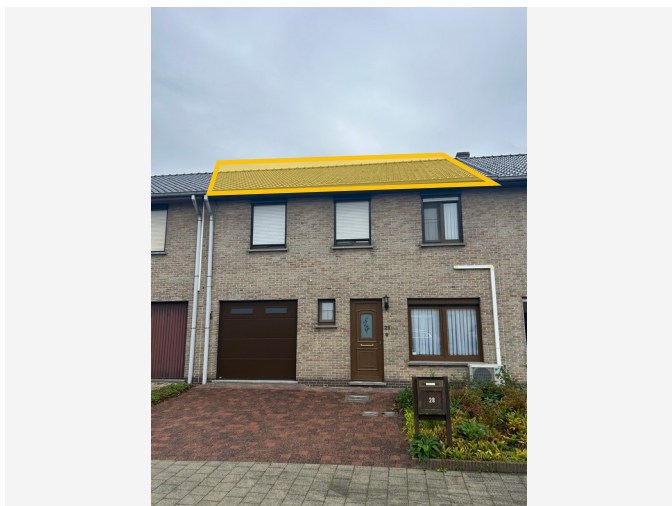
Asbesthoudend dak werd verwijderd.

Zie bewijsdocument.

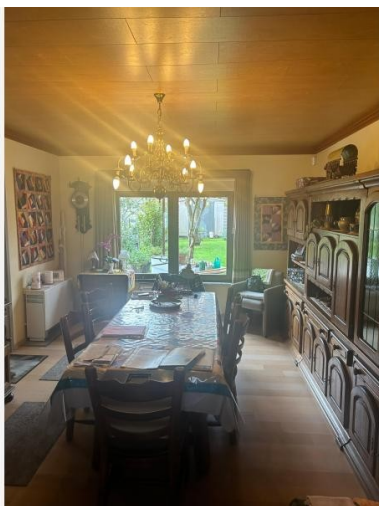
Er werden verlaagde plafonds aangebracht.

De verlaagde plafonds bestaan uit volgende materialen: gipsplaten, hout en kunststof.

Inspectie van het bovengenoemde valt buiten de scope van het niet - destructief onderzoek.

Bij afbraak of renovatie moeten de materialen of producten (bv. pleisterwerk, lijm, spuitlagen, lagen plafondbedekking, kokers, buizen of leidingen) die zich achter de verlaagde plafonds bevinden gecontroleerd worden om als niet - asbestverdacht gecatalogeerd te worden.

Wees waakzaam bij afbraak.

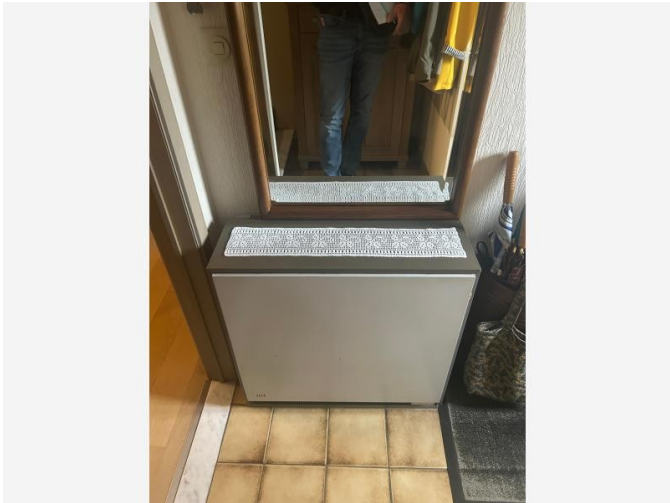
Bij afbraak de oude verwarmingstoestellen controleren.
Packingen kunnen asbest bevatten.
